Uznesenie Mestského zastupiteľstva v Nitre č. 134/2023-MZ zo dňa 31.03.2023

predložiť informatívnu správu o stavebnom-technickom stave mostov a lávok vo vlastníctve mesta Nitra s návrhom opatrení na zlepšenie ich stavebno-technického stavu

Príloha č. 4: diagnostický posudok lávka Jesenského

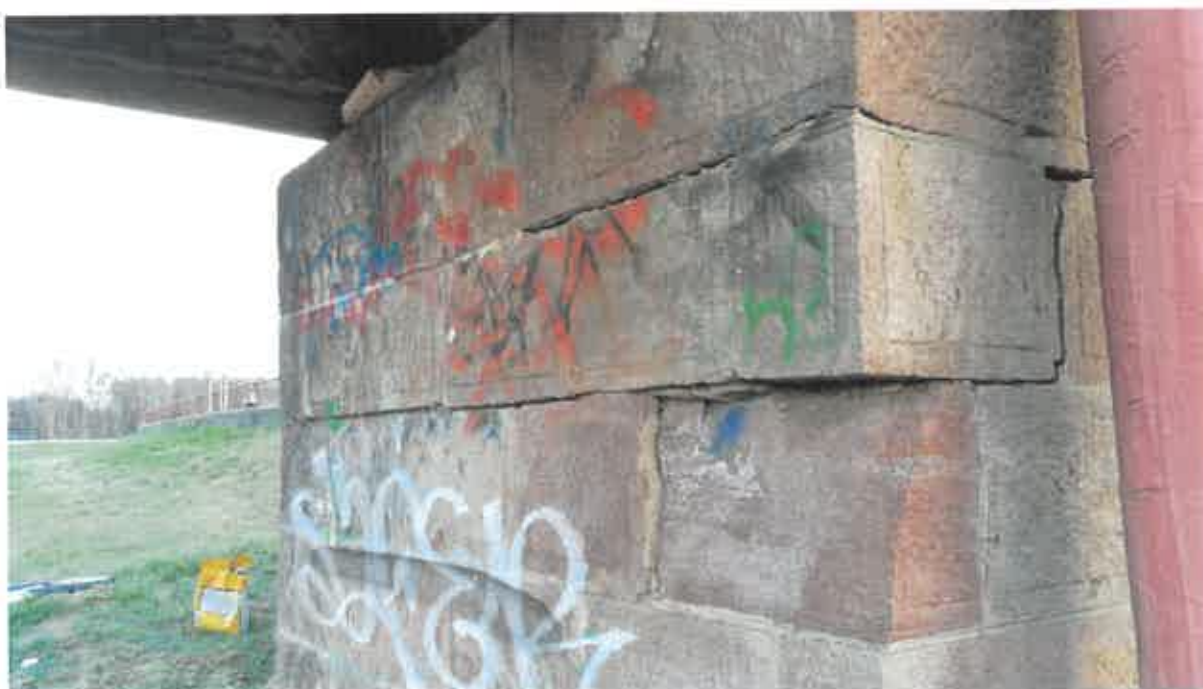
Obrázok 21: Pravobrežná opora – odtrhnutý úložný prah

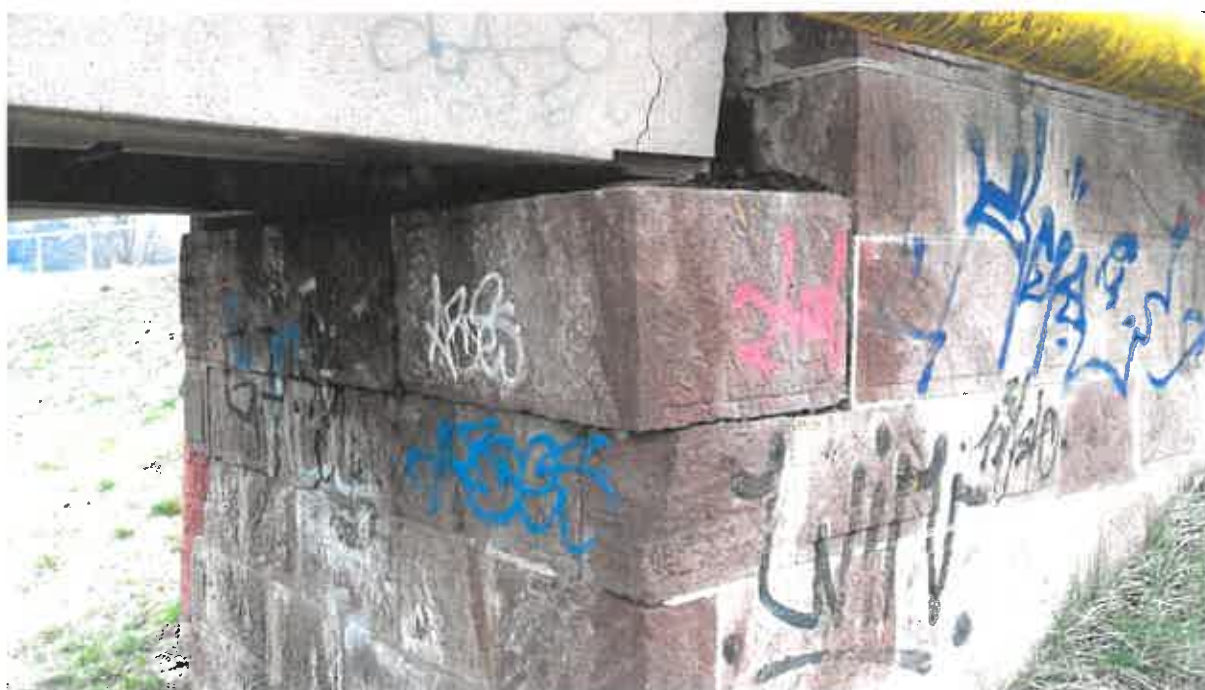
Obrázok 25: Ľavobrežná opora s krídlom (strana vtoku)

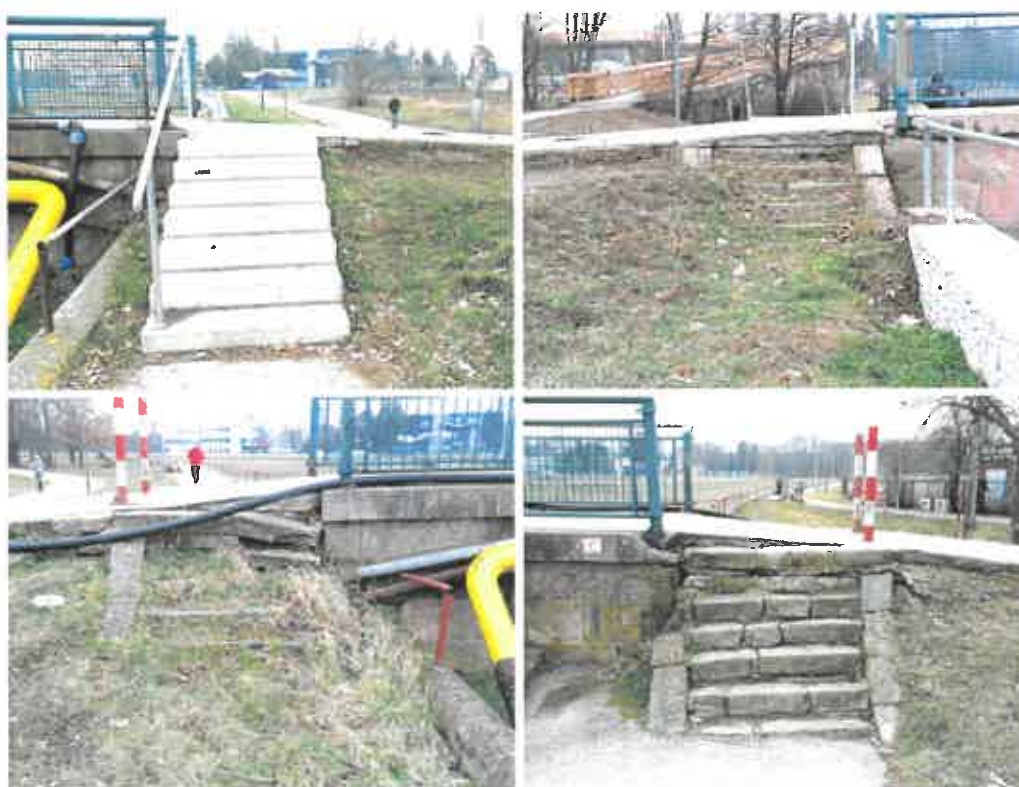
K lávke pre peších sú napojené chodníky (pozdĺžne). Bezprostredne za (pred) mostným objektom sú na každej strane umiestnené schodiská (2 a 2). Schodiská pri pravobrežnej opore sú z prírodného kameňa (vyvreté horniny). Schodiská pri ľavobrežnej opore sú dvojakej podstaty, schodisko na vtokovej strane je pôvodné, kamenné, schodisko na povodnej strane je nové, z prefabrikovaného betónu so zábradlím z pozinkovaných kruhových oceľových profilov. **Pôvodné schodiská sú vo veľmi zlom, až havarijnom stave.**

Obrázok 5: Pohľad na schodiská nadväzujúce na mostný objekt

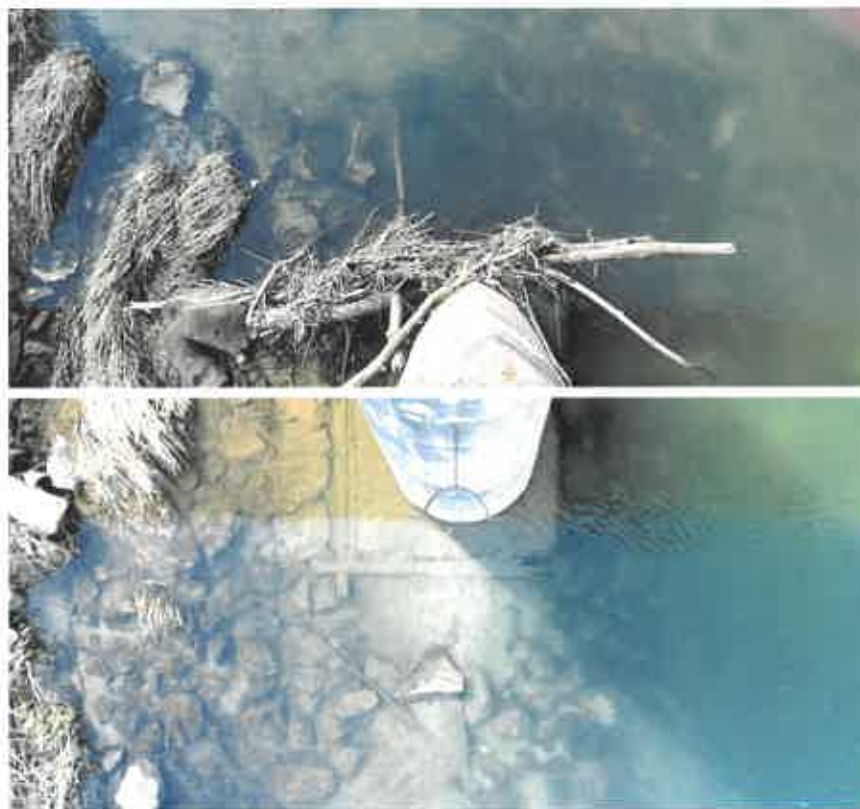
Počas diagnostiky lávky bol skúmaný stav podomieľania základov mostných pilierov. Zistilo sa, že fluviálna erózia dna vodného toku je pomerne závažného rozsahu, a to predovšetkým na strane základov kolmo orientovaných na smer prúdenia vodného toku. Tu bol zaznamenané rozdiely v hĺbke dna koryta viac ako 1,1 – 1,2 m oproti povodnej strane základu. Podomieľaním sú čiastočne napadnuté aj bočné strany základu, predovšetkým v časti umiestnenej bližšie ku vtokovej strane lávky, a to predovšetkým (ale nie iba) na strane medzi piliermi.

Obrázok 6: Pohľad na koryto v blízkosti piliera č. 2.

- 3) Je potrebné riešiť problematiku založenia pilierov – **doplniť kamenné balvany s dostatočnou hmotnosťou do oblasti podomieľania základov pilierov.** Ďalej je potrebné riešiť stav muriva (a betónu) na styku základu a drieku piliera, napr. **obetónovaním spodnej časti drieku piliera a jeho prepojením so základom** aj prostredníctvom výstuže. Všetky činnosti v kryte je potrebné riešiť v súčinnosti so správcom vodného toku.

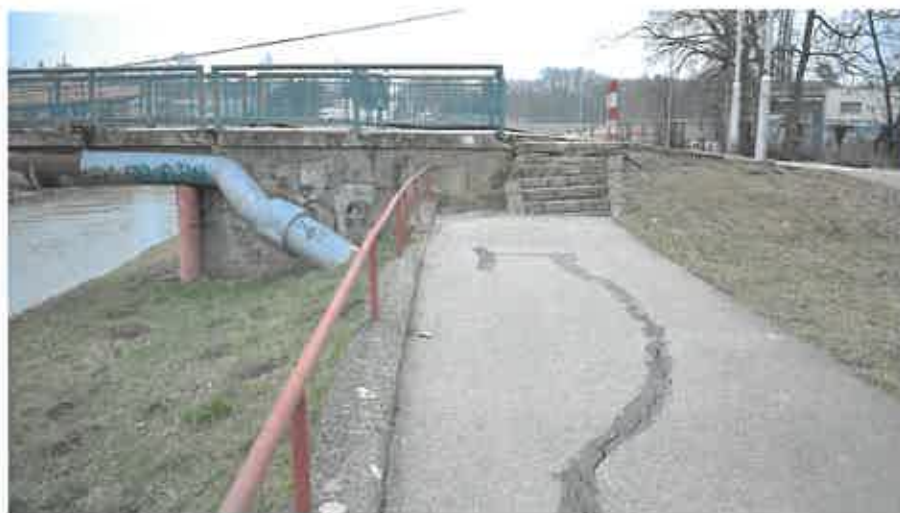
V mieste opôr badať postupné sadanie svahov koryta. Indikujú to trhliny v mostných krídlach ako aj **pozdĺžne trhliny v príľahlom rovnobežnom chodníku** (pri pravobrežnej opore).

Obrázok 7: Trhlina v chodníku ako dôsledok zosúvania svahu

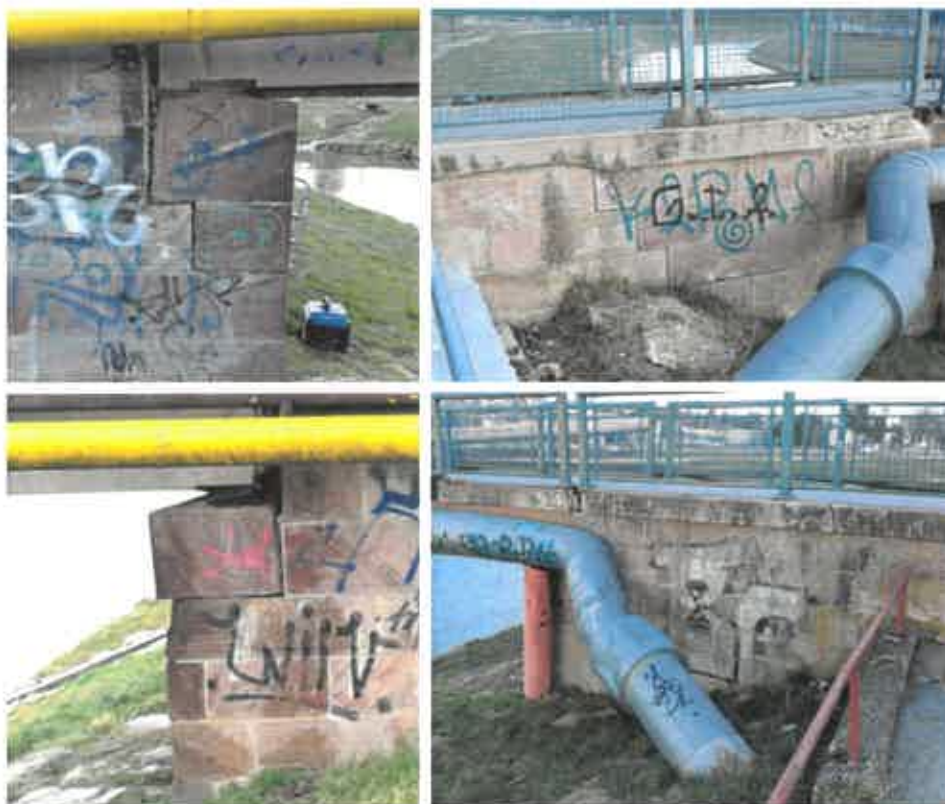
Na mostných krídlach je badať trhliny, ktoré indikujú možné zmeny v stabilite podložia (zvlášť krídlo na vtokovej strane l'avobrežnej opory) – možné **klesnutie časti opory** (alebo krídla). Opory aj krídla sú znečistené a postriekané grafitmi.

Obrázok 10: Pohľad na poruchy opôr a krídel

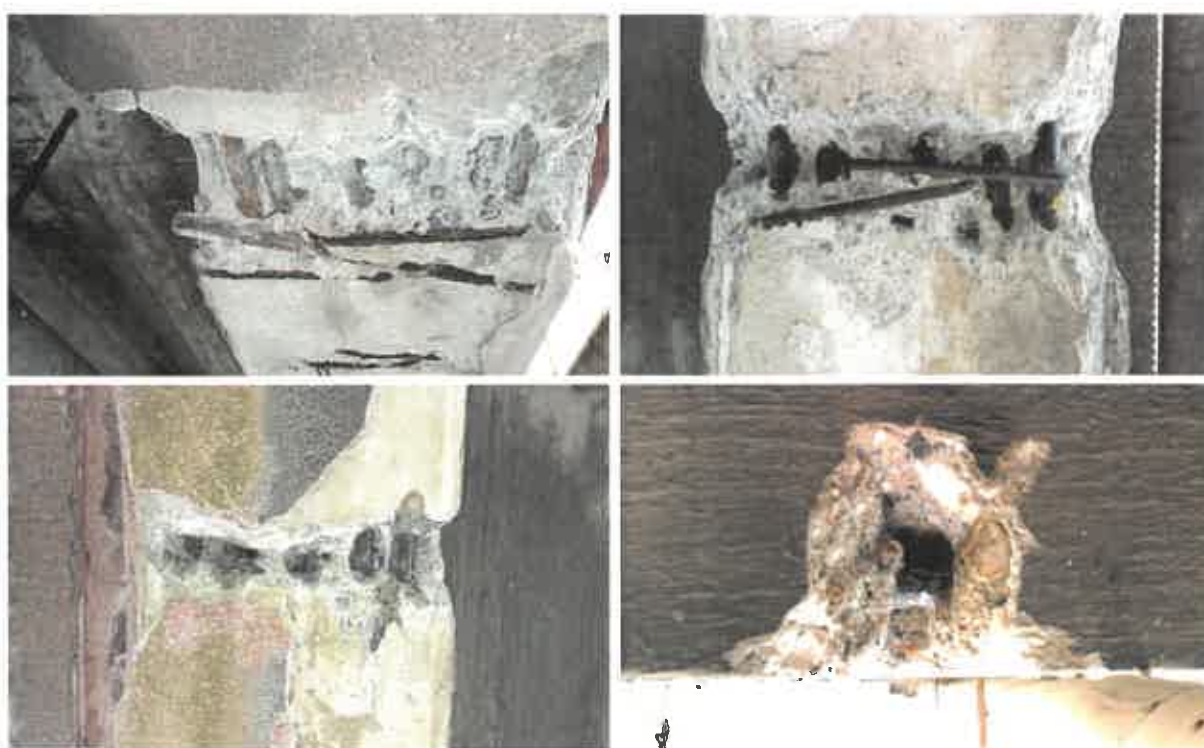
Obrázok 21: Miesta, kde bola obnažená výstuž – hlavný trám v poli č. 2, trámy v poli č.3, medzilahlý priečnik.

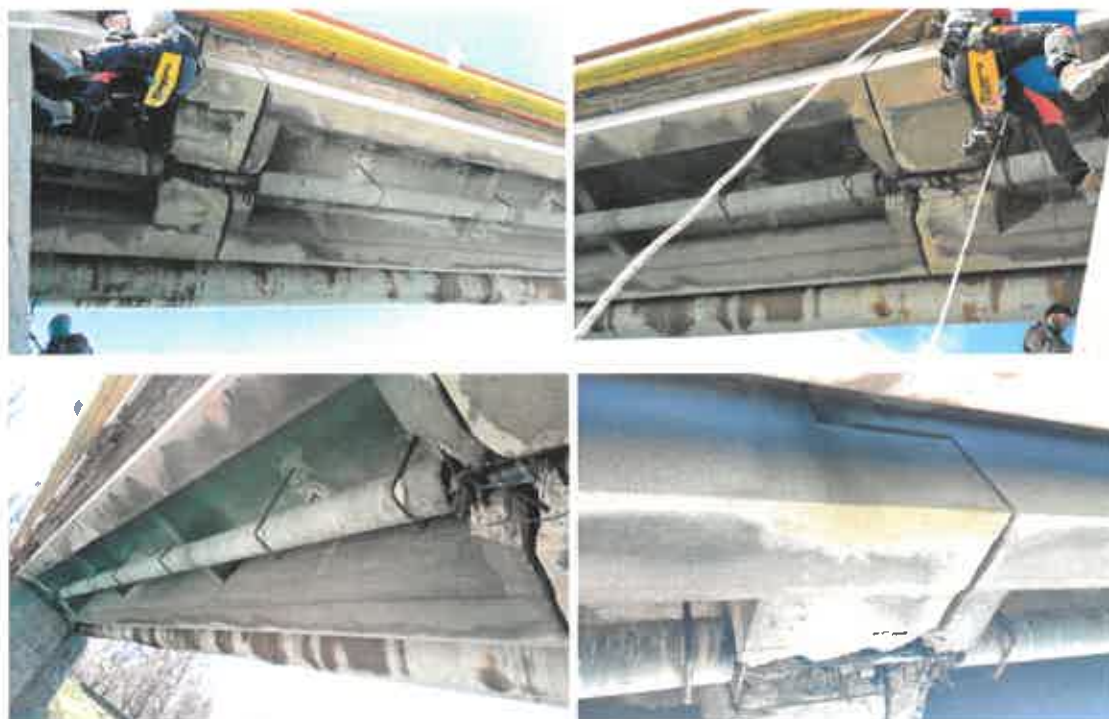
Predovšetkým spodný povrch hlavnej nosnej konštrukcie, kĺby a priečniky sú značne porušené. Na spodnej strane nosnej konštrukcie sa okrem opadanej krycej vrstvy výstuže, objavujú aj záclony, znečistenie, vlhké škvrny a kryštalizácia solí, čo indikuje poškodenú alebo miestami úplne nefunkčnú hydroizoláciu. Ďalej na viacerých miestach dochádza k napúchaniu a odpadávaniu omietky a betónu predovšetkým v dôsledku pôsobenia mrazu a korozívneho rozpínania ocelevej výstuže. Táto oblasť je čiastočne pretkaná trhlinami. Zatečené a znečistené sú aj trámy. Kritickým a mimoriadne neodborným zásahom pri dodatočnej inštalácii cudzieho zariadenia (vedenie v azbestocementovej chráničke na spodnej strane nosnej konštrukcie) došlo k výraznému poškodeniu nadpodperových priečnikov a priečnikov v oblasti vložených kĺbov hlavnej nosnej konštrukcie. Okrem neodborne odbúraného betónu sú rozpílené aj viaceré výstuže.

Obrázok 22: Pohľad na spodnú stranu nosnej konštrukcie lávky

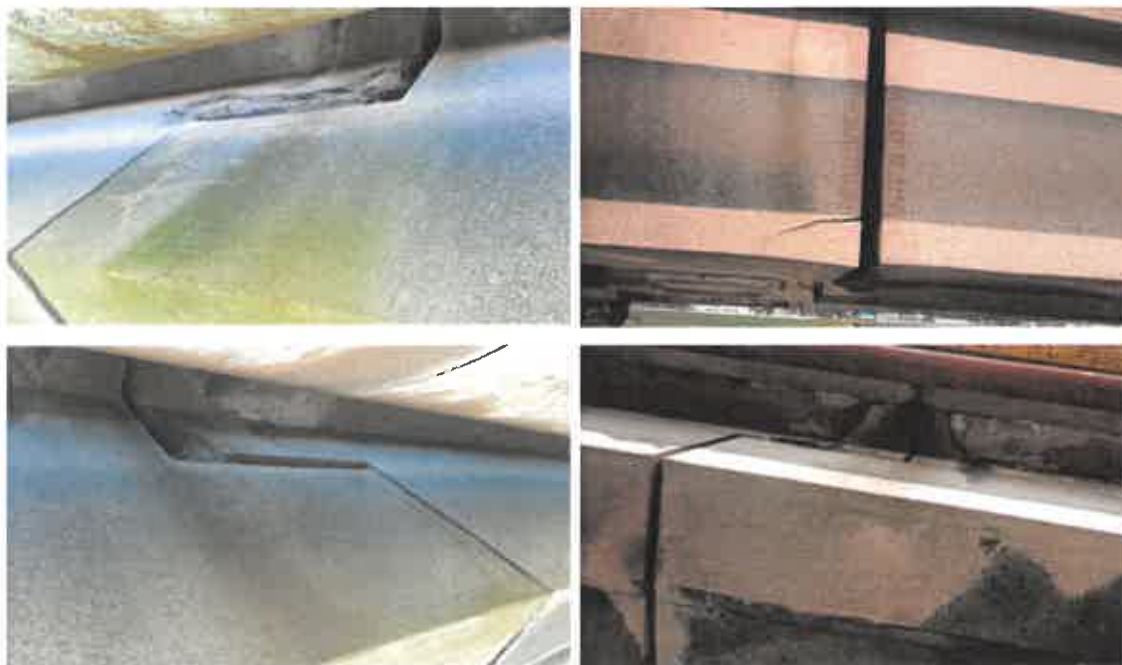
Ďalšou kritickou časťou nosnej konštrukcie sú vložené kĺby. Navyše je táto oblasť kvôli osadeným cudzím zariadeniam na lávke prakticky neprístupná pre vykonanie údržby a opráv. V oblasti kĺbov sa vyskytujú trhliny so šírkou väčšou ako

0,5 mm. Deštruktívne diagnostikovanie týchto miest neprichádza do úvahy. Štandardne by odolnosť tejto časti konštrukcie nemala byť nižšia ako ohybová a/alebo šmyková odolnosť trámu. Cez mostné závery nad kĺbmi sa do oblasti kĺbov dostáva voda a ďalšie nečistoty, čo spôsobuje degradáciu tejto oblasti. Šírka medzier v rámci konštrukčného riešenia kĺbov sa pohybuje okolo 40 mm.

Obrázok 23: Vložené kĺby

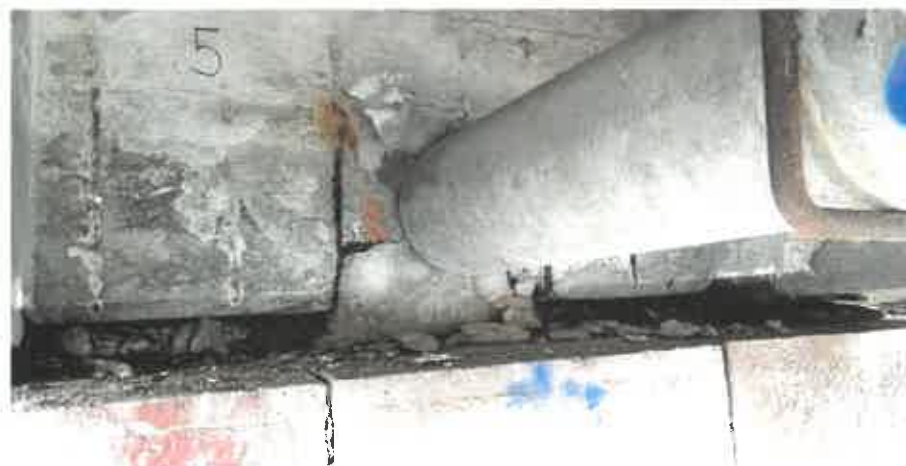
Uloženie nosnej konštrukcie (železobetónový dvojtrám) na úložných blokoch je realizované prostredníctvom ložísk. **Úložné prahy predovšetkým na oporách sú značne znečistené sušou a odpadkami.**

Obrázok 24: Znečistený úložný prah na opore

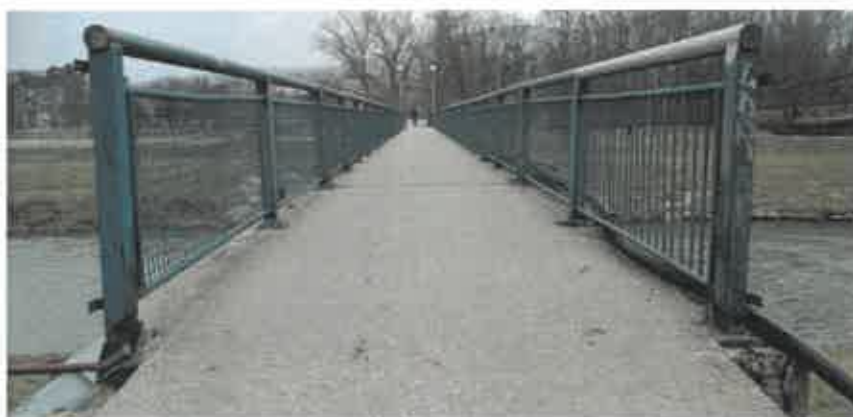
Chodník na lávke je z liateho asfaltu v hrúbke cca. 20-30 mm. Pod ním sa nachádza hydroizolácia (pravdepodobne asfaltové natavovacie pásy). Stav povrchu je relatívne uspokojivý až na oblasť v okolí mostných záverov. Tam sa vyskytujú deformácie povrchu a priečne trhlinky. Hydroizolačná funkcia krytu a hlavne izolačnej vrstvy nie je funkčná, čo dokazuje zatekanie na spodnej strane nosnej konštrukcie.

Obrázok 27: Chodník z liateho asfaltu

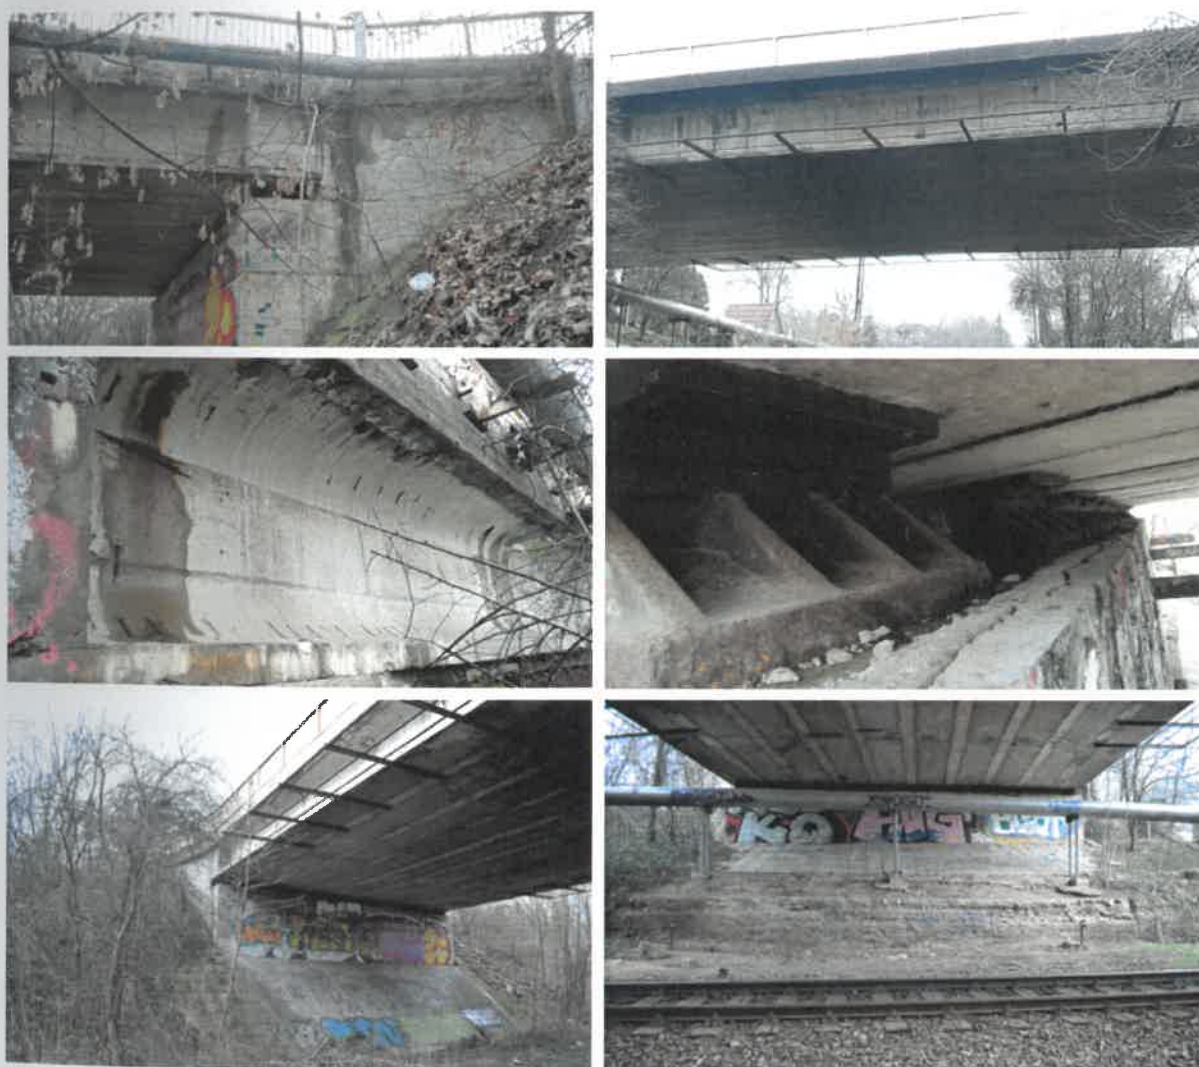
Spodná stavba je zhotovená z monolitického betónu, na mnohých miestach sú trhliny, zatekanie, čiastočne rozpad betónu. Pukliny v úložnom prahu (lokálne), vlhkosť, výluhy a výskyt biologickej degradácie. Obnažená výstuž úložného prahu a jej korózia.

Obrázok 3: Spodná stavba a nosná konštrukcia mosta

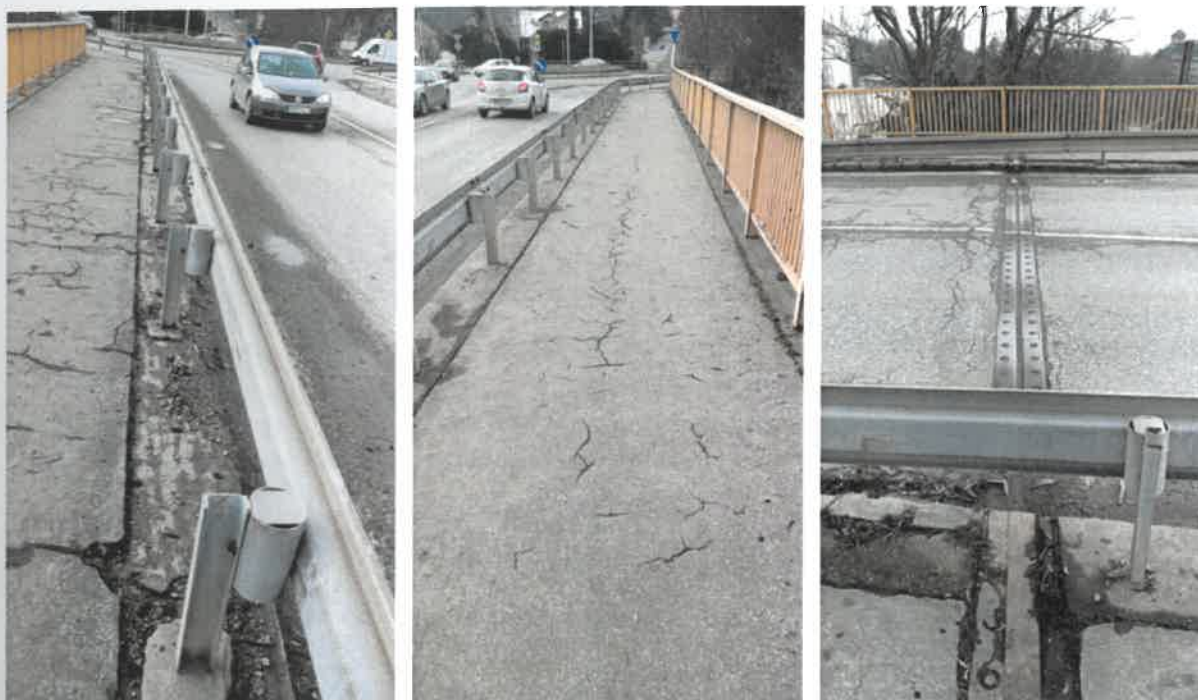
Vozovka je deformovaná, pretkaná predovšetkým pozdĺžnymi, ale aj priečnymi a šikmými trhlinami. Miestami sa na vozovke tvoria výtlky, je znečistená a drží sa v jej priehlbínach voda (zvlášť v blízkosti obrubníkov). Obzvlášť zlý stav vozovky je v oblasti mostného záveru (sietové a priečne trhliny, deformácie) a v mieste kde pravdepodobne končí prechodová doska. Rímasy sú zatečené, badať na nich výluhy, v škárach sa drží nečistota a mach. Obrubníky (kamenné obrubníky na moste mimo NK, na NK monolit.) sú na viacerých úsekoch rozpadnuté, výstuž je obnažená. Povrch chodníkov je z liateho asfaltu, vyznačujú sa čiastočným

Obrázok 4: mostný zvršok, príslušenstvo mosta a mostný záver
