ZÁVEREČNÁ SPRÁVA

z prehliadky a diagnostického prieskumu lávky pre
peších ponad vodný tok Nitra medzi ulicami Jesenského
a Nábrežie za hydrocentrálou v Nitre

Žilina, apríl 2021

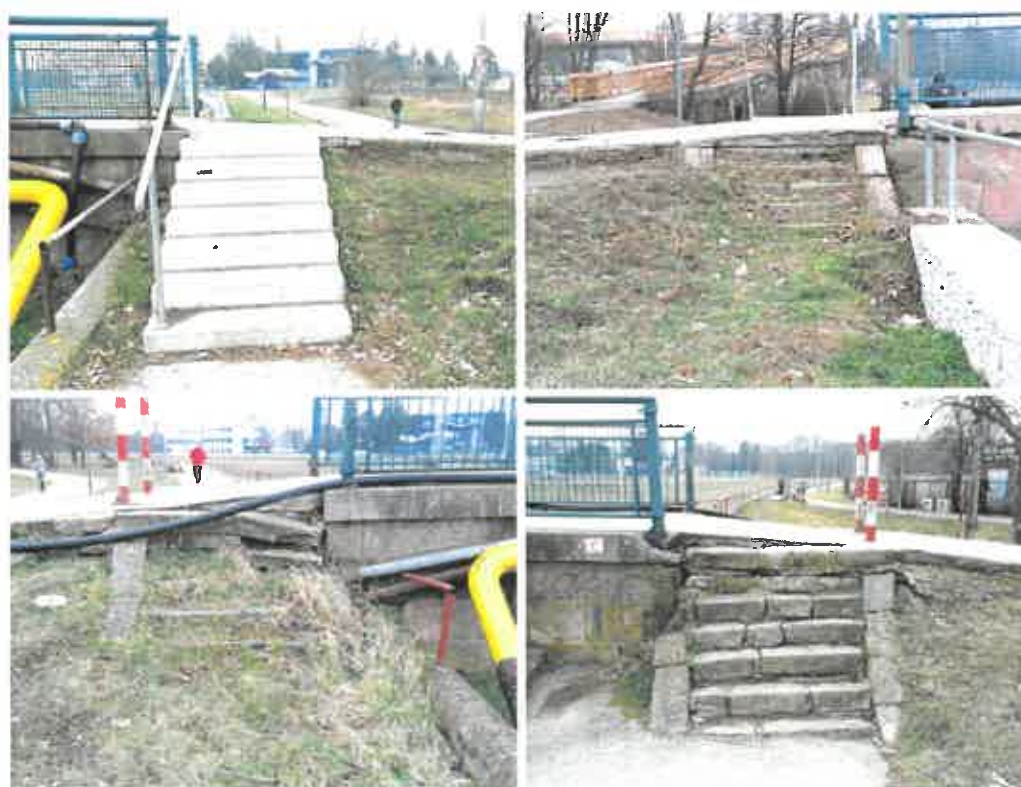
K lávke pre peších sú napojené chodníky (pozdĺžne). Bezprostredne za (pred) mostným objektom sú na každej strane umiestnené schodiská (2 a 2). Schodiská pri pravobrežnej opore sú z prírodného kameňa (vyvreté horniny). Schodiská pri ľavobrežnej opore sú dvojakej podstaty, schodisko na vtokovej strane je pôvodné, kamenné, schodisko na povodnej strane je nové, z prefabrikovaného betónu so zábradlím z pozinkovaných kruhových oceľových profilov. **Pôvodné schodiská sú vo veľmi zlom, až havarijnom stave.**

Obrázok 5: Pohľad na schodiská nadväzujúce na mostný objekt

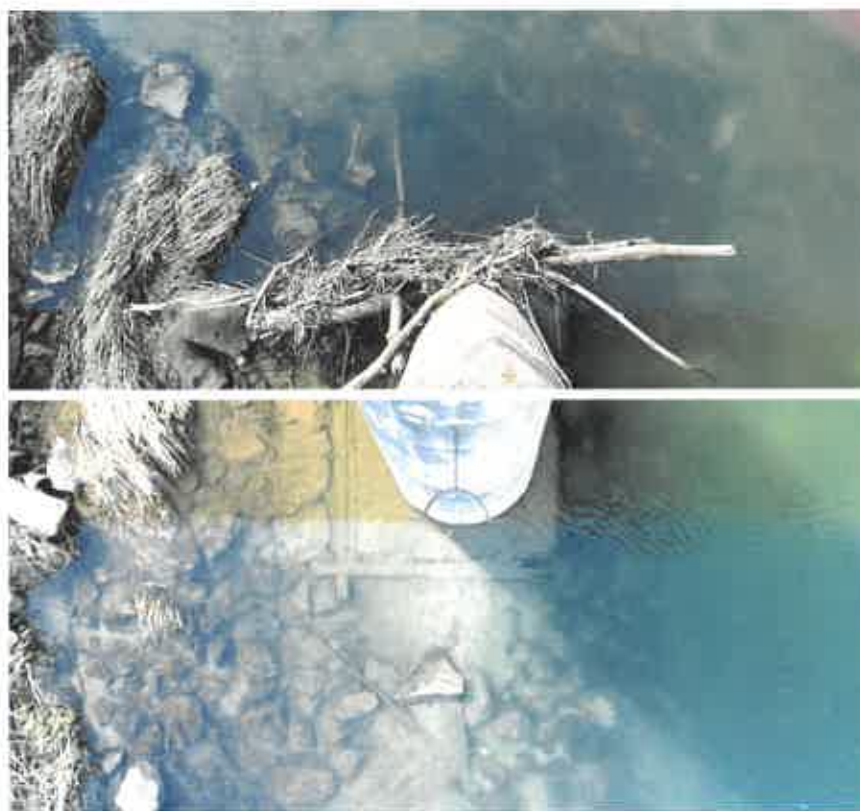
Počas diagnostiky lávky bol skúmaný stav podomieľania základov mostných pilierov. Zistilo sa, že fluviálna erózia dna vodného toku je pomerne závažného rozsahu, a to predovšetkým na strane základov kolmo orientovaných na smer prúdenia vodného toku. Tu bol zaznamenané rozdiely v hĺbke dna koryta viac ako 1,1 – 1,2 m oproti povodnej strane základu. Podomieľaním sú čiastočne napadnuté aj bočné strany základu, predovšetkým v časti umiestnenej bližšie ku vtokovej strane lávky, a to predovšetkým (ale nie iba) na strane medzi piliermi.

Obrázok 6: Pohľad na koryto v blízkosti piliera č. 2.

- 3) Je potrebné riešiť problematiku založenia pilierov – **doplniť kamenné balvany s dostatočnou hmotnosťou do oblasti podomieľania základov pilierov.** Ďalej je potrebné riešiť stav muriva (a betónu) na styku základu a drieku piliera, napr. **obetónovaním spodnej časti drieku piliera a jeho prepojením so základom** aj prostredníctvom výstuže. Všetky činnosti v kryte je potrebné riešiť v súčinnosti so správcom vodného toku.

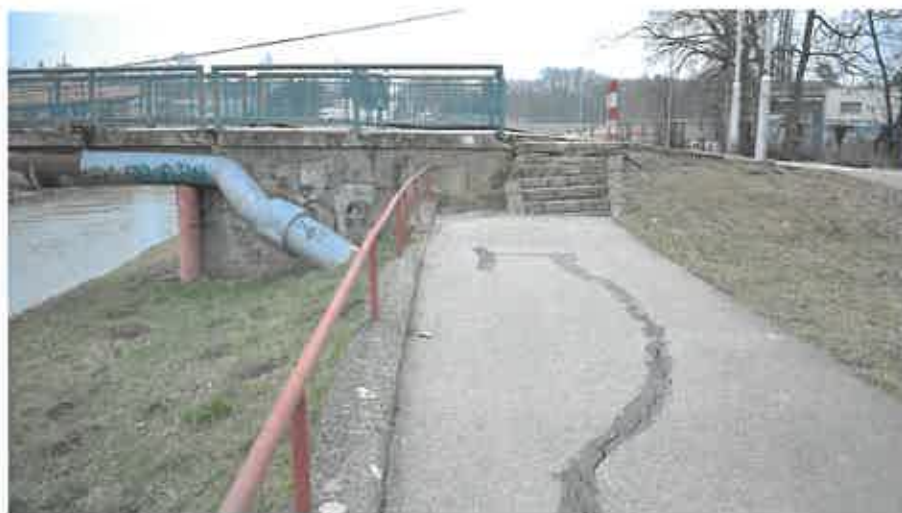
V mieste opôr badať postupné sadanie svahov koryta. Indikujú to trhliny v mostných krídlach ako aj **pozdĺžne trhliny v príľahlom rovnobežnom chodníku** (pri pravobrežnej opore).

Obrázok 7: Trhlina v chodníku ako dôsledok zosúvania svahu

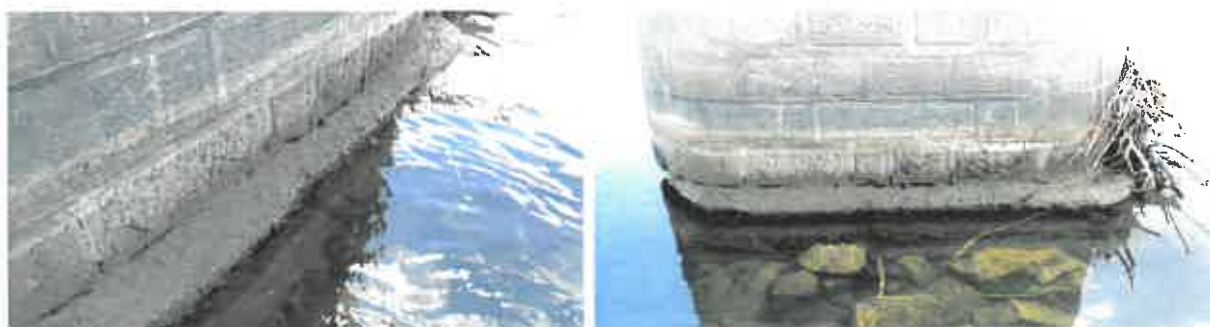
Vo vodnom toku sú zachované ešte pôvodné drevené prvky štetovnic/debnenia. Tvar priečneho rezu pilierov je hydrodynamicky upravený (kruhovo zaoblený na povodnej strane, zašpicatený na návodnej strane). Celkovo tvorí piliere 17 radov kamenných kvádrov a jeden mohutnejší rad blokov plniaci funkciu úložného prahu. Vo vrchole má pilier celkovú šírku ~ 0,8 m a celkovú dĺžku ~ 3,0 m. Následne sa tieto rozmery smerom ku základom zväčšujú sklonom približne ~ 20:1. Na povodnej strane piliera č. 2 sú pozostatky bližšie neidentifikovaných oceľových konzol. Pilieri nie sú viditeľne naklonené. **Napriek tomu bolo na nich detegovaných niekoľko porúch.** Jedná sa predovšetkým o vypadávanie malty z kontaktných škár, znečistenie úložných prahov, ďalej **poruchy spôsobené erozívnou činnosťou vody na prvé rady kamenných kvádrov a ich napojenia na základy.** Kritická sa javí degradácia betónu (akási vyrovnávajúca vrstva) pod prvou radou kvádrov na pilieri č. 1.

Obrázok 12: Pohľad na napojenie drieku piliera č. 2 na jeho základ

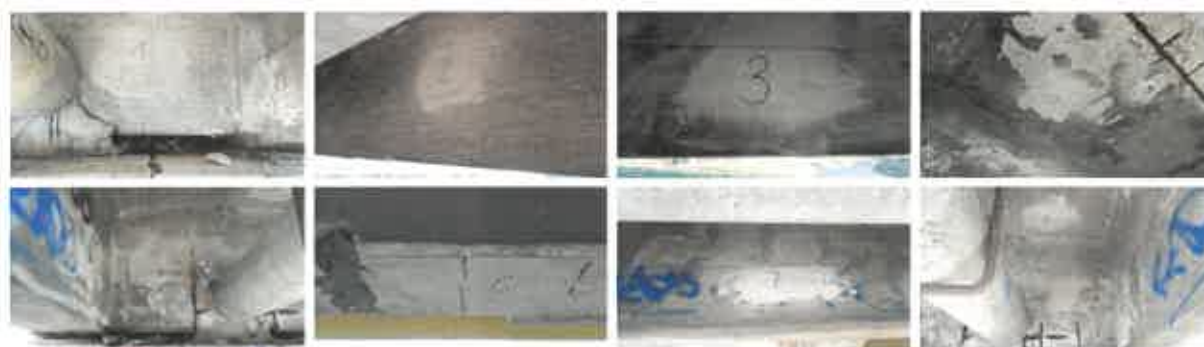
Pevnosť betónu hlavnej nosnej konštrukcie (na miestach, kde bola odstránená omietka) bola stanovená nedeštruktívnym spôsobom pomocou Schmidtového tvrdomeru. Po štatistickom vyhodnotení výsledkov odrazov ako aj na základe hodnotenia stavu betónu na základe jeho viditeľne detegovaných porúch a výskytu trhlin odporúčame pre prípadný statický výpočet na strane bezpečnej uvažovať triedu betónu C 25/30 pre trámy a C 20/25 pre dosku a priečniky.

Obrázok 15: Miesta pre nedeštruktívne zisťovanie pevnosti betónu

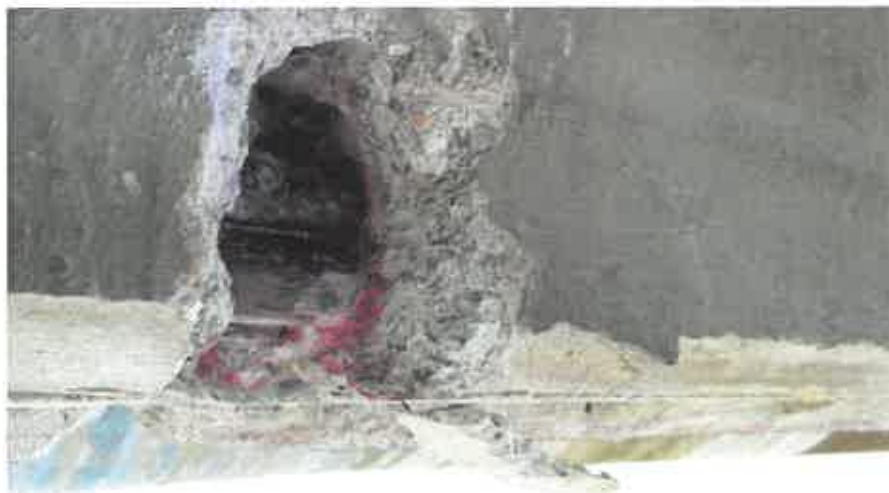
Roztokom fenolftaleínu bola skúmaná hĺbka karbonatizácie betónu. Tá je ovplyvnená prítomnosťou (neprítomnosťou) omietky. Všeobecne je možné konštatovať, že na konštrukcií dosahuje miestami hĺbku presahujúcu aj 30 mm.

Obrázok 16: Zisťovanie hĺbky karbonatizácie

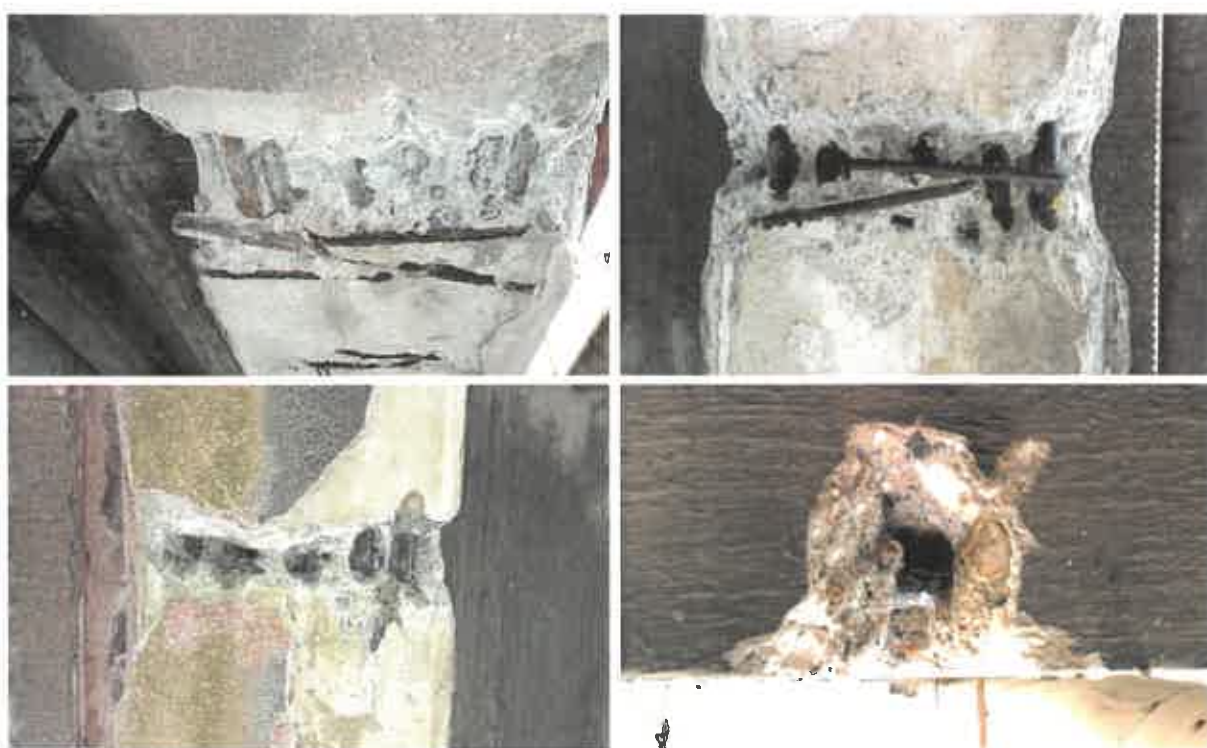
Obrázok 21: Miesta, kde bola obnažená výstuž – hlavný trám v poli č. 2, trámy v poli č.3, medziláhľý priečnik.

Obnažená výstuž bola vo všetkých prípadoch hladká, bez rebierok alebo iných vrubov alebo výliskov. Vzhľadom na obdobie, keď bola lávka postavená (30te roky 20. stor.) výstuž vyrábaná v bývalom Československu môže byť jednou z nižšie uvedených typov vyrábaných približne v rokoch 1926-1950:

Trámy v oblasti max. kladných ohybových momentov v krajnom poli č. 3 sú vystužené taktiež v 2. radoch. V prvom rade je 5 Ø 28 a v druhom rade 2 Ø 16 (namerané Ø 17 mm). Krytie spodnej rady výstuží je cca. 20-25 mm bez omietky. V tráme sú použité dva dvojstrižné strmene Ø 8 vo vzdialenosti á 250 mm. Okrem toho časť hlavnej výstuže slúži aj ako šmyková výstuž (ohyby smerom ku podpere). Pre hlavnú nosnú výstuž odporúčame uvažovať s korozívnym oslabením 0,5 mm z priemeru.

Medzilahlé priečniky sú vystužené min. 2 Ø 20 a strmeňmi Ø 8. Profilmi Ø 20 sú vystužené aj priečniky v mieste klbového uloženia neseného poľa, širšia časť je vystužená 3 Ø 20, užšia časť je vystužená 2 Ø 20. Aj tu sú použité strmene Ø 8. Koróziou sú napadnuté hlavne nadpodperové priečniky (oslabenie 1 – 2 mm)

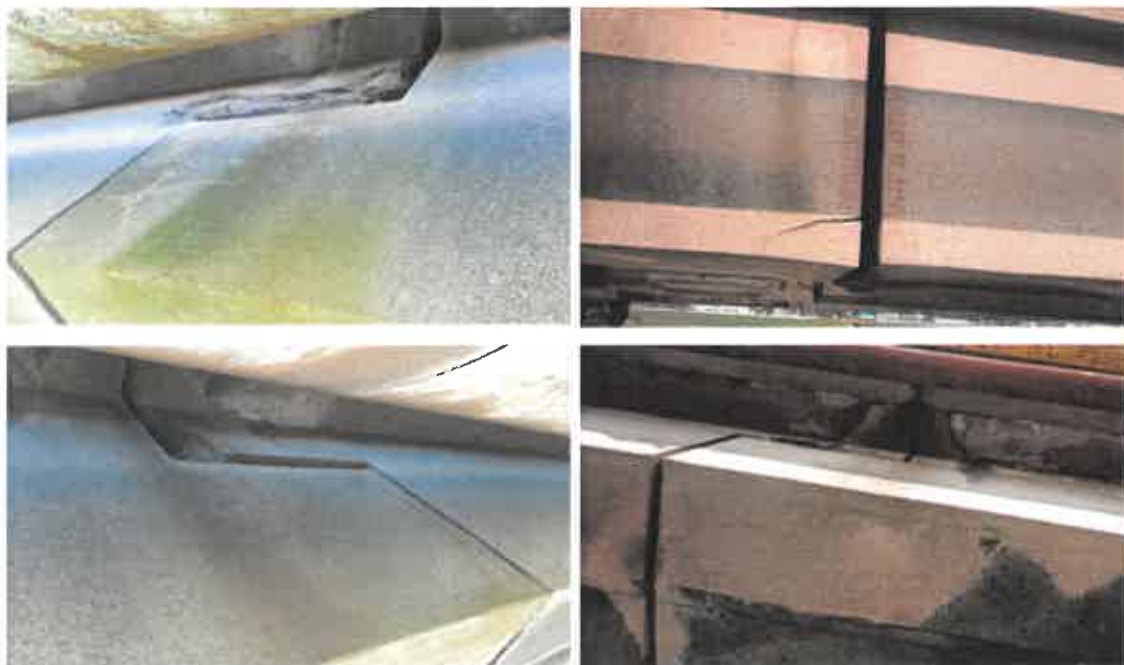
Ďalšou kritickou časťou nosnej konštrukcie sú vložené kĺby. Navyše je táto oblasť kvôli osadeným cudzím zariadeniam na lávke prakticky neprístupná pre vykonanie údržby a opráv. V oblasti kĺbov sa vyskytujú trhliny so šírkou väčšou ako

0,5 mm. Deštruktívne diagnostikovanie týchto miest neprichádza do úvahy. Štandardne by odolnosť tejto časti konštrukcie nemala byť nižšia ako ohybová a/alebo šmyková odolnosť trámu. Cez mostné závery nad kĺbmi sa do oblasti kĺbov dostáva voda a ďalšie nečistoty, čo spôsobuje degradáciu tejto oblasti. Šírka medzier v rámci konštrukčného riešenia kĺbov sa pohybuje okolo 40 mm.

Obrázok 23: Vložené kĺby

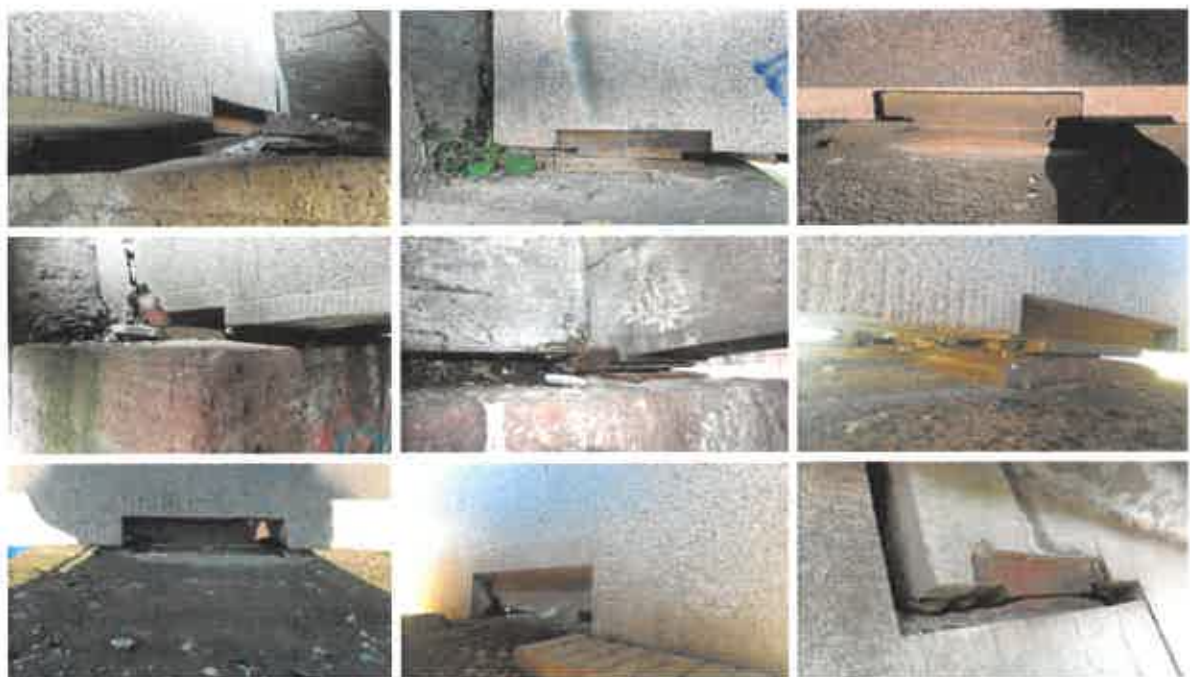
Obrázok 25: Ložiská na nosnej konštrukcii

Všetky ložiská sú napadnuté koróziou. Ložiská na oporách by mali pôsobiť ako posuvné, ale vzhľadom na ich stav, napadnutie koróziou (zvýšenie trenia na styčných plochách) a znečistenie sú blokované a došlo k prenosu väčších síl do spodnej stavby a k uvoľneniu celých úložných blokov.

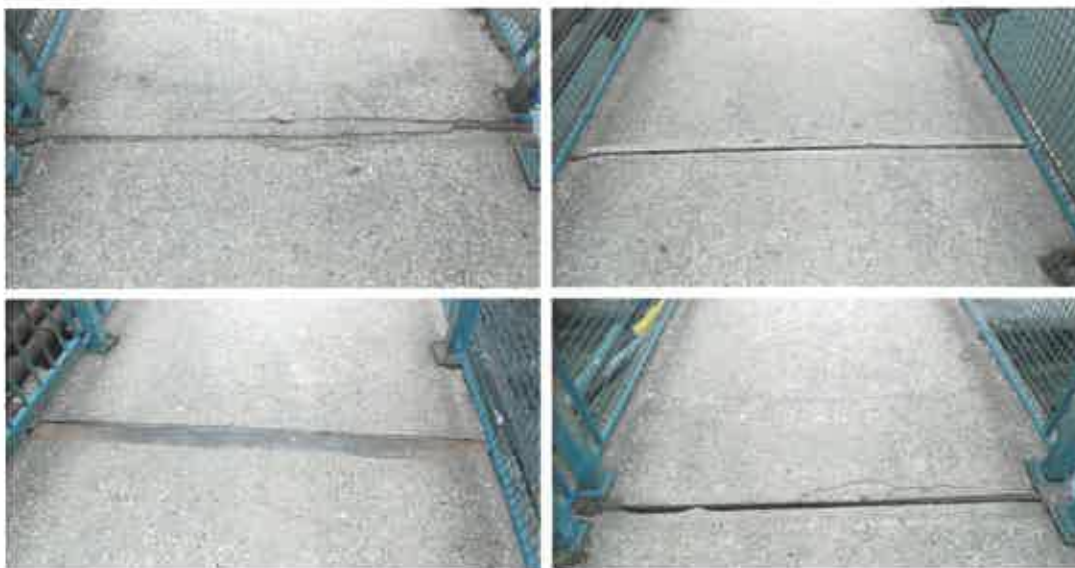
Mostné závery na lávke sú tvorené oceľovými profilmi (L) a/alebo plechom. Celkovo sa na lávke nachádzajú štyri mostné závery – 2 medzi hlavnou nosnou konštrukciou a záverným múrikom a dva v oblasti vložených kĺbov. Mostné

závery nie sú plne funkčné – čiastočná blokácia, znečistenie, vodopriepustné.

Obrázok 26: Mostné závery

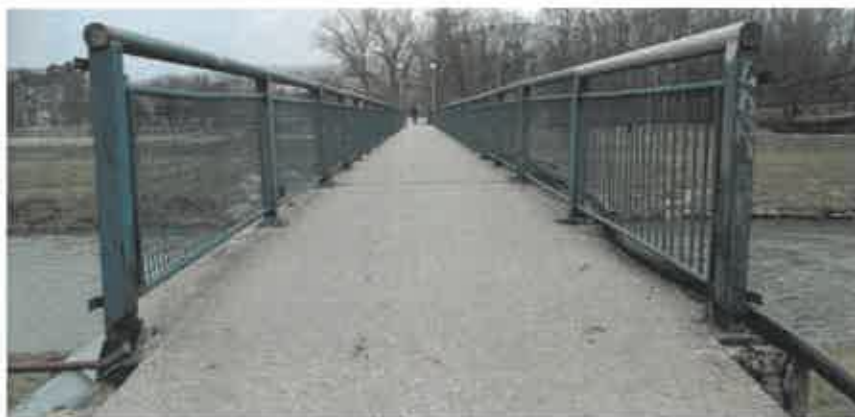
Chodník na lávke je z liateho asfaltu v hrúbke cca. 20-30 mm. Pod ním sa nachádza hydroizolácia (pravdepodobne asfaltové natavovacie pásy). Stav povrchu je relatívne uspokojivý až na oblasť v okolí mostných záverov. Tam sa vyskytujú deformácie povrchu a priečne trhlinky. Hydroizolačná funkcia krytu a hlavne izolačnej vrstvy nie je funkčná, čo dokazuje zatekanie na spodnej strane nosnej konštrukcie.

Obrázok 27: Chodník z liateho asfaltu

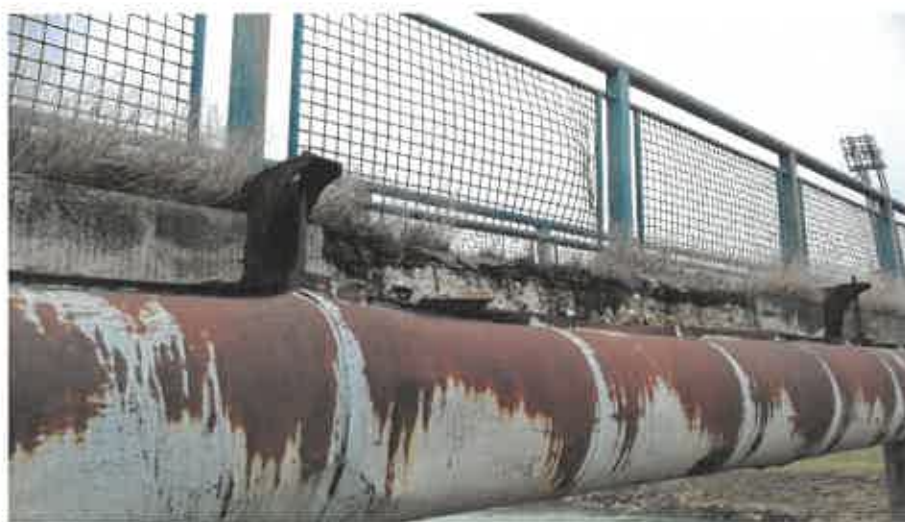
Rímky na lávke sú železobetónové s výškou cca. 250 mm a sú (boli) rovnako ako hlavné trámy chránené z boku omietkou. V súčasnosti sú rímky na lávke tesne pod úrovňou chodníka z liateho asfaltu. **Vonkajšia časť ríms je na viacerých miestach rozpadnutá, výstuž ríms je obnažená.** Rímky sú mimoriadne znečistené a rastie na nich husto tráva, mach a lišajníky. Z pôvodných rímsových častí sa miestami zachovali prakticky iba fragmenty.

Obrázok 28: Rímša na strane vtoku

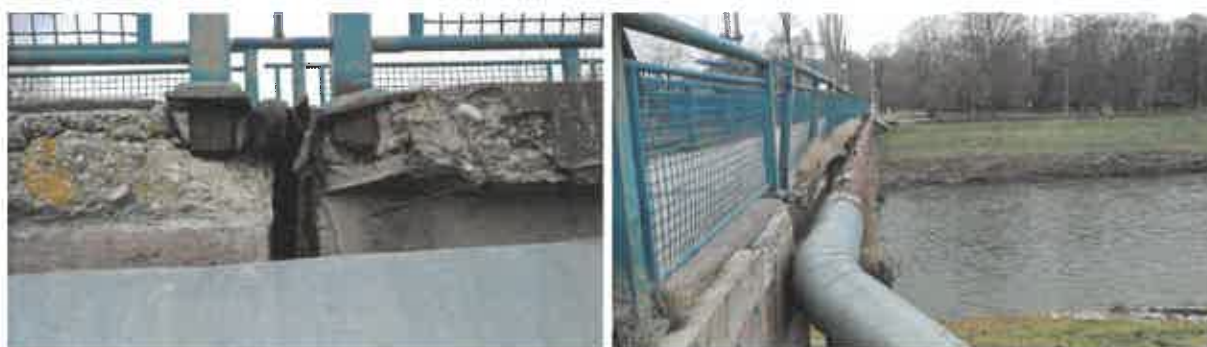
sieťovina, pri opravovaných častiach zvislé tyče. Predovšetkým na strane od ul. Nábrežie pri hydrocentrále je zábradlie **poškodené a vychýlené**. Zábradlie je **napadnuté koróziou**, a to predovšetkým v mieste ukotvenia zábradlia do rímsy. Na niektorých miestach, predovšetkým pri prechode z nosnej konštrukcie na oporu **je kotvenie úplne porušené**.

Obrázok 29: Zábradlie a jeho kotvenie

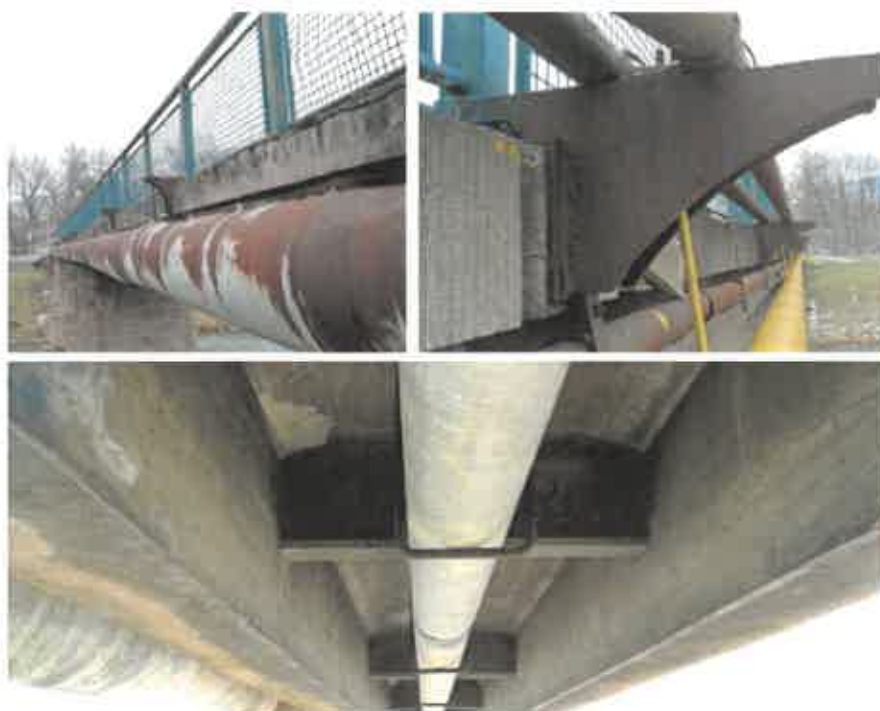
Na lávke je **osadených až 6 (!) cudzích zariadení**. Na strane vtoku sa nachádza v chráničke s priemerom cca. 570 mm bližšie nešpecifikované vedenie.

Obrázok 30: Cudzie zariadenia na lávke

Na druhej strane sú tri ocelové rúry menších priemerov a plynovod s priemerom cca. 220 mm. Všetky vedenia po krajoch lávky sú zavesené na ocelových konzolách pripevnených k zábradliu. Stredom lávky medzi hlavnými trámami je umiestnené ďalšie inžinierske vedenie v azbestocementovej rúre s priemerom cca. 220 mm. Toto vedenie je uchytené na ocelových závesoch (tyčiach) kotvených do mostovky. **Pri osádzaní tohto vedenia došlo k vážnemu porušeniu nadpodperových priečnikov a priečnikov v oblasti kĺbov (mechanické vybúranie betónu, prepílenie výstuží).**

Cudzie zariadenia zásadným spôsobom priťažujú nosnú konštrukciu lávky a jej zábradlie.
