## (PRÍLOHA 02)

### FOTODOKUMENTÁCIA

z prehliadky a diagnostického prieskumu lávky pre  
peších ponad vodný tok Nitra medzi ulicami Jesenského  
a Nábrežie za hydrocentrálou v Nitre

Žilina, apríl 2021

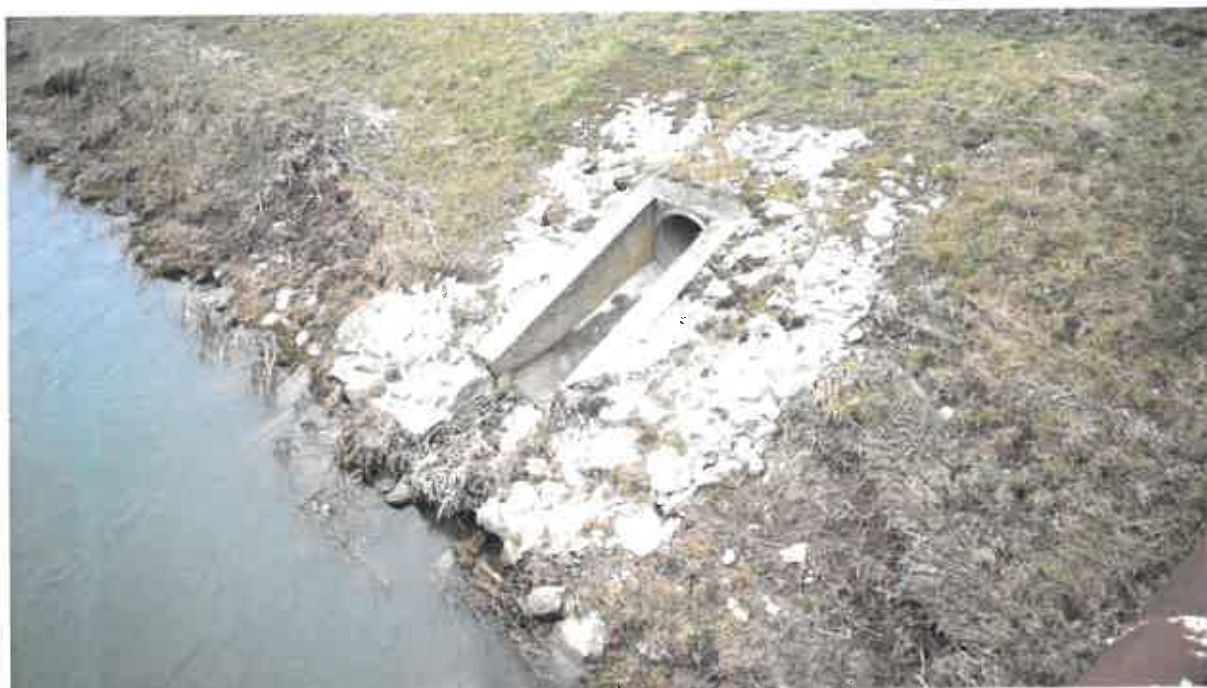
**Obrázok 11: Vyústenie potrubia na ľavom brehu koryta pri lávke**

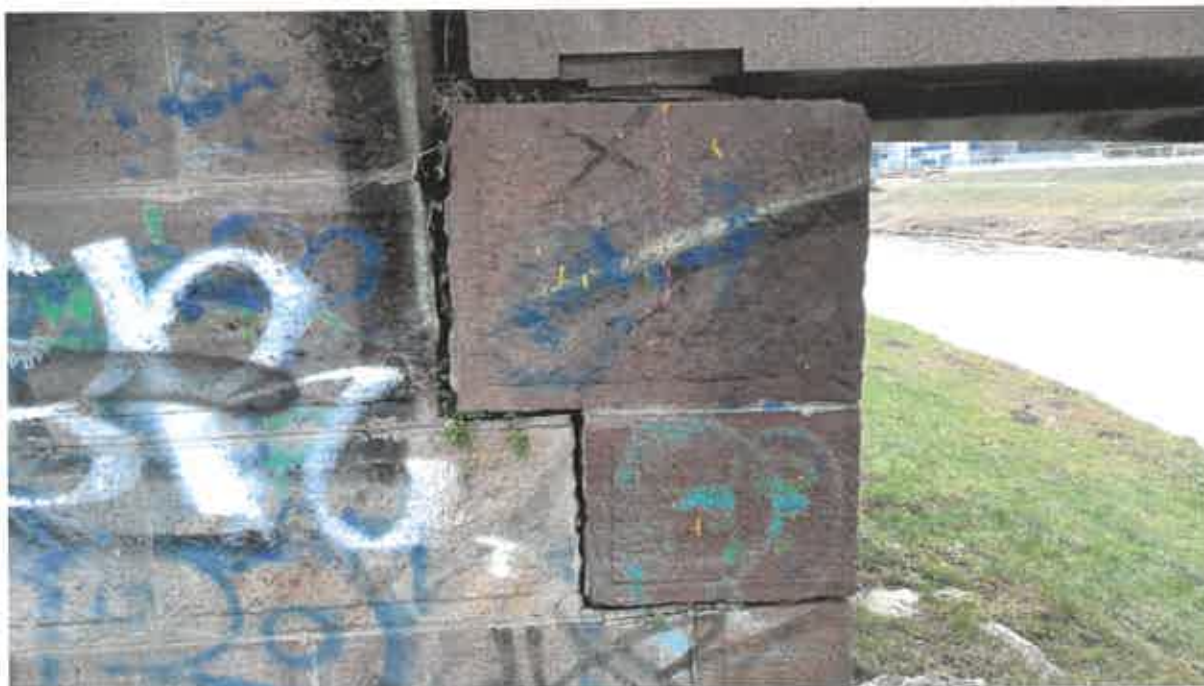
**Obrázok 21: Pravobrežná opora – odtrhnutý úložný prah**

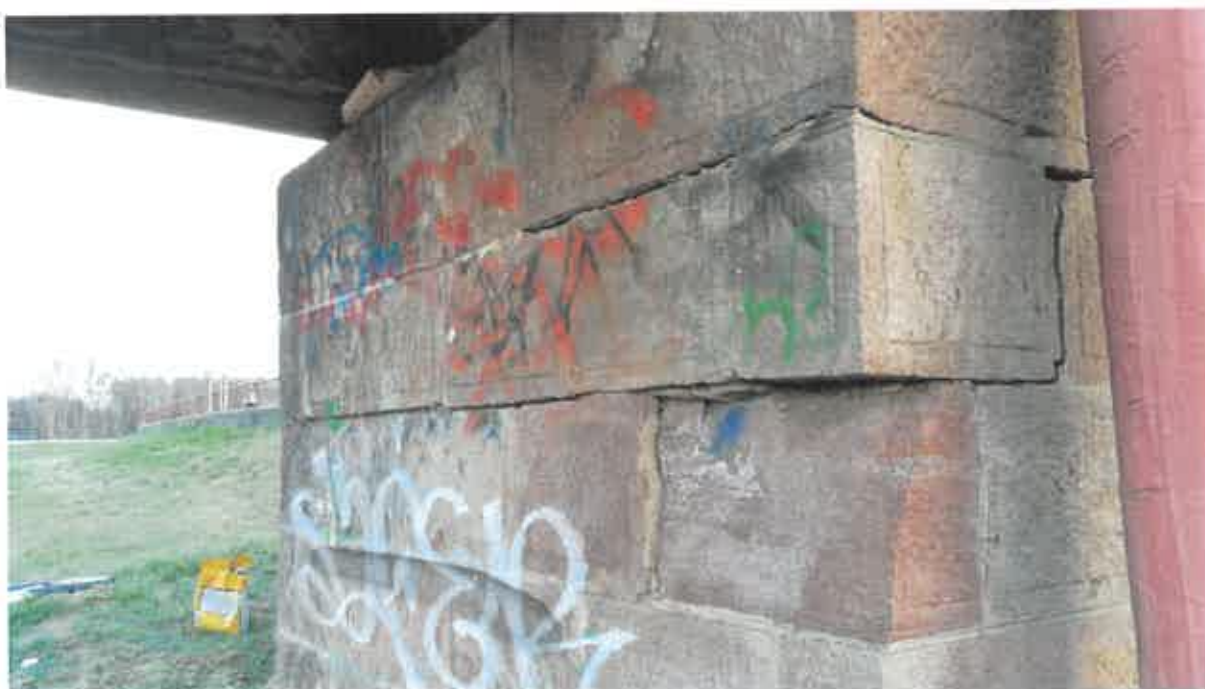
**Obrázok 22: Pravobrežná opora – poruchy muriva**

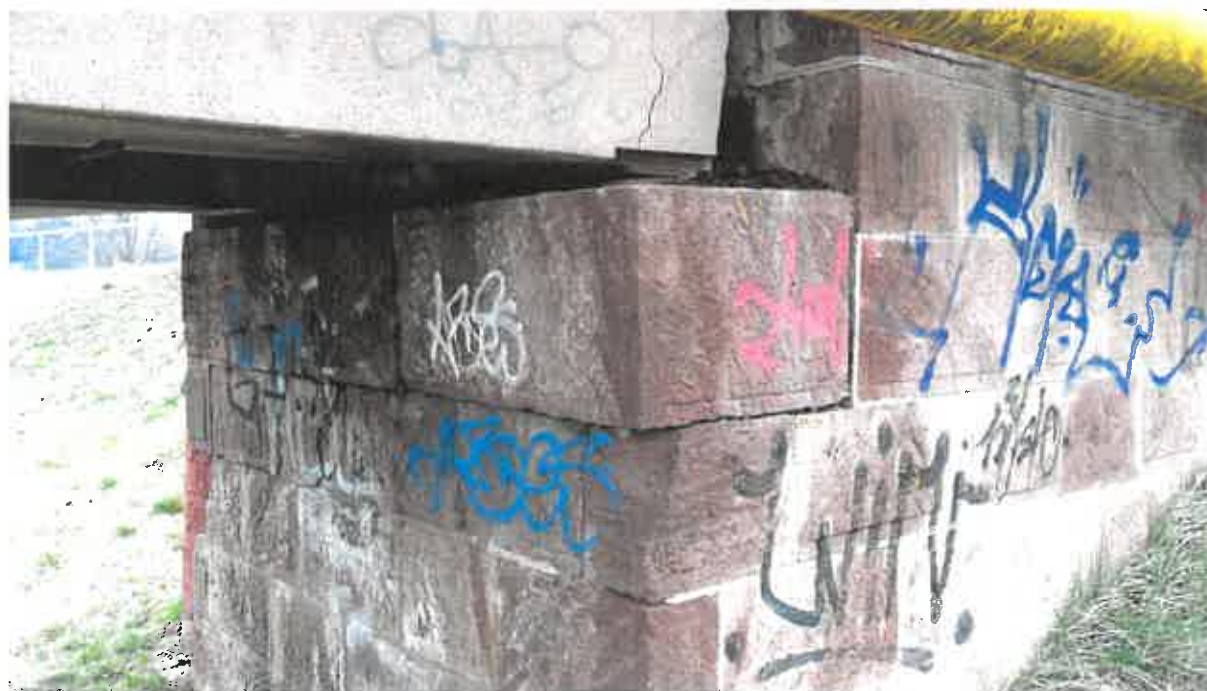
**Obrázok 26: Ľavobrežná opora – poruchy muriva a uvoľnený úložný prah**

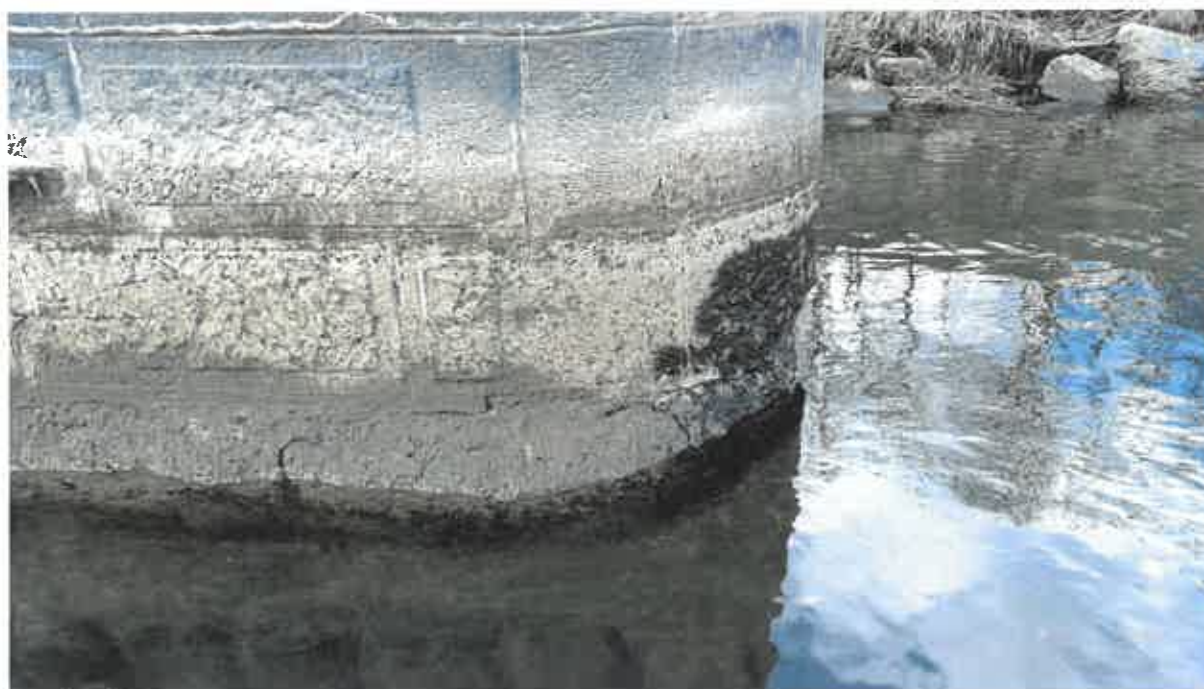
**Obrázok 30: Pilier č. 1 – betónová vyrovnávacia vrstva medzi základom a prvou radou kvádrov (I)**

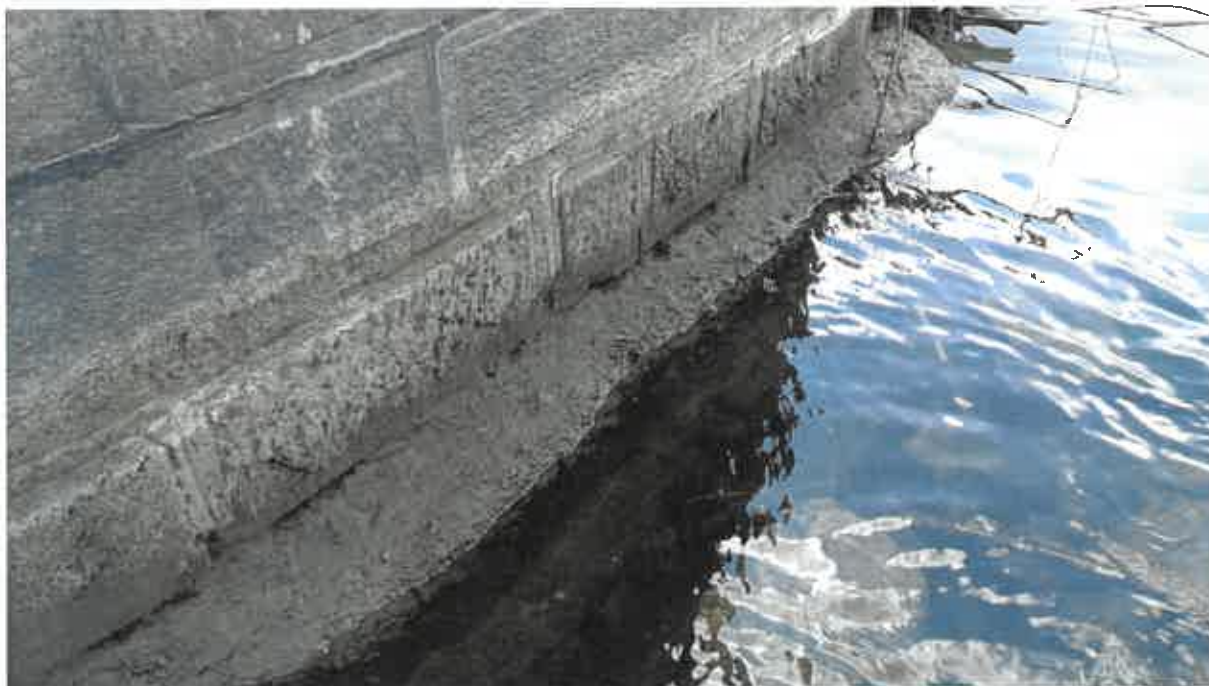
**Obrázok 31: Pilier č. 1 – betónová vyrovnávacía vrstva medzi základom a prvou radou kvádrov (II)**

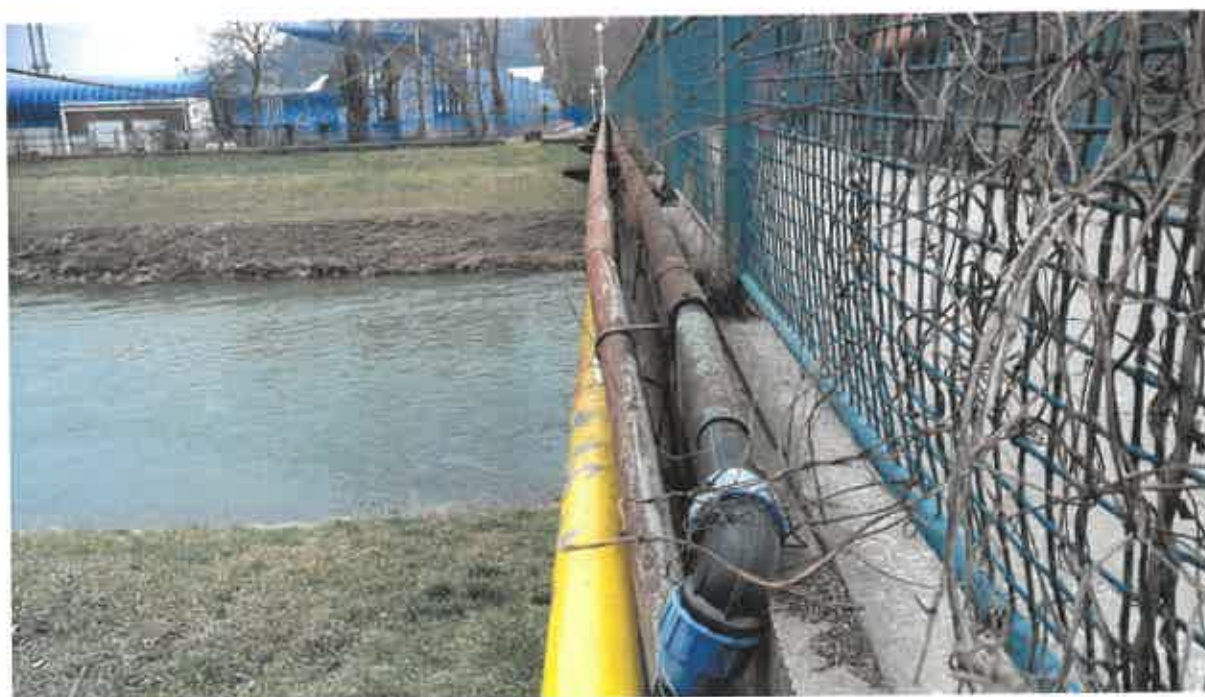
**Obrázok 80: Cudzie zariadenia na lávke (I)**

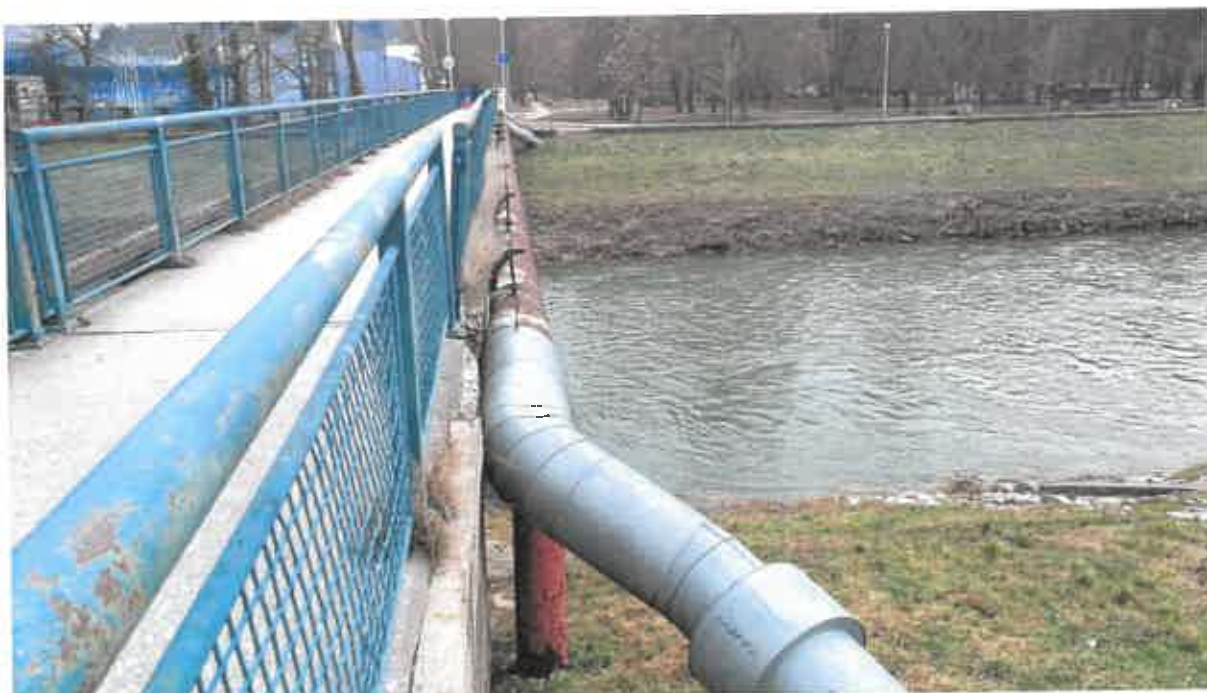
**Obrázok 81: Cudzie zariadenia na lávke (II)**

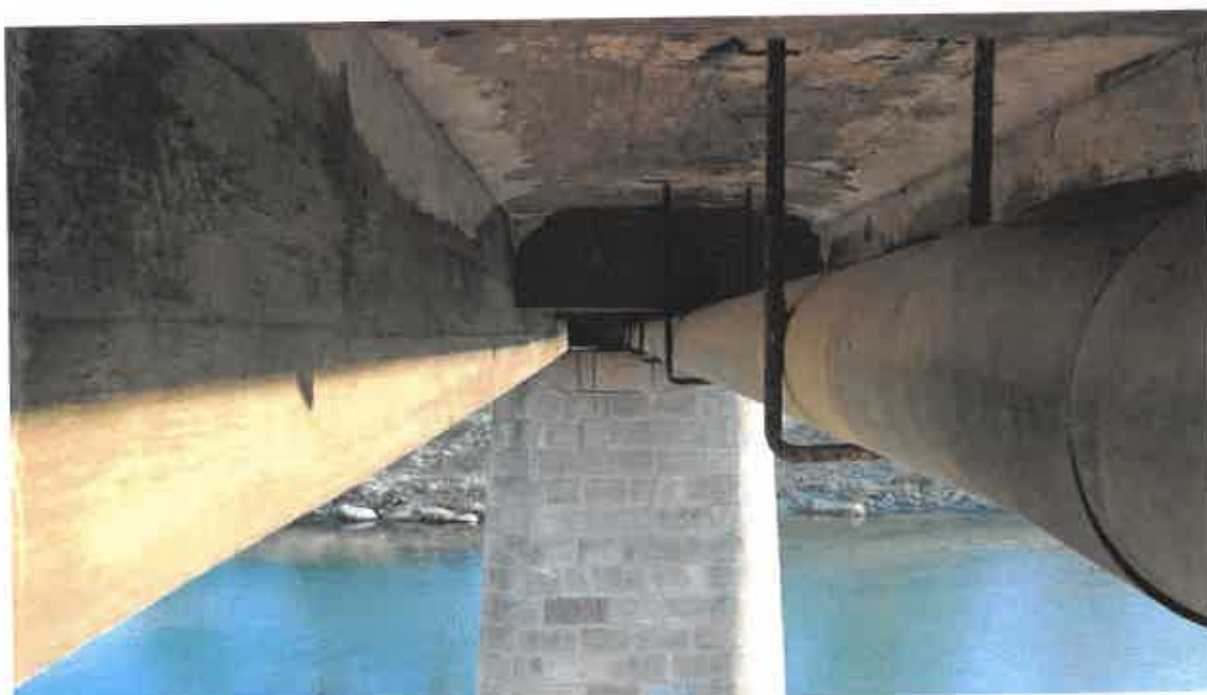
**Obrázok 82: Cudzie zariadenia na lávke (III)**

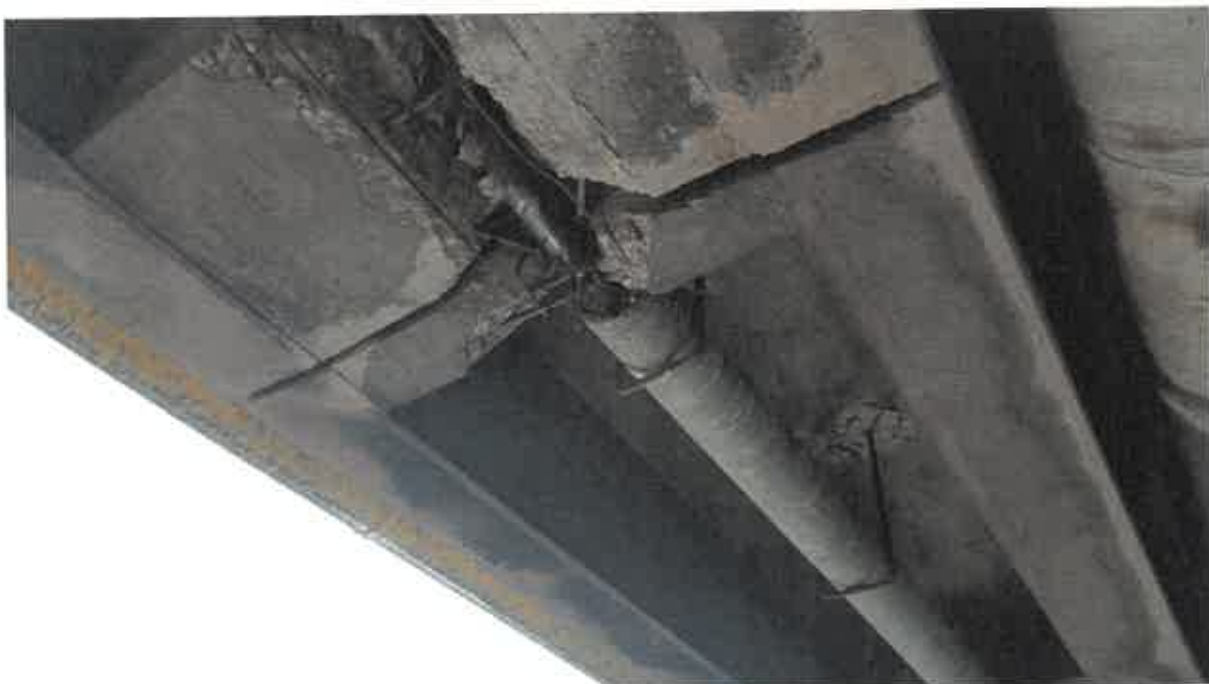
**Obrázok 83: Cudzie zariadenia na lávke (IV)**
