***Záznam z prehliadky mosta na ul. Hollého  
v Nitre ponad železničnú trať***

**Žilina, 26. marec 2021**

Predmetom prehliadky vykonanej dňa 19. 02. 2021, bol mostný objekt bez IDM na miestnej komunikácii (úsek 4521A72900\_4521A56304) v meste Nitra, na ulici Hollého ponad neelektrifikovanú železničnú trať. Polohu mosta na mape mesta dokumentuje obr. 1.

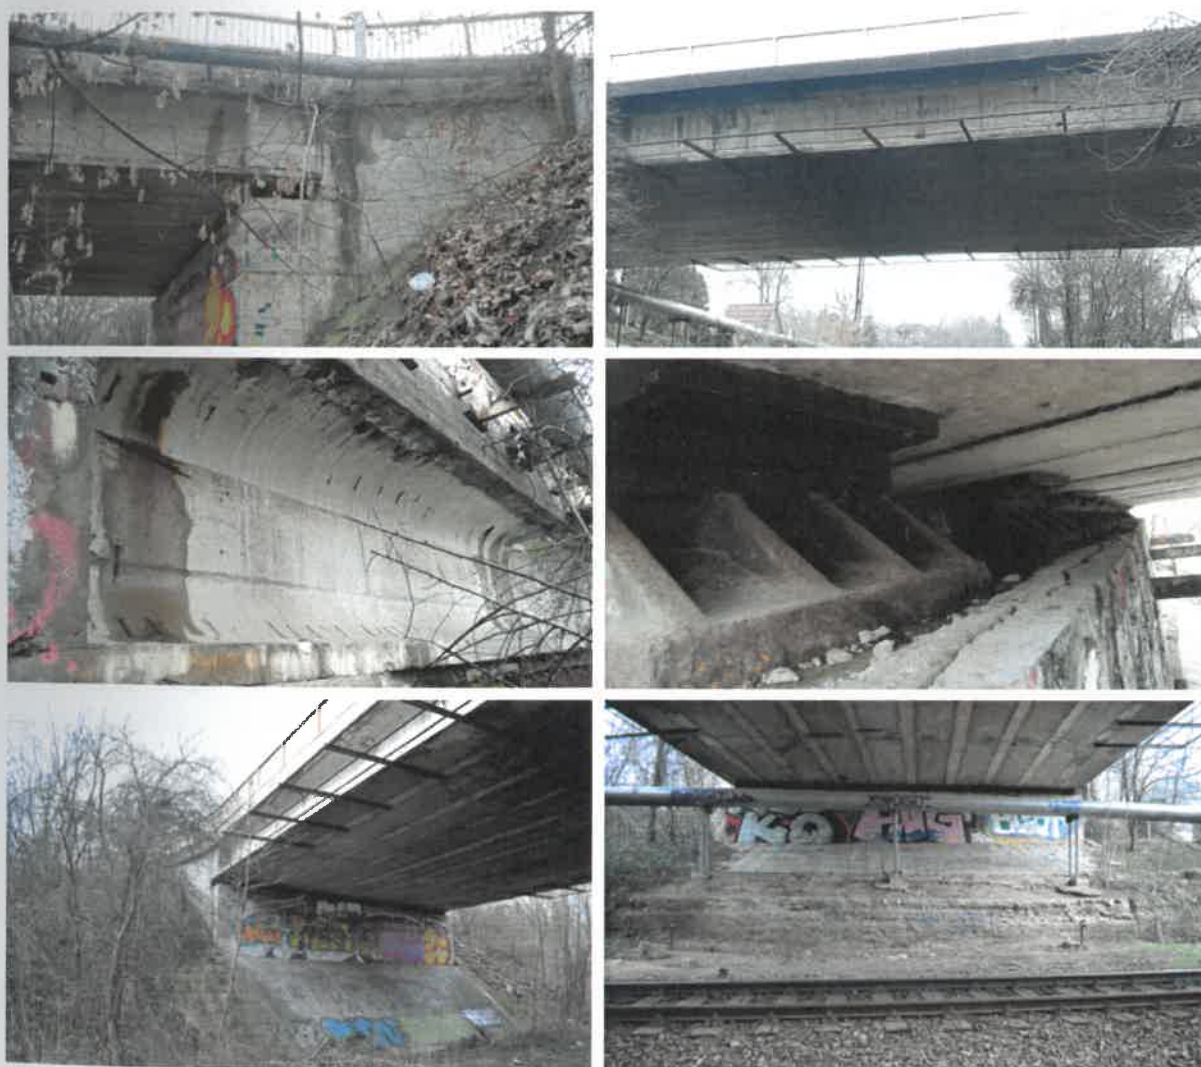
Spodná stavba je zhotovená z monolitického betónu, na mnohých miestach sú trhliny, zatekanie, čiastočne rozpad betónu. Pukliny v úložnom prahu (lokálne), vlhkosť, výluhy a výskyt biologickej degradácie. Obnažená výstuž úložného prahu a jej korózia.

Na hlavnej nosnej konštrukcii je miestami vidieť účinok predpätia (mierne nadvýšenie). Stav stykovaných škár je neuspokojivý, dobetonávky a výplne škár sú čiastočne rozrušené. Zvlášť krajné nosníky sú zatečené, objavujú sa tu výluhy, škvrny od hrdze, opadávanie krycej vrstvy, korózia výstuže, povrchové trhlinky na boku nosníkov. Na povrchu chodníka sa nachádzajú pozdĺžne trhliny indikujúce možné problematické spolupôsobenie krajných nosníkov so zvyškom konštrukcie. Spodná strana nosnej konštrukcie je **mimoriadne znečistená** výfukovými splodinami motorových lokomotív. Táto skutočnosť značne komplikuje možnosť bežnej kontroly prípadných trhlín v nosníkoch.

**Obrázok 3: Spodná stavba a nosná konštrukcia mosta**

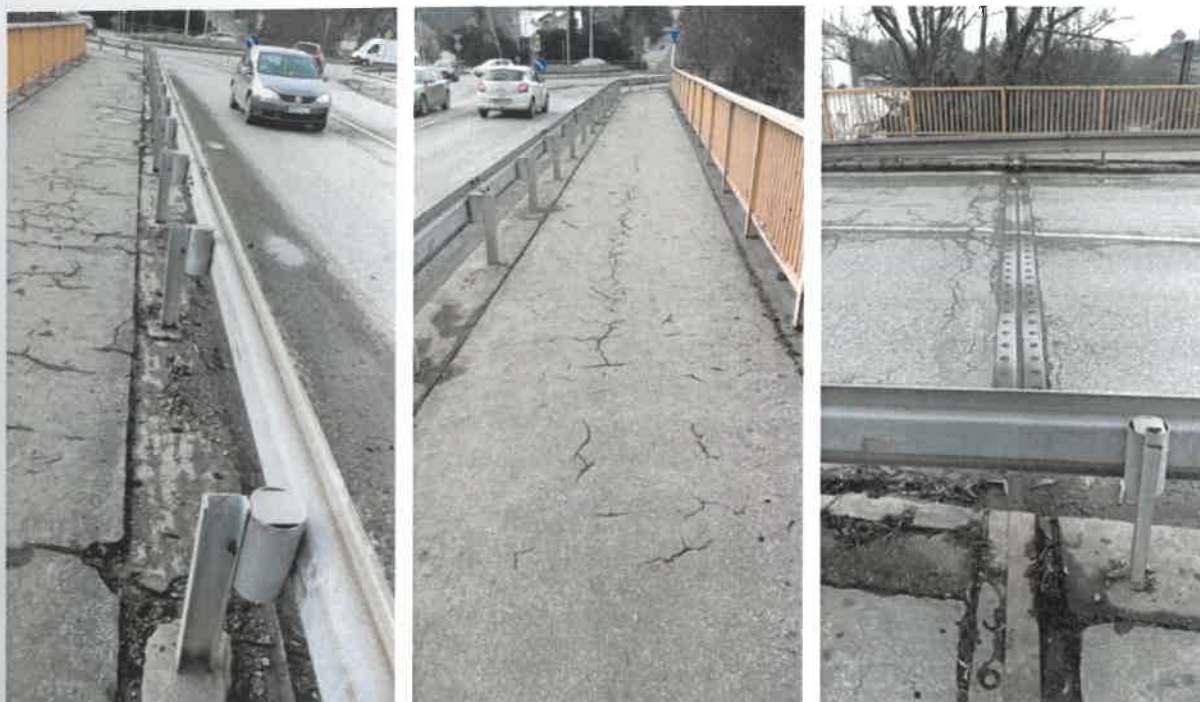
Vozovka je deformovaná, pretkaná predovšetkým pozdĺžnymi, ale aj priečnymi a šikmými trhlinami. Miestami sa na vozovke tvoria výtlky, je znečistená a drží sa v jej priehlbínach voda (zvlášť v blízkosti obrubníkov). Obzvlášť zlý stav vozovky je v oblasti mostného záveru (sieťové a priečne trhliny, deformácie) a v mieste kde pravdepodobne končí prechodová doska. Rímasy sú zatečené, badať na nich výluhy, v škárach sa drží nečistota a mach. Obrubníky (kamenné obrubníky na moste mimo NK, na NK monolit.) sú na viacerých úsekoch rozpadnuté, výstuž je obnažená. Povrch chodníkov je z liateho asfaltu, vyznačujú sa čiastočným

Mostné závery sú oceľové (typ GHH A30). Mostné závery nie sú v dobrom stave. Sú napadnuté koróziou, znečistené, nie sú plynulo napojené kryt vozovky, sú deformované a nie sú vodotesné.

Zábradlia sú oceľové so zvislou výplňou. Sú v relatívne uspokojivom stave, miestami však napadnuté koróziou. Kritickejšie sa javí oblasť ich kotvenia (vlhkosť, korózia, vegetácia). Záchytné bezpečnostné zariadenia sú z pozinkovaného plechu, miestami sú deformované. Kritická je opätovne oblasť ich kotvenia vzhľadom na rozpad betónu v ktorom sú osadené. Na spodnej strane krajných nosníkov sú upevnené oceľové konzoly z valcovaných U profilov (pravdepodobne časť ochranného zariadenia).

**Obrázok 4: mostný zvršok, príslušenstvo mosta a mostný záver**
