Uznesenie Mestského zastupiteľstva v Nitre č. 134/2023-MZ zo dňa 31.03.2023

predložiť informatívnu správu o stavebnom-technickom stave mostov a lávok vo vlastníctve mesta Nitra s návrhom opatrení na zlepšenie ich stavebno-technického stavu

Príloha č. 4: diagnostický posudok lávka Jesenského

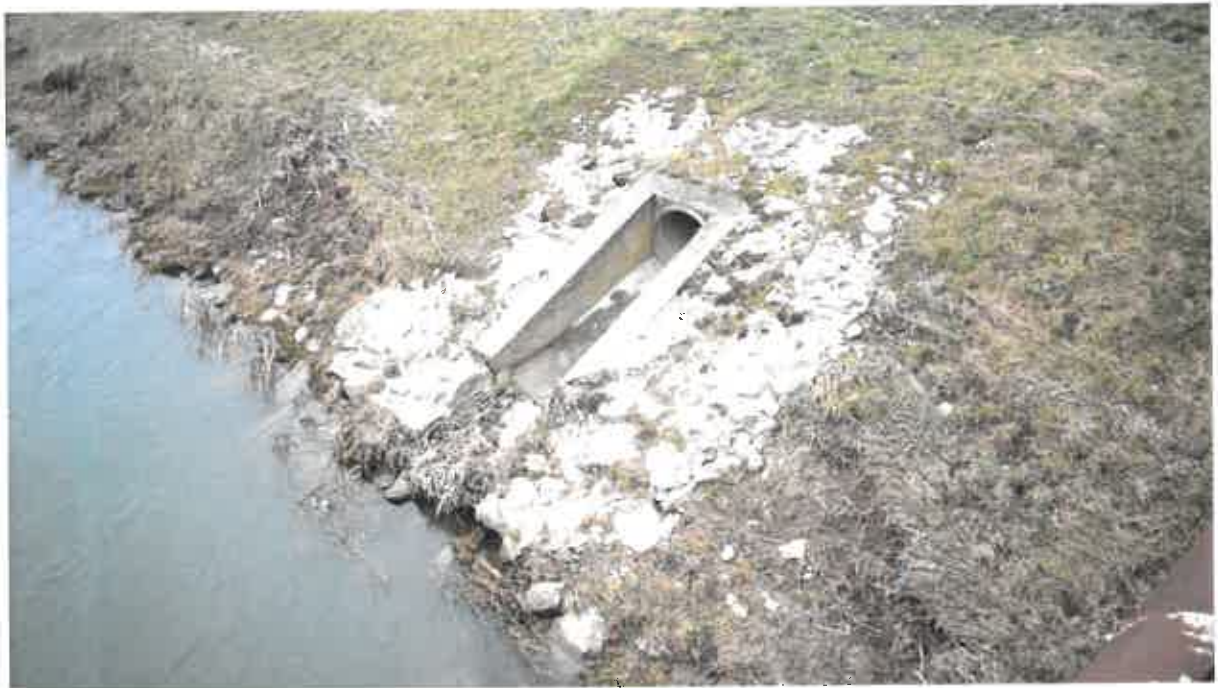
Obrázok 11: Vyústenie potrubia na ľavom brehu koryta pri lávke

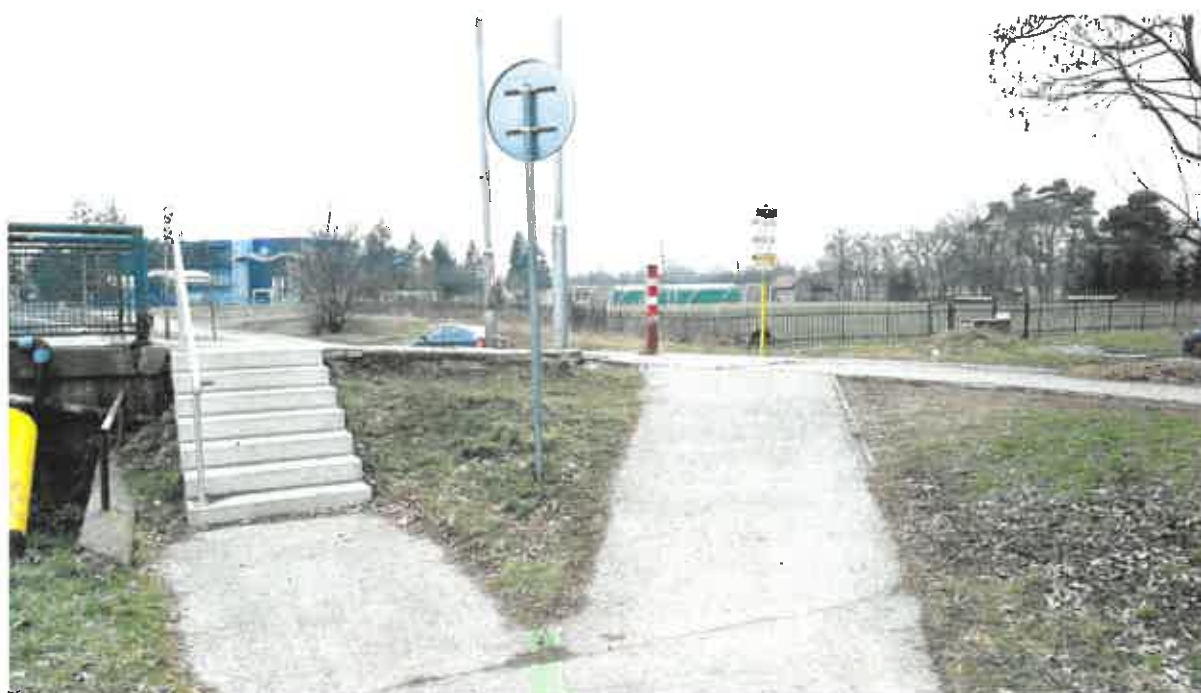
Obrázok 14: Predmostie - strana Nábrežie pri hydrocentrále (II)

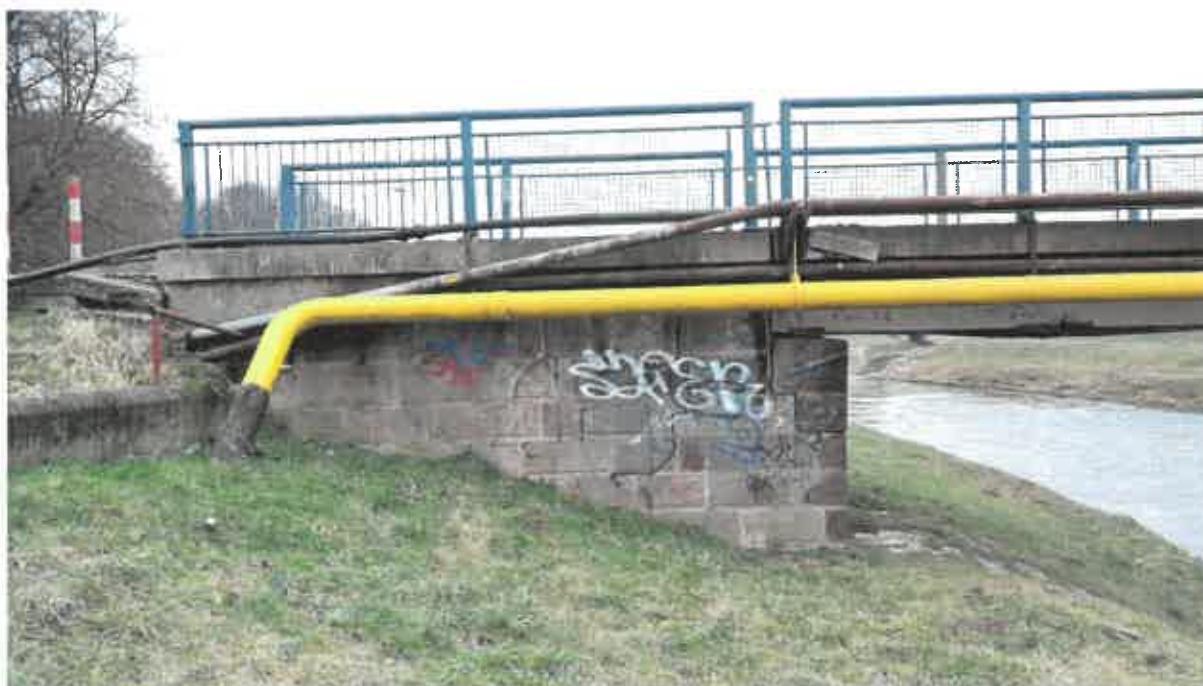
Obrázok 20: Pravobrežná opora s krídlom (strana výtoku)

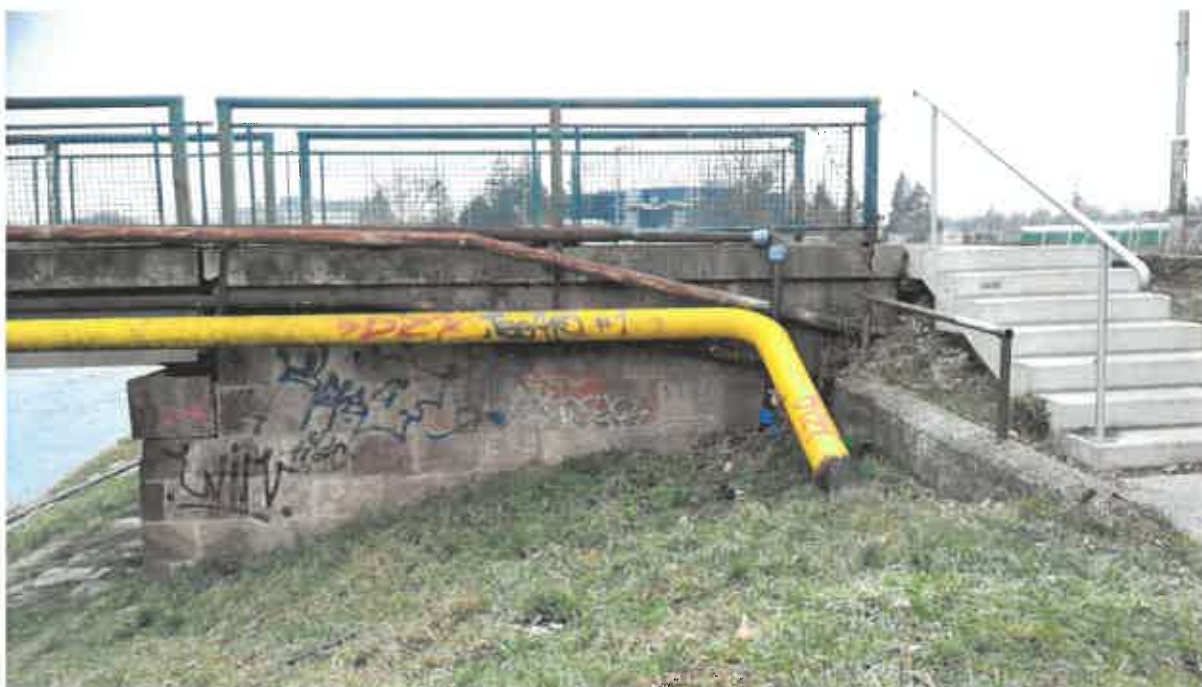
Obrázok 24: Ľavobrežná opora s krídlom (strana výtoku)

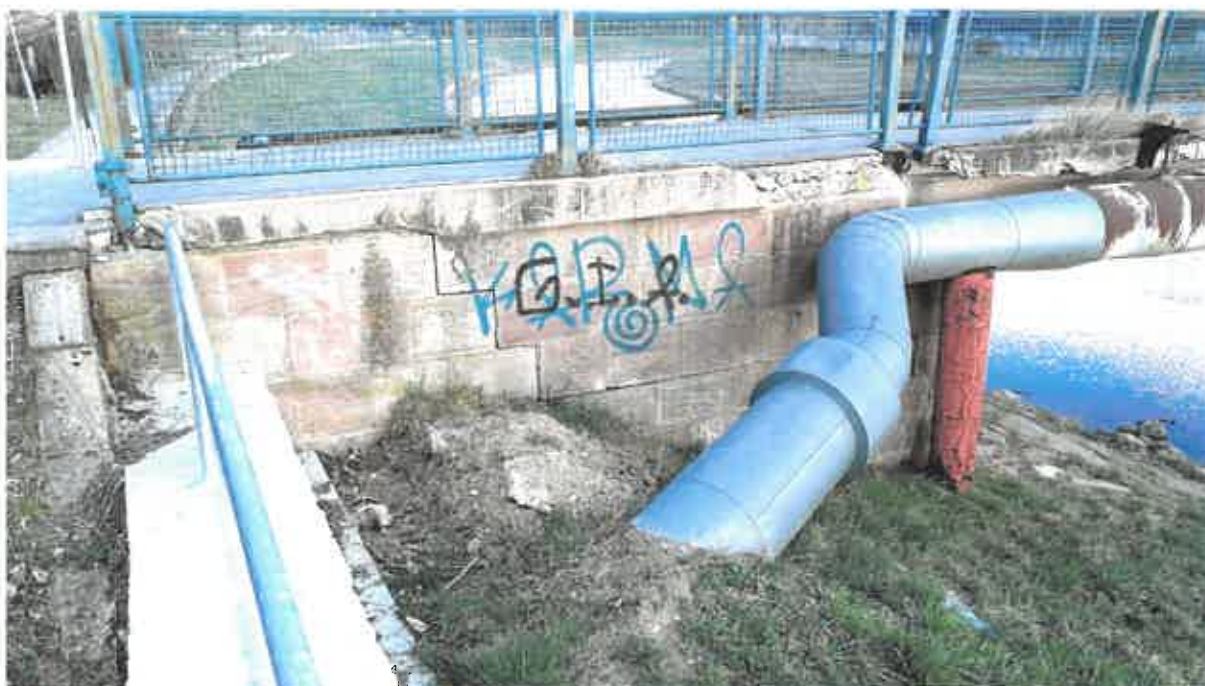
Obrázok 25: Ľavobrežná opora s krídlom (strana vtoku)

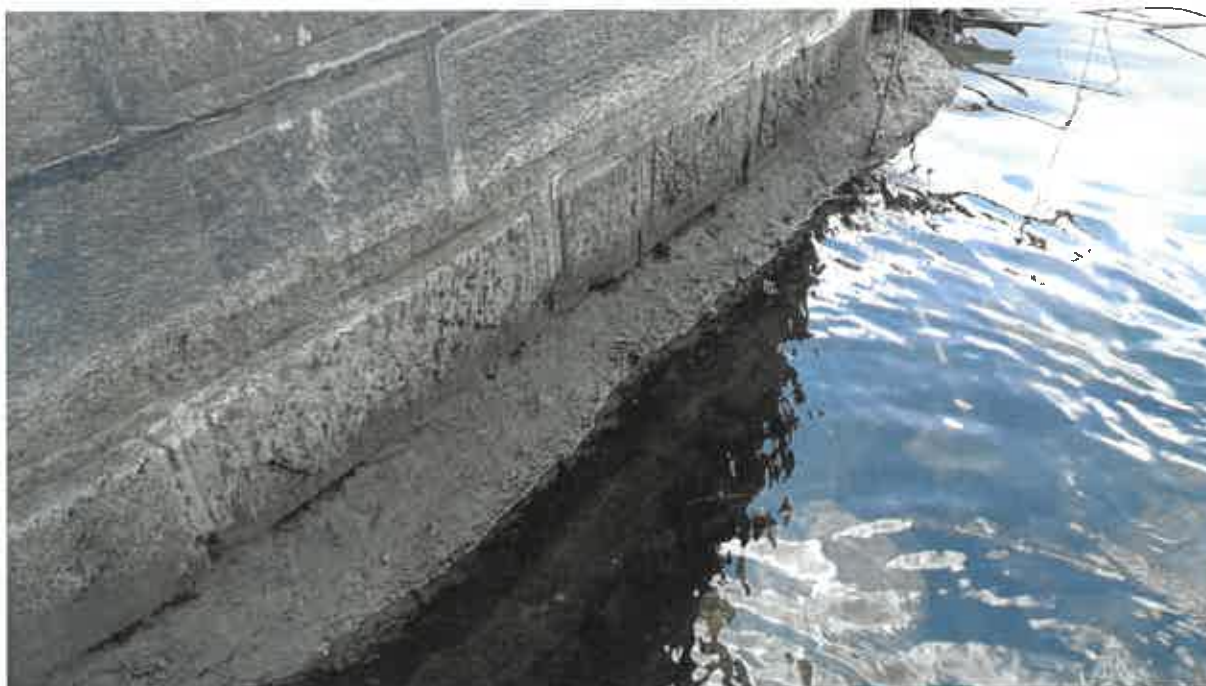
Obrázok 31: Pilier č. 1 – betónová vyrovnávacía vrstva medzi základom a prvou radou kvádrov (II)

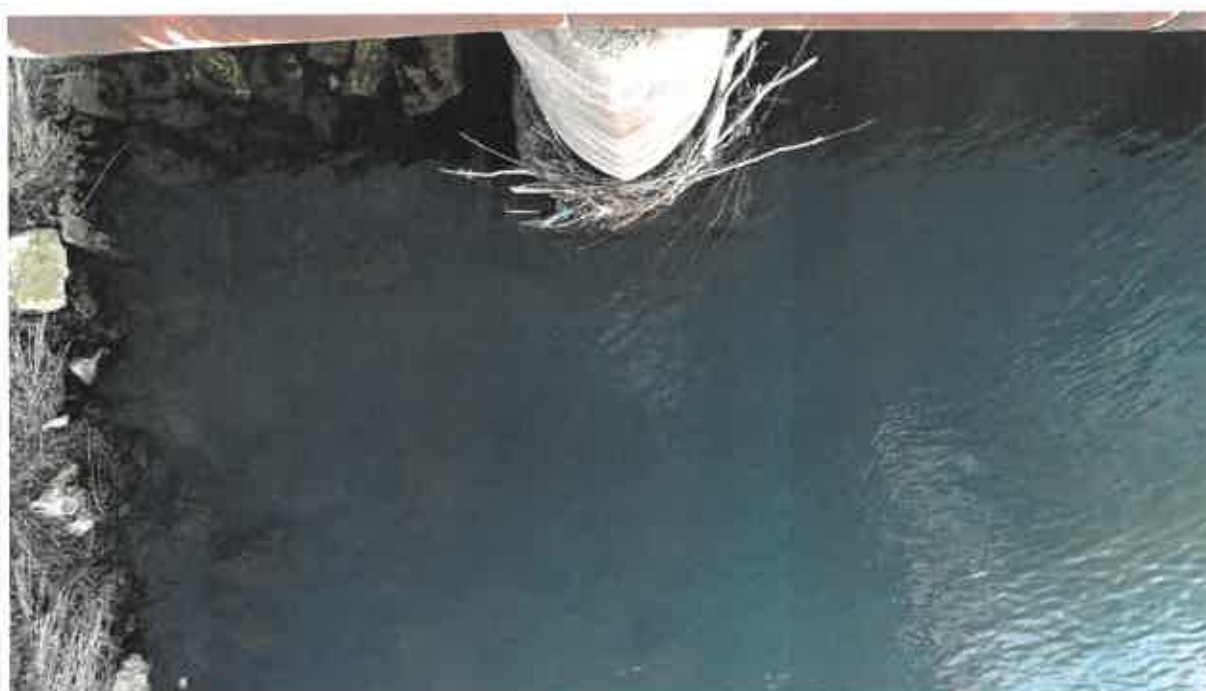
Obrázok 32: Pilier č. 1 – pohľad z lávky (návodná strana)

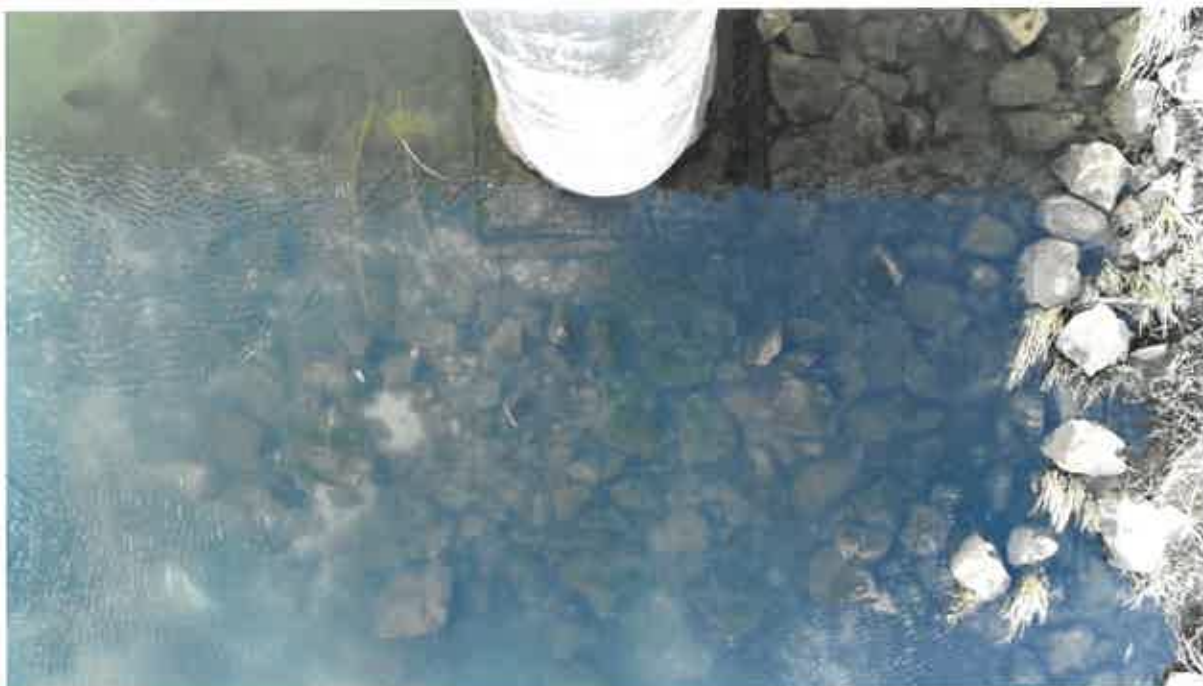
Obrázok 33: Pilier č. 1 – pohľad z lávky (povodná strana)

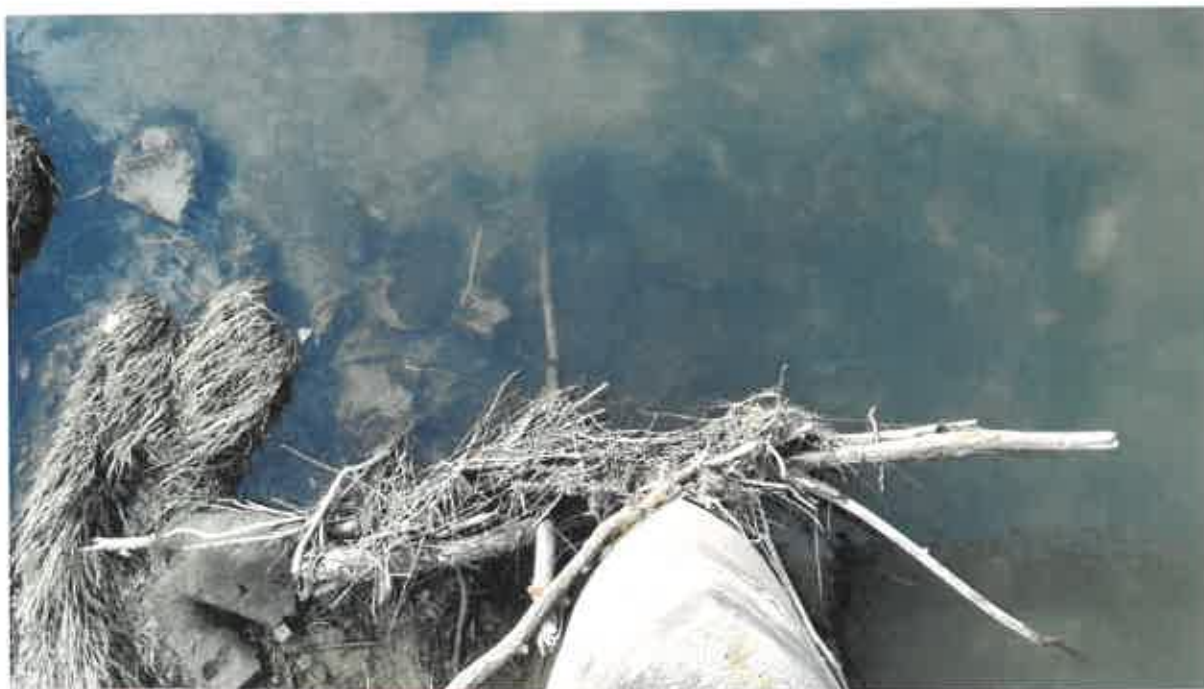
Obrázok 38: Pilier č. 2 – pohľad z lávky (návodná strana)

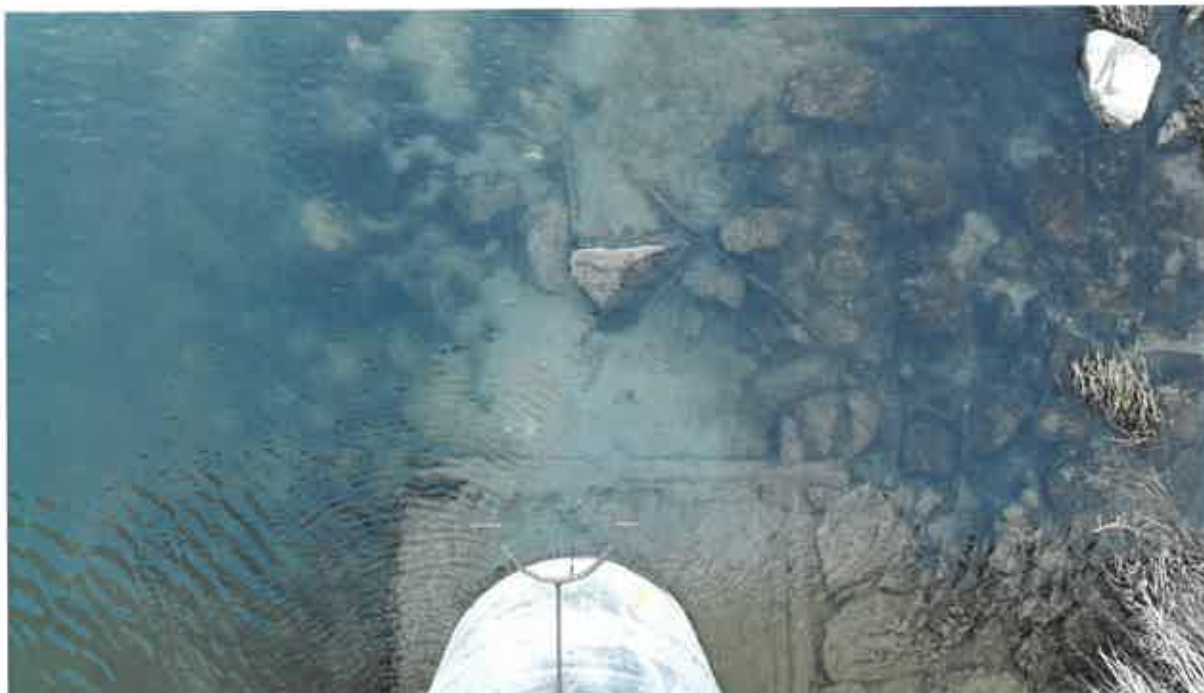
Obrázok 39: Pilier č. 2 – pohľad z lávky (povodná strana)

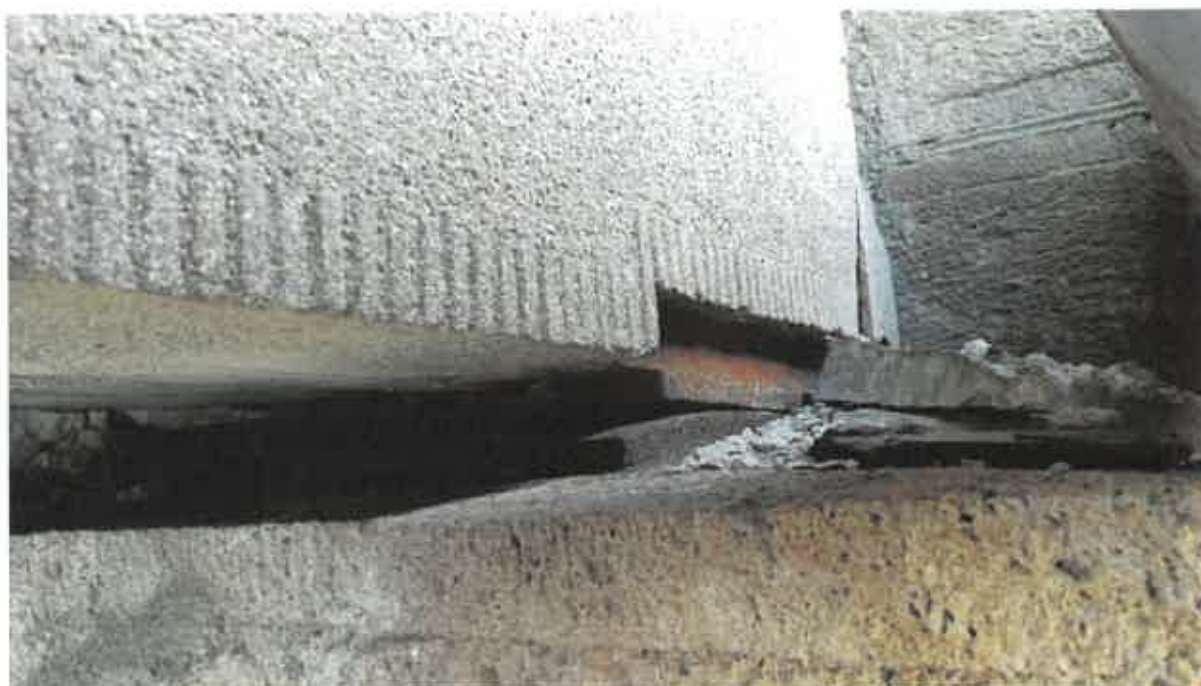
Obrázok 42: Ložisko na pravobrežnej opore (II)

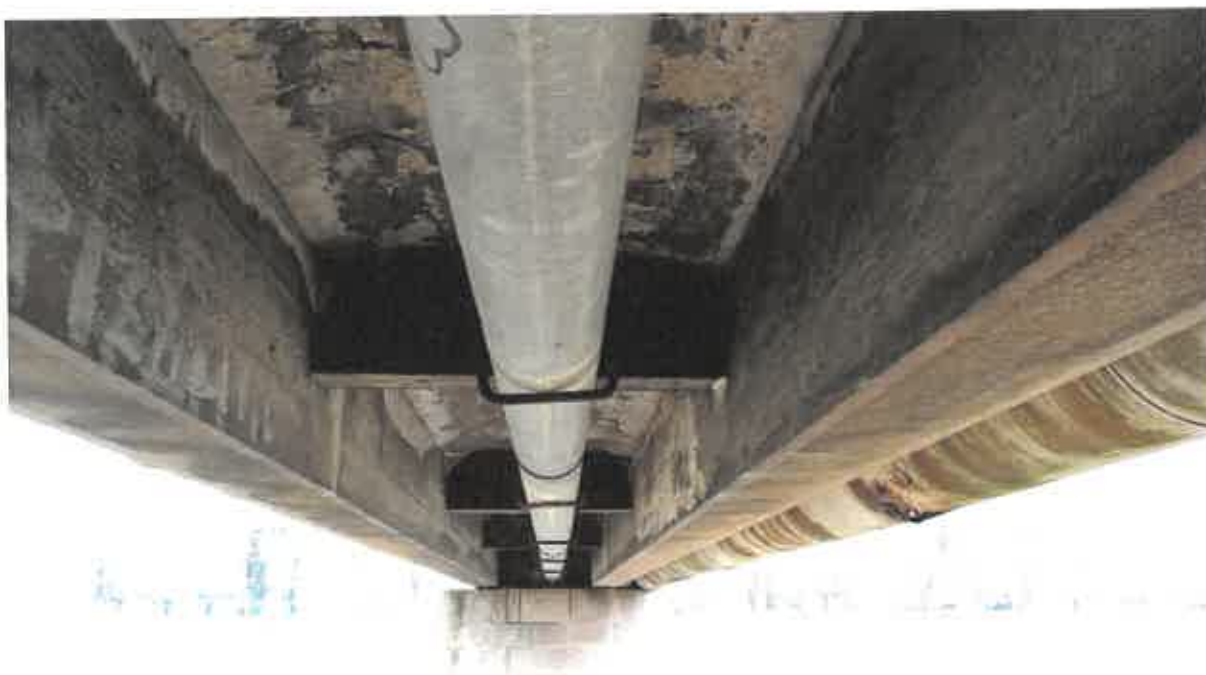
Obrázok 51: Hlavná nosná konštrukcia lávky (I)

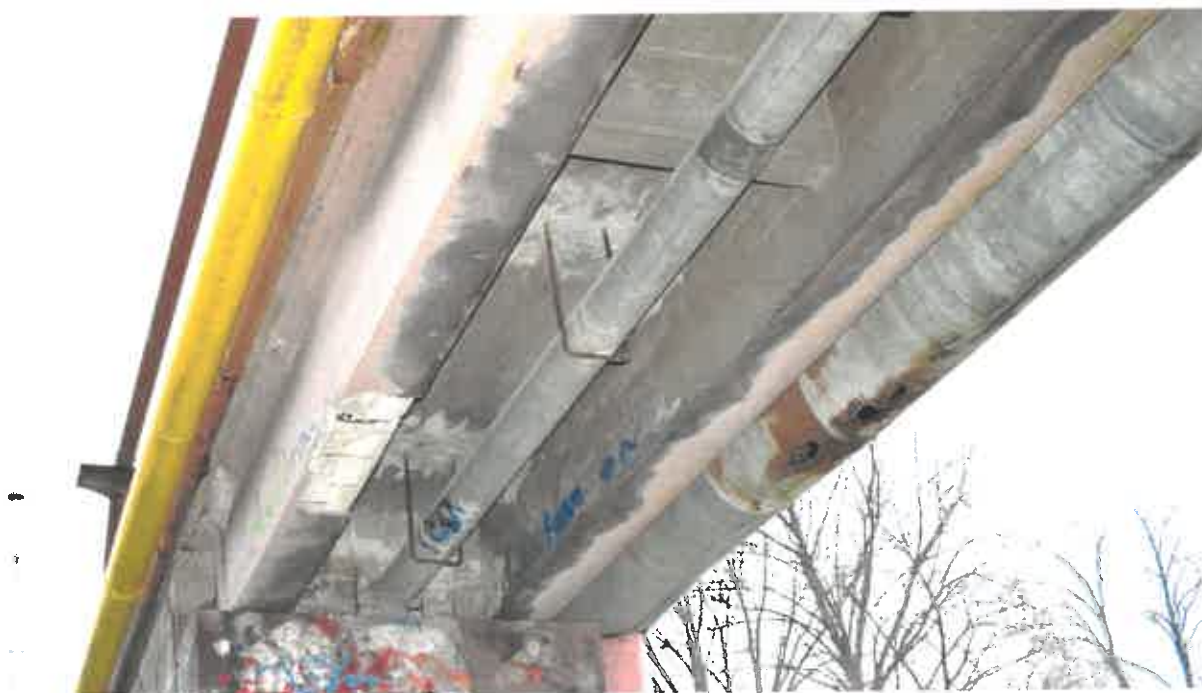
Obrázok 52: Hlavná nosná konštrukcia lávky (II)

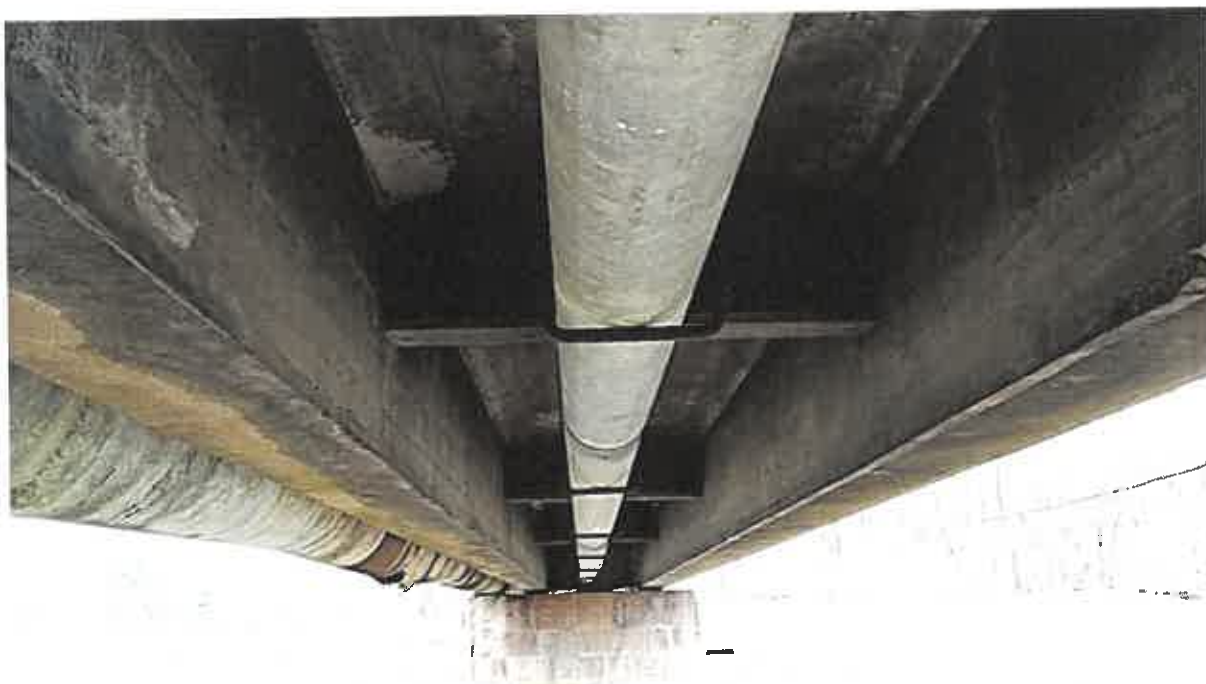
Obrázok 53: Hlavná nosná konštrukcia lávky (III)

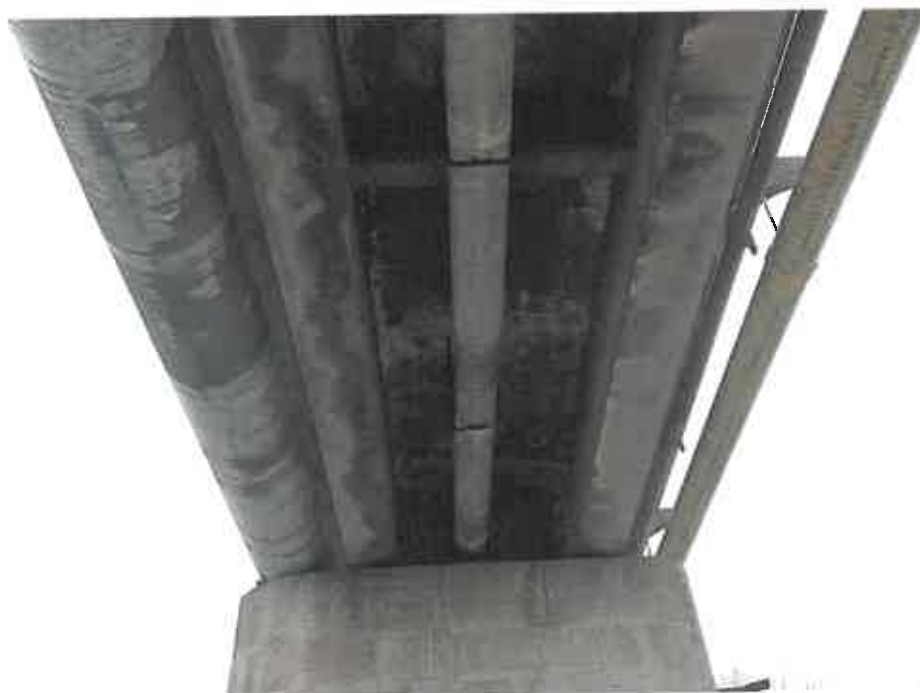
Obrázok 54: Hlavná nosná konštrukcia lávky (IV)

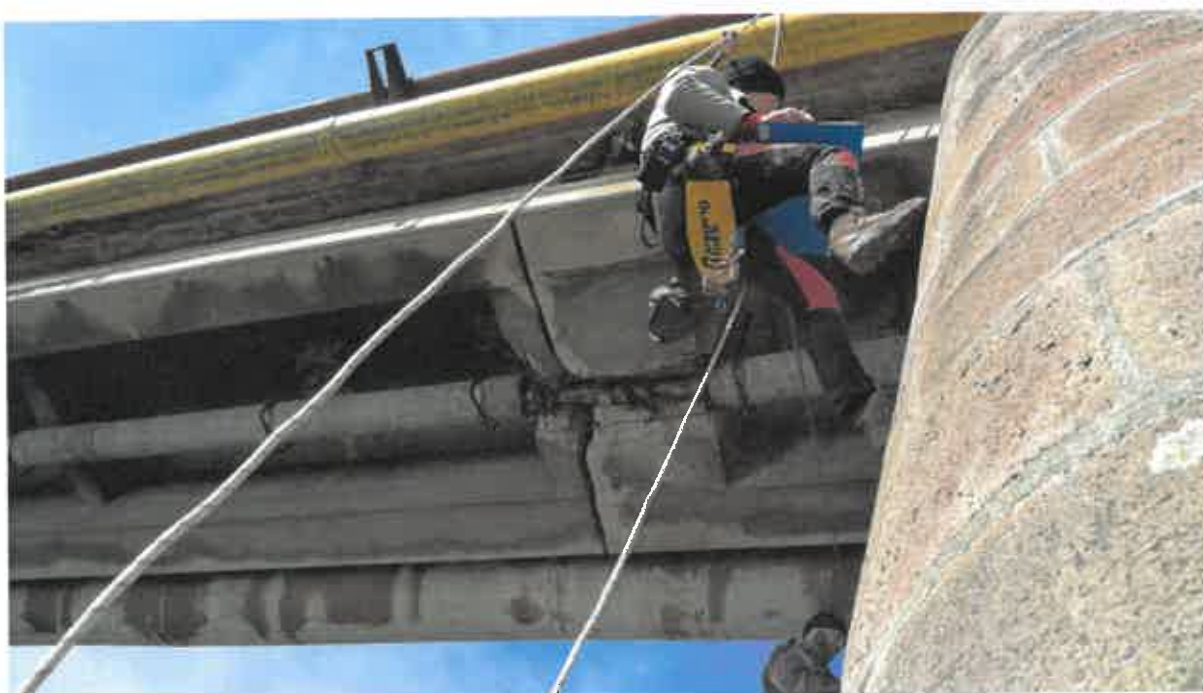
Obrázok 56: Hlavná nosná konštrukcia lávky (VI)

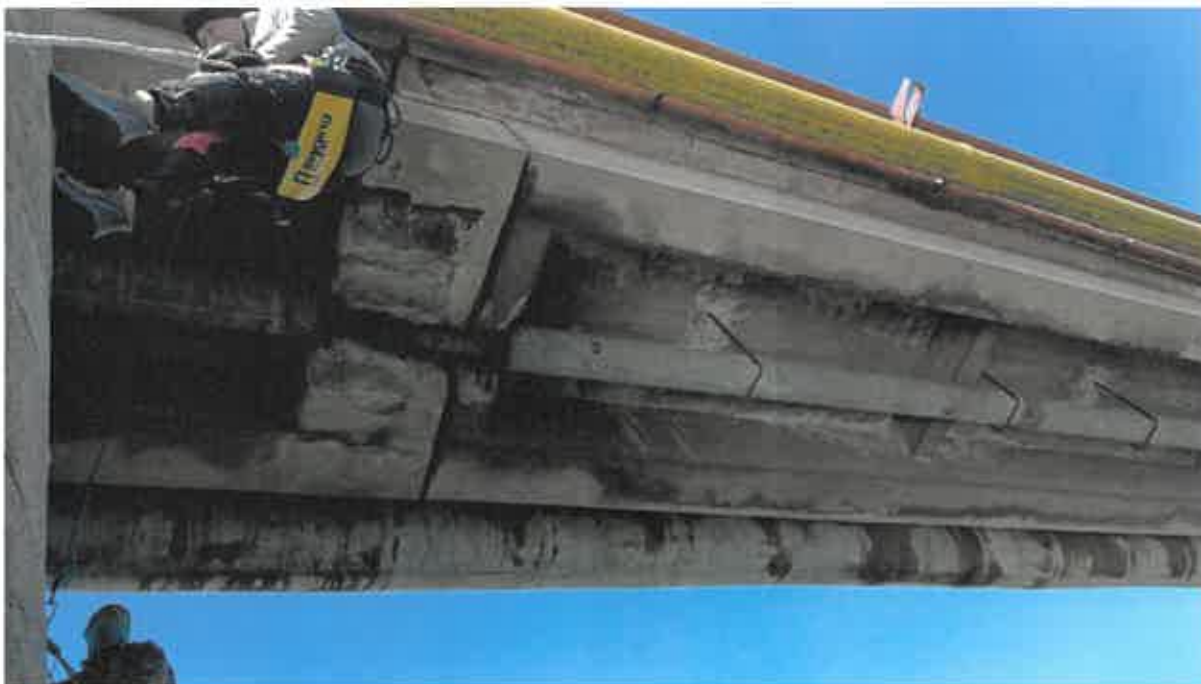
Obrázok 57: Hlavná nosná konštrukcia lávky (VII)

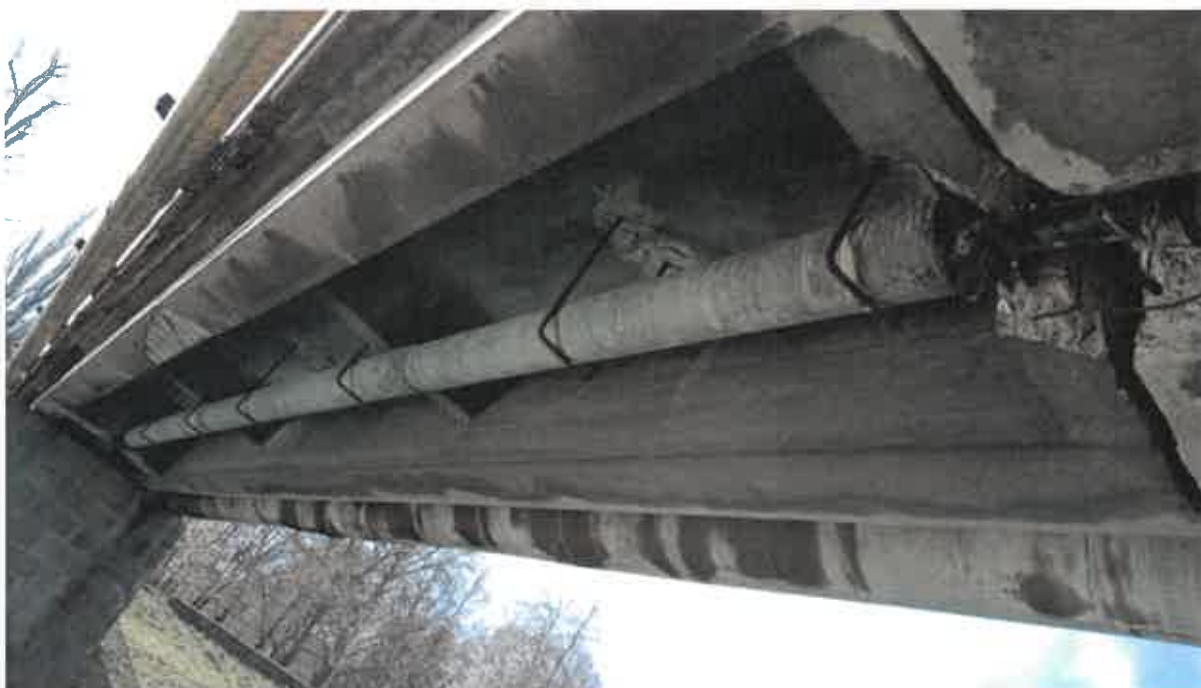
Obrázok 58: Hlavná nosná konštrukcia lávky (VIII)

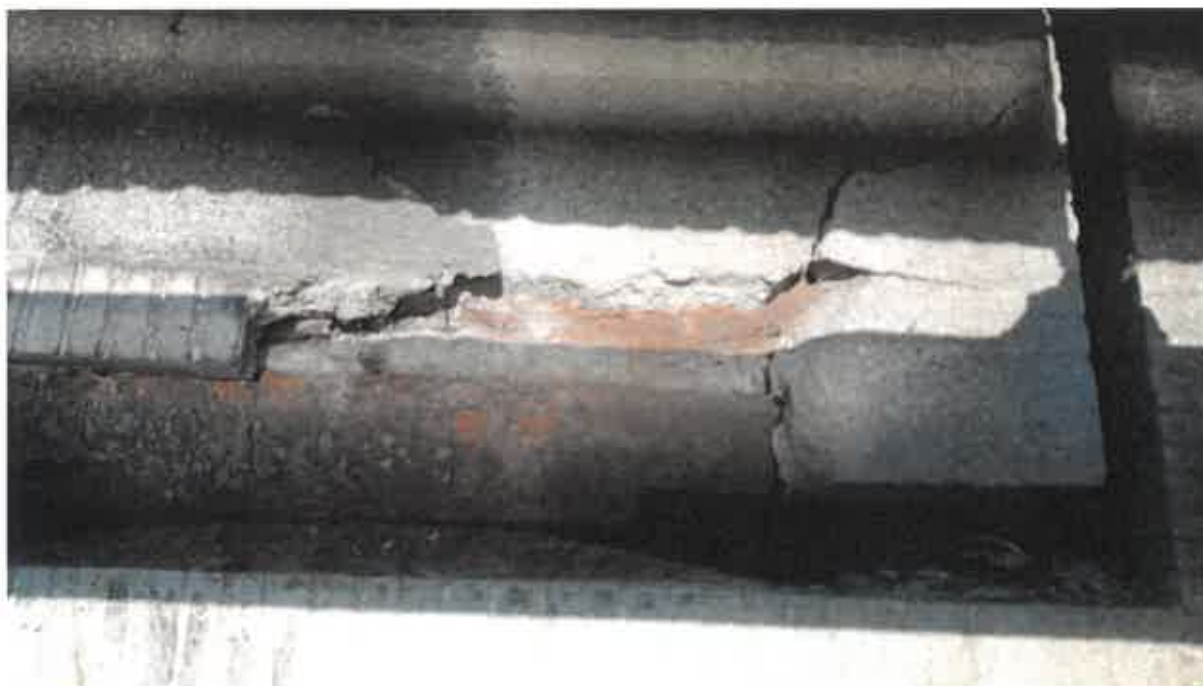
Obrázok 59: Kíb v nosnej konštrukcii – v blízkosti piliera č. 1 (I)

Ďalšou kritickou časťou nosnej konštrukcie sú vložené kĺby. Navyše je táto oblasť kvôli osadeným cudzím zariadeniam na lávke prakticky neprístupná pre vykonanie údržby a opráv. V oblasti kĺbov sa vyskytujú trhliny so šírkou väčšou ako

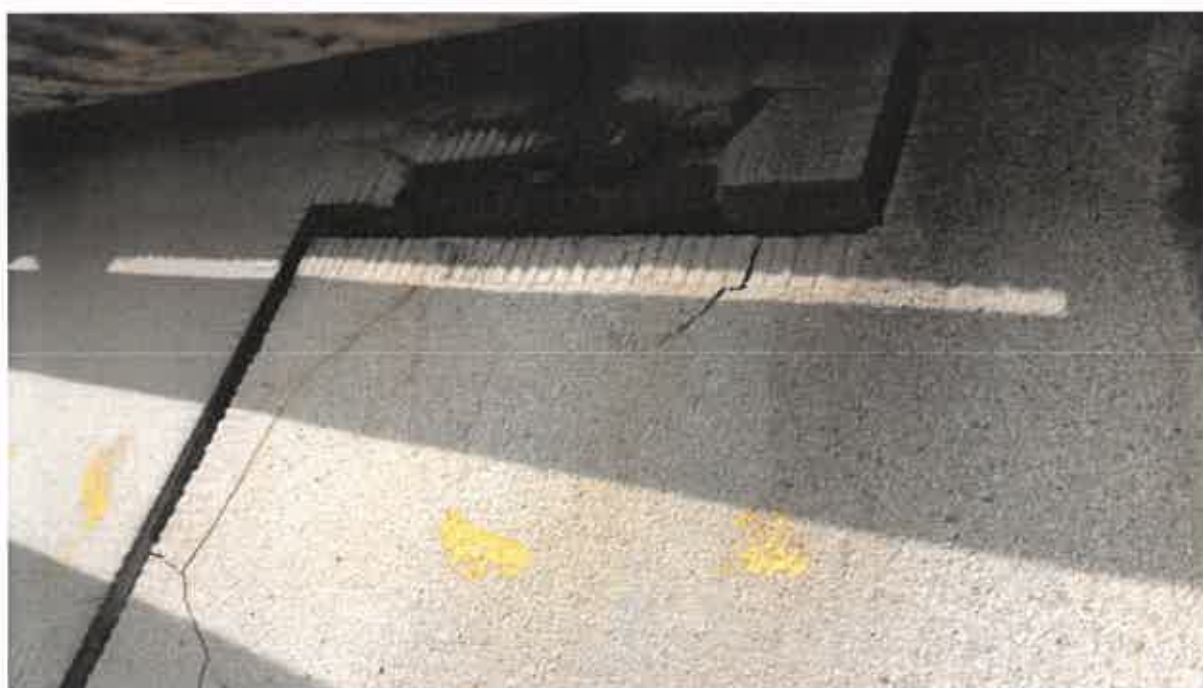
Obrázok 60: Kíb v nosnej konštrukcii – v blízkosti piliera č. 1 (II)

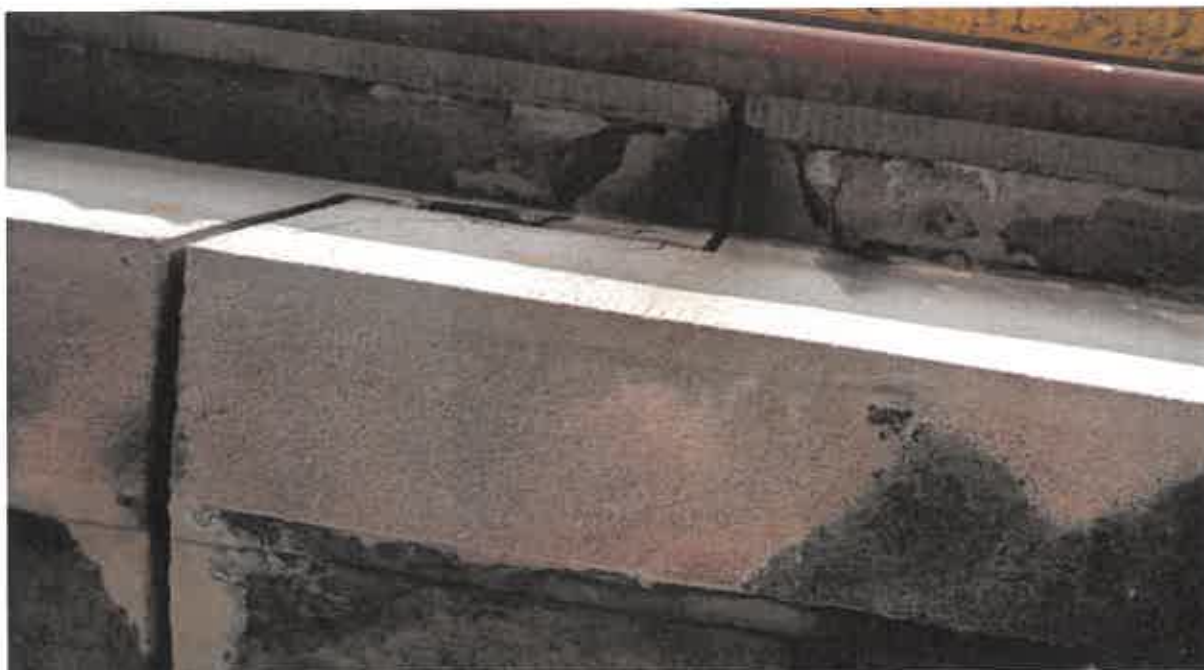
Obrázok 61: Kíb v nosnej konštrukcii – v blízkosti piliera č. 1 (III)

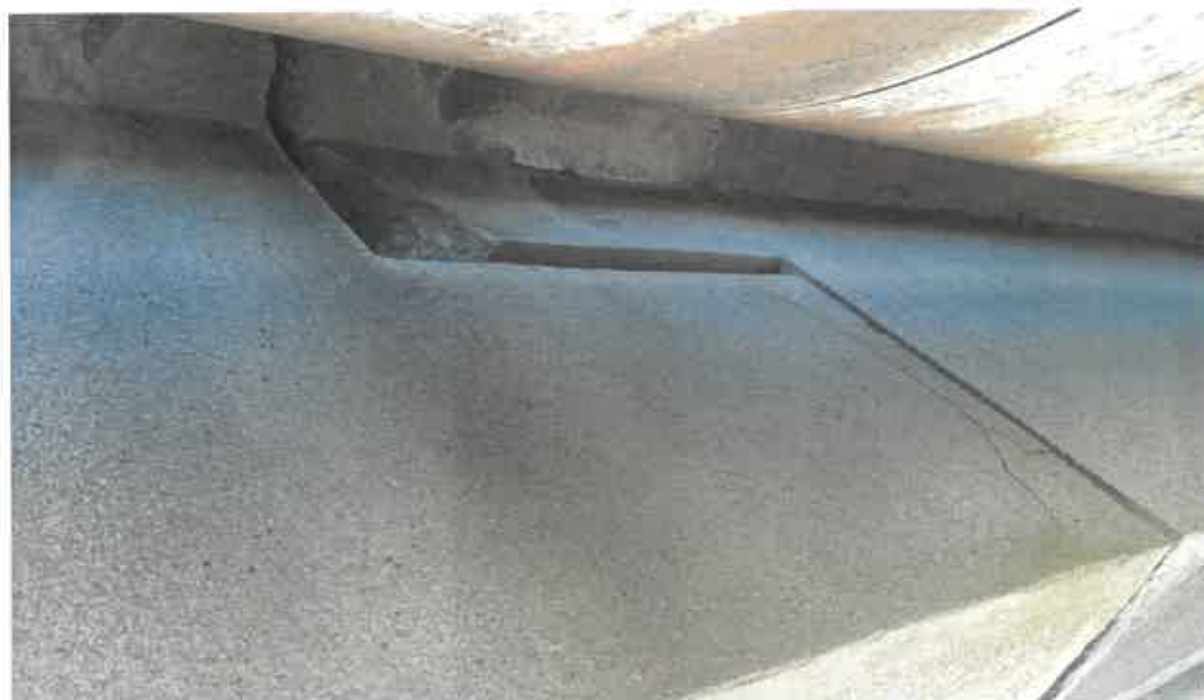
Obrázok 62: Kíb v nosnej konštrukcii – v blízkosti piliera č. 1 (IV)

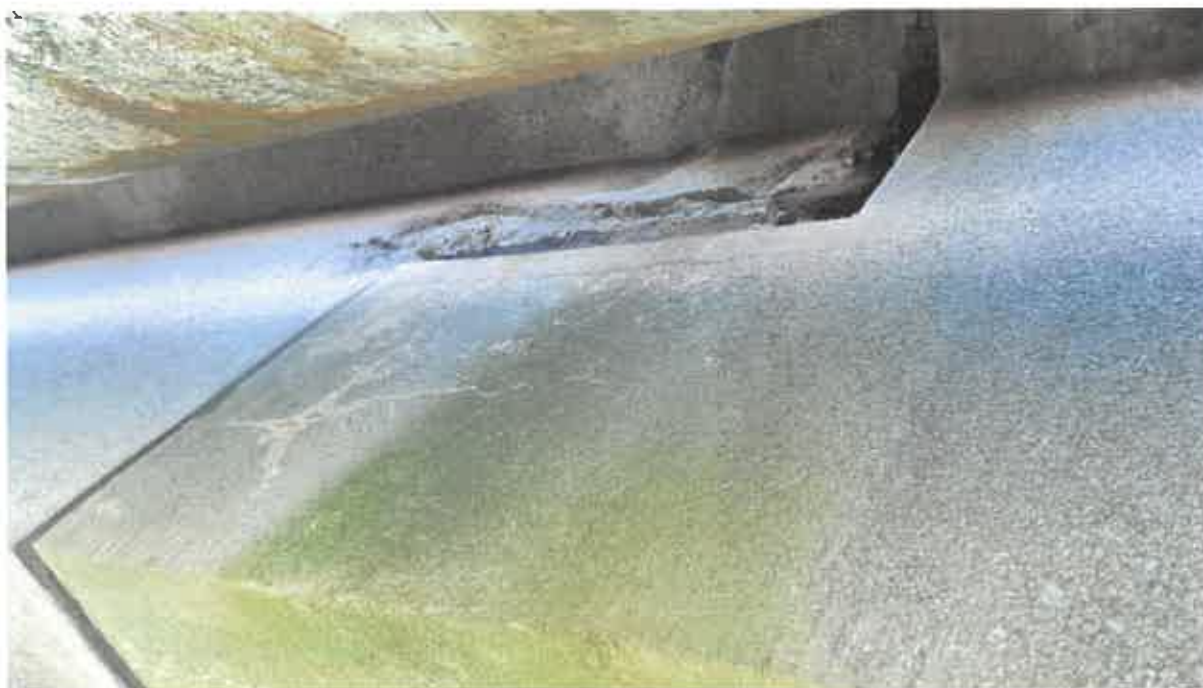
Obrázok 63: Kĺb v nosnej konštrukcii – v blízkosti piliera č. 2 (I)

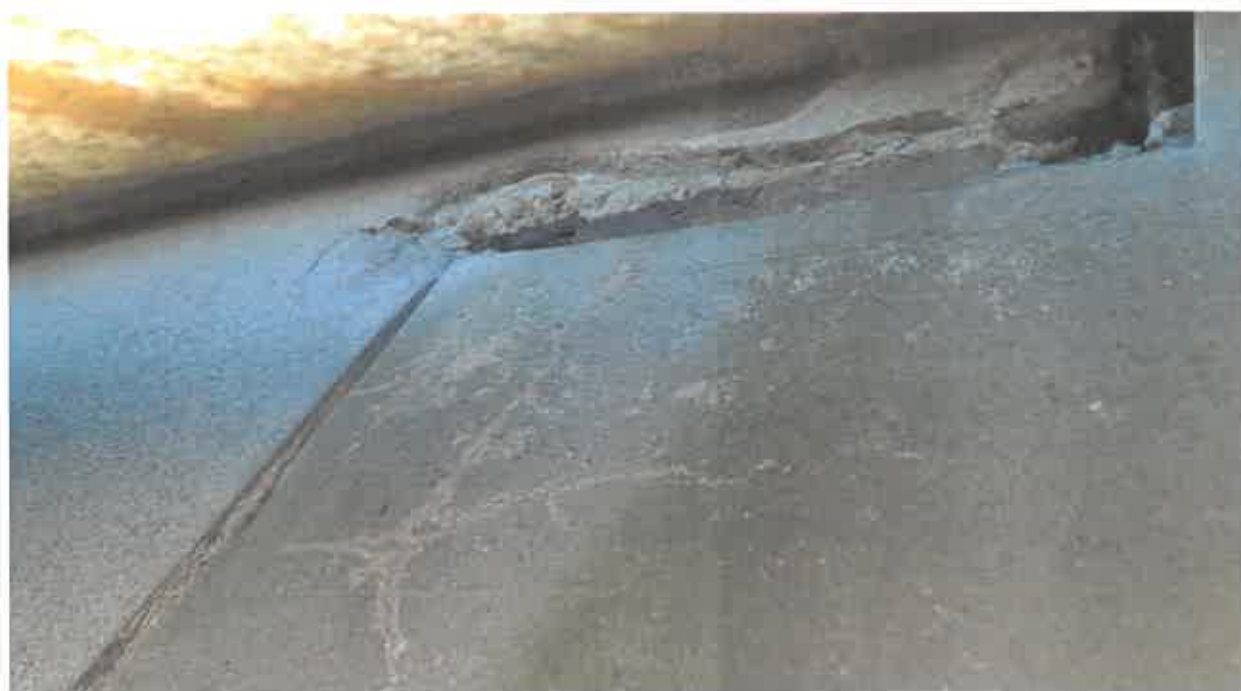
Obrázok 64: Kĺb v nosnej konštrukcii – v blízkosti piliera č. 2 (II)

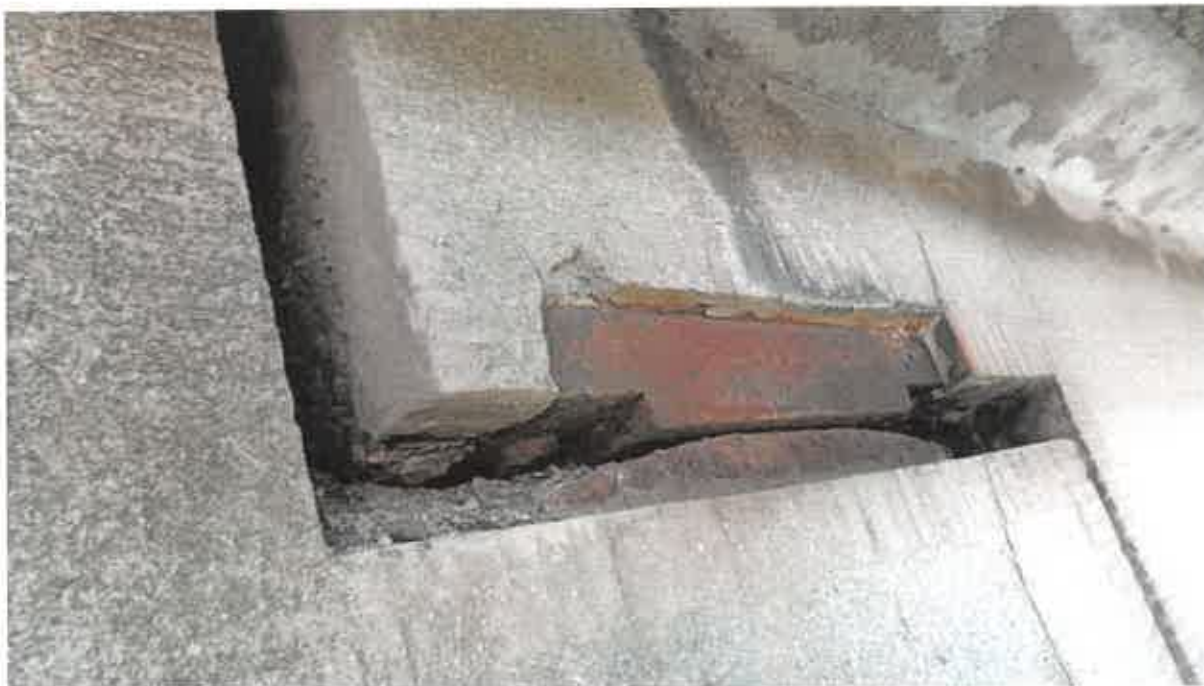
Obrázok 65: Kĺb v nosnej konštrukcii – v blízkosti piliera č. 2 (III)

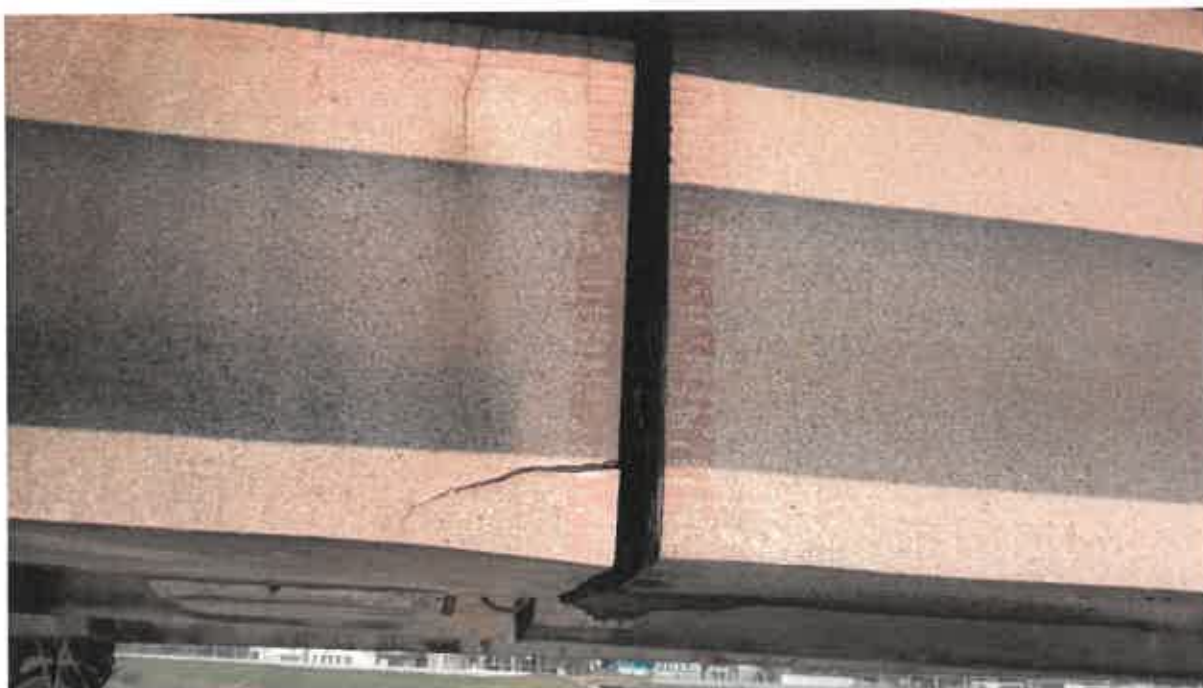
Obrázok 66: Kĺb v nosnej konštrukcii – v blízkosti piliera č. 2 (IV)

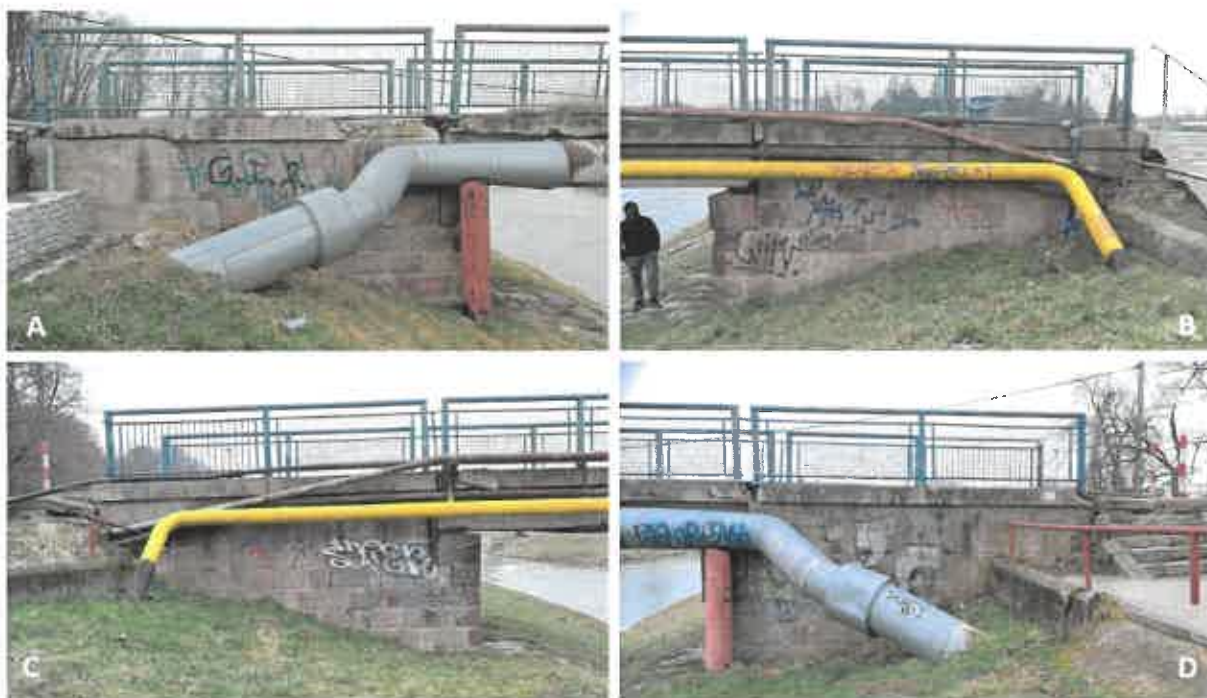
Obrázok 9: Pohľad na opory a krídla (A-l'avobrežná opora - návodná strana; B-l'avobrežná opora - povodná strana; C-pravobrežná opora - povodná strana; D-pravobrežná opora - návodná strana)

Opory a krídla **ako celok** nevykazujú známky naklonenia. Napriek tomu boli na nich detegované viaceré poruchy. **Jedná sa predovšetkým o odtrhnutie úložných prahov od drieku opôr**, ktoré bolo spôsobené najpravdepodobnejšie nefunkčnosťou ložísk [19]. Do vzniknutej štrbiny sa následne dostali nečistoty, sutiny a voda. Pôsobením mrazov došlo následne k ďalšiemu zväčšovaniu štrbiny. Podobná situácia je na oboch oporách. Okrem toho sú úložné prahy mimoriadne znečistené, a zatečené, dokonca sa na nich drží vegetácia. **Priestor medzi závernými múrmi a hlavnou nosnou konštrukciou je vyplnený suťou a nečistotami (blokácia)**. Niektoré kamenné kvádre (zvlášť na lícach opôr) sú porušené (čiastočný rozpad). Taktiež je malta spájajúca jednotlivé kvádre na niektorých miestach rozdrobená a vypadaná.

Na mostných krídlach je badať trhliny, ktoré indikujú možné zmeny v stabilite podložia (zvlášť krídlo na vtokovej strane l'avobrežnej opory) – možné **klesnutie časti opory** (alebo krídla). Opory aj krídla sú znečistené a postriekané grafitmi.
