Uznesenie Mestského zastupiteľstva v Nitre č. 134/2023-MZ zo dňa 31.03.2023

predložiť informatívnu správu o stavebnom-technickom stave mostov a lávok vo vlastníctve mesta Nitra s návrhom opatrení na zlepšenie ich stavebno-technického stavu

Príloha č. 4: diagnostický posudok lávka Jesenského

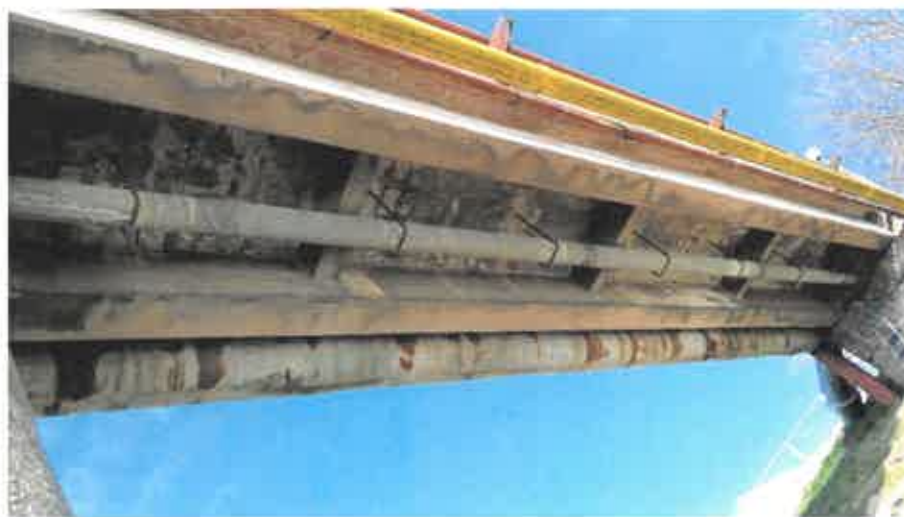
Obrázok 14: Pohľad na spodnú stranu hlavnej nosnej konštrukcie

Predovšetkým spodný povrch hlavnej nosnej konštrukcie, kĺby a priečniky sú značne porušené. Na spodnej strane nosnej konštrukcie sa okrem opadanej krycej vrstvy výstuže, objavujú aj záclony, znečistenie, vlhké škvrny a kryštalizácia solí, čo indikuje poškodenú alebo miestami úplne nefunkčnú hydroizoláciu. Ďalej na viacerých miestach dochádza k napúchaniu a odpadávaniu omietky a betónu predovšetkým v dôsledku pôsobenia mrazu a korozívneho rozpínania ocelevej výstuže. Táto oblasť je čiastočne pretkaná trhlinami. Zatečené a znečistené sú aj trámy. Kritickým a mimoriadne neodborným zásahom pri dodatočnej inštalácii cudzieho zariadenia (vedenie v azbestocementovej chráničke na spodnej strane nosnej konštrukcie) došlo k výraznému poškodeniu nadpodperových priečnikov a priečnikov v oblasti vložených kĺbov hlavnej nosnej konštrukcie. Okrem neodborne odbúraného betónu sú rozpílené aj viaceré výstuže.

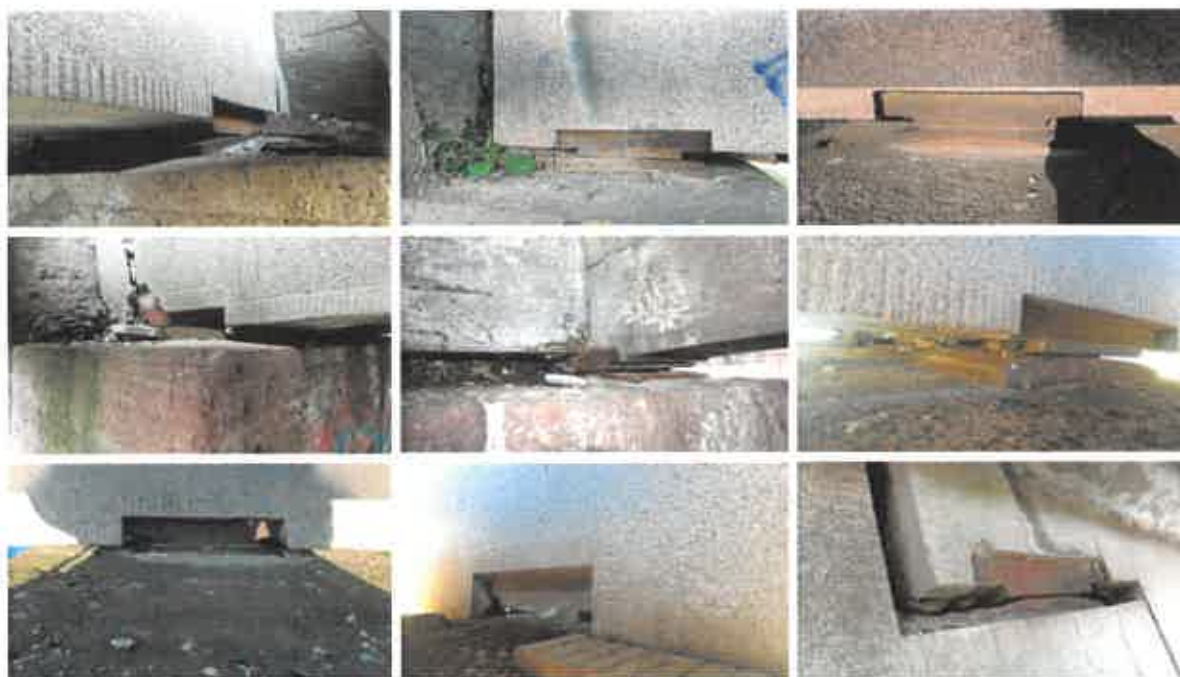
Obrázok 25: Ložiská na nosnej konštrukcii

Všetky ložiská sú napadnuté koróziou. **Ložiská na oporách by mali pôsobiť ako posuvné, ale vzhľadom na ich stav, napadnutie koróziou (zvýšenie trenia na styčných plochách) a znečistenie sú blokované a došlo k prenosu väčších síl do spodnej stavby a k uvoľneniu celých úložných blokov.**
