ZÁVEREČNÁ SPRÁVA

z prehliadky a diagnostického prieskumu lávky pre
peších ponad vodný tok Nitra medzi ulicami Jesenského
a Nábrežie za hydrocentrálou v Nitre

Žilina, apríl 2021

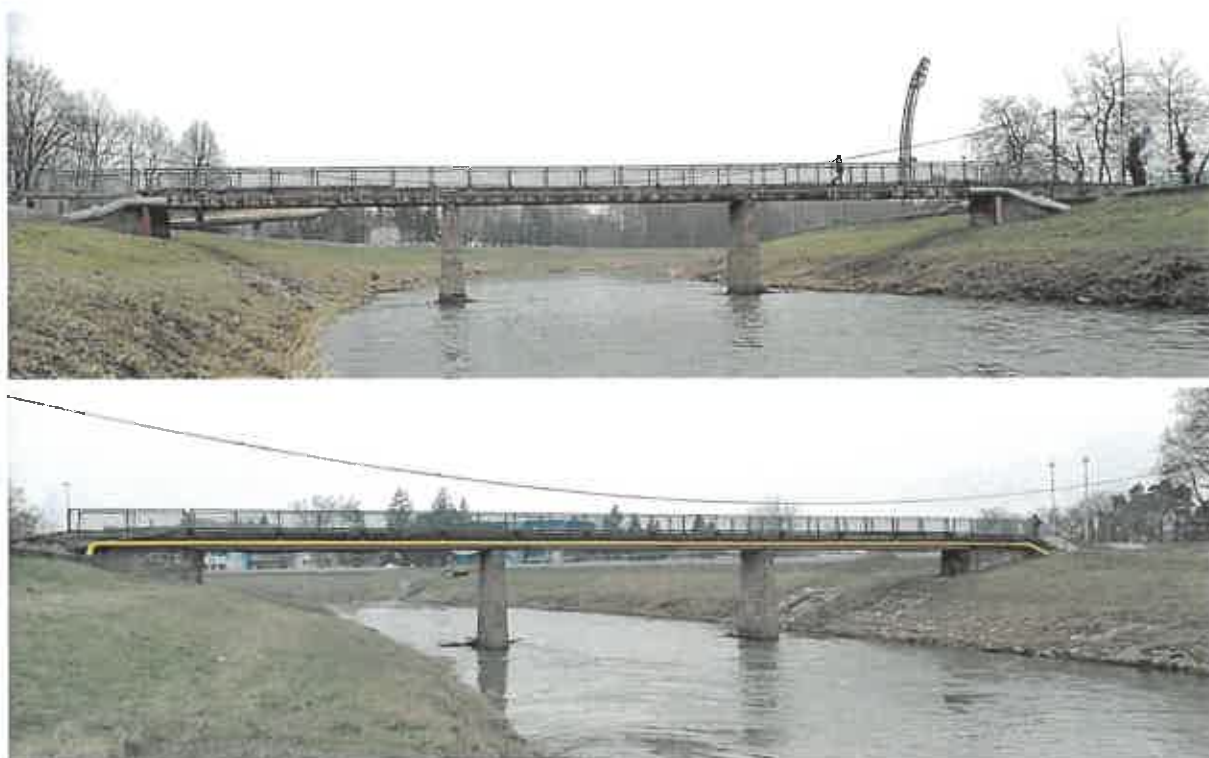
Obrázok 4: Pohľad na most – návodná a povodná strana

Lávka je situovaná v meandri rieky Nitry. Koryto vodného toku pod mostným objektom a v jeho blízkom okolí je upravované a čiastočne udržiavané. Na strane vtoku aj výtoku sú svahy koryta vodného toku pokryté nízkou vegetáciou, v ľavobrežnom svahu koryta na vtokovej strane lávky je v jeho blízkosti vyústenie bližšie nešpecifikovaného veľkopriemerového potrubia do vodného toku. Potrubie je chránené železobetónovými múrmi (krídlami) a lomovým kameňom. Na oboch stranách vodného toku sa nachádzajú pod lávkou zvyšky vydláždenia svahov prírodným kameňom, na ľavobrežnej strane neskôr upravených na spôsob stupňov (dobetónovaním).

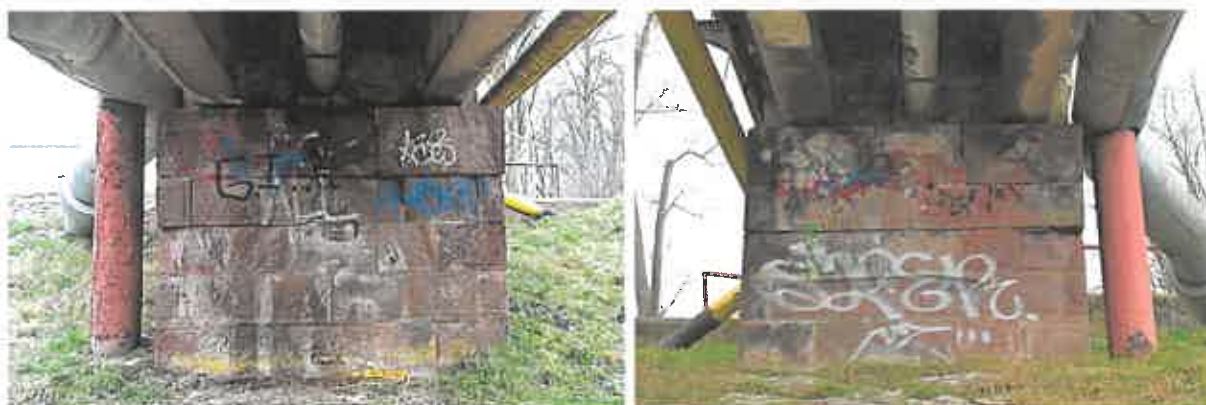
Obrázok 8: Pohľad na líce ľavobrežnej a pravobrežnej opory

Opory pôsobia ako gravitačné s pravdepodobne plošným založením. Samotné opory ako aj príhlé krídla sú profesionálne zhotovené (vymurované) z kamenných kvádrov (ryolit). Na spájanie kameňa bola použitá pravdepodobne cementová malta. Výška kvádrov je cca. 300 mm (a cca. 370 mm), hrúbka škáry sa pohybuje okolo 10-15 mm. Škáry v murive sú väčšinou stále starostlivo vyplnené maltou, tá je už však na niektorých miestach značne vypadaná.

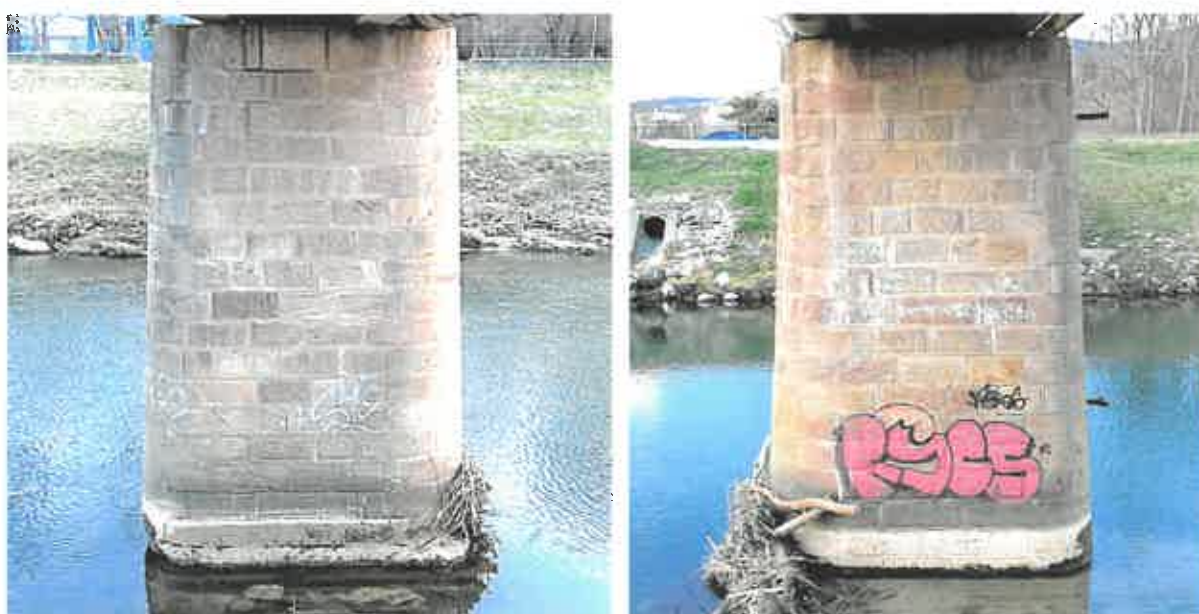
Obrázok 11: Pohľad na pilier č. 1 a pilier č. 2

Piliere sú stenové a sú rovnakej konštrukcie ako opory (murované z prírodného kameňa). Založené sú priamo v riečišti na betónových základoch s pôdorysným rozmerom obdĺžnika s rozmermi min. $\sim 2,0 \times 4,2$ m. Uloženie drieku piliera č. 2 na základe sa javí ako mierne excentrické (cca. do 0,15 - 0,2 m).

Vo vodnom toku sú zachované ešte pôvodné drevené prvky štetovnic/debnenia. Tvar priečneho rezu pilierov je hydrodynamicky upravený (kruhovo zaoblený na povodnej strane, zašpicatený na návodnej strane). Celkovo tvorí piliere 17 radov kamenných kvádrov a jeden mohutnejší rad blokov plniaci funkciu úložného prahu. Vo vrchole má pilier celkovú šírku ~ 0,8 m a celkovú dĺžku ~ 3,0 m. Následne sa tieto rozmery smerom ku základom zväčšujú sklonom približne ~ 20:1. Na povodnej strane piliera č. 2 sú pozostatky bližšie neidentifikovaných oceľových konzol. Pilieri nie sú viditeľne naklonené. **Napriek tomu bolo na nich detegovaných niekoľko porúch.** Jedná sa predovšetkým o vypadávanie malty z kontaktných škár, znečistenie úložných prahov, ďalej **poruchy spôsobené erozívnou činnosťou vody na prvé rady kamenných kvádrov a ich napojenia na základy.** Kritická sa javí degradácia betónu (akási vyrovnávajúca vrstva) pod prvou radou kvádrov na pilieri č. 1.

- 3) Je potrebné riešiť problematiku založenia pilierov – **doplniť kamenné balvany s dostatočnou hmotnosťou do oblasti podomieľania základov pilierov.** Ďalej je potrebné riešiť stav muriva (a betónu) na styku základu a drieku piliera, napr. **obetónovaním spodnej časti drieku piliera a jeho prepojením so základom** aj prostredníctvom výstuže. Všetky činnosti v kryte je potrebné riešiť v súčinnosti so správcom vodného toku.

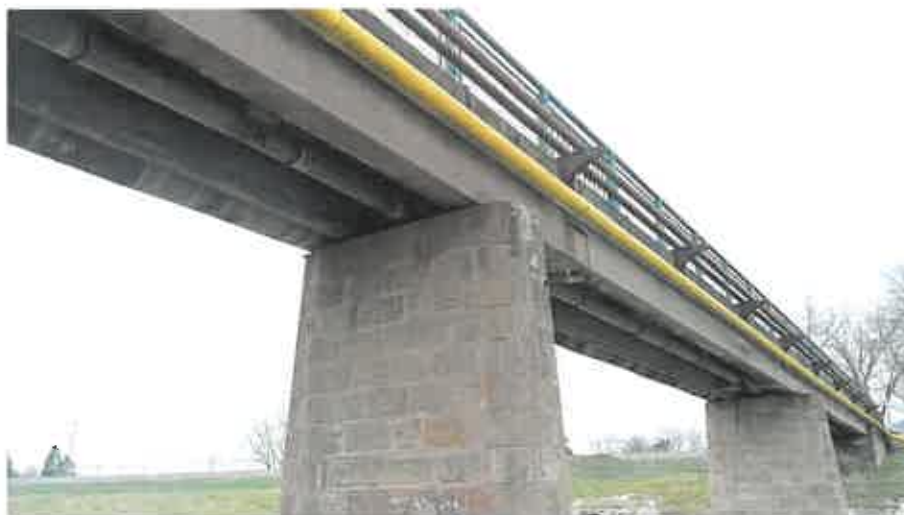
Obrázok 13: Pohľad na hlavnú nosnú konštrukciu lávky

Predovšetkým spodný povrch hlavnej nosnej konštrukcie, kĺby a priečniky sú značne porušené. Na spodnej strane nosnej konštrukcie sa okrem opadanej krycej vrstvy výstuže, objavujú aj záclony, znečistenie, vlhké škvrny a kryštalizácia solí, čo indikuje poškodenú alebo miestami úplne nefunkčnú hydroizoláciu. Ďalej na viacerých miestach dochádza k napúchaniu a odpadávaniu omietky a betónu predovšetkým v dôsledku pôsobenia mrazu a korozívneho rozpínania ocelevej výstuže. Táto oblasť je čiastočne pretkaná trhlinami. Zatečené a znečistené sú aj trámy. Kritickým a mimoriadne neodborným zásahom pri dodatočnej inštalácii cudzieho zariadenia (vedenie v azbestocementovej chráničke na spodnej strane nosnej konštrukcie) došlo k výraznému poškodeniu nadpodperových priečnikov a priečnikov v oblasti vložených kĺbov hlavnej nosnej konštrukcie. Okrem neodborne odbúraného betónu sú rozpílené aj viaceré výstuže.

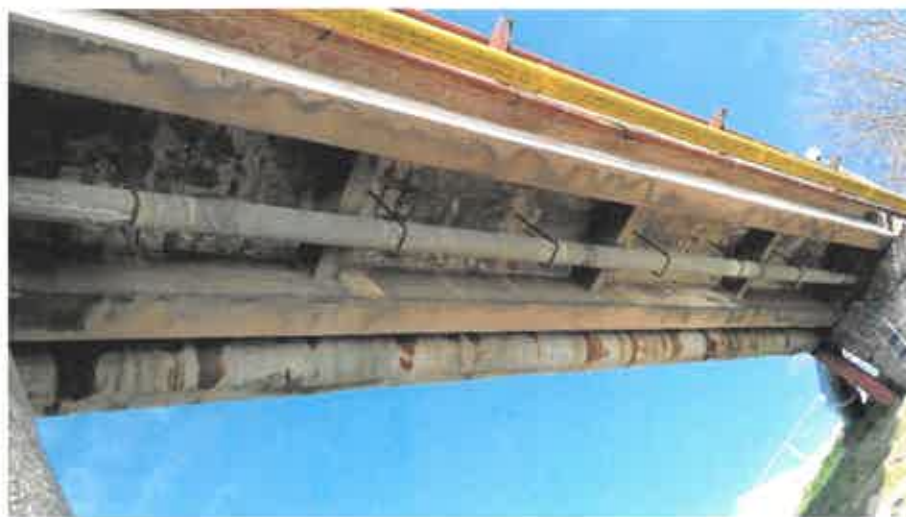
Obrázok 14: Pohľad na spodnú stranu hlavnej nosnej konštrukcie

Ďalšou kritickou časťou nosnej konštrukcie sú vložené kĺby. Navyše je táto oblasť kvôli osadeným cudzím zariadeniam na lávke prakticky neprístupná pre vykonanie údržby a opráv. V oblasti kĺbov sa vyskytujú trhliny so šírkou väčšou ako

0,5 mm. Deštruktívne diagnostikovanie týchto miest neprichádza do úvahy. Štandardne by odolnosť tejto časti konštrukcie nemala byť nižšia ako ohybová a/alebo šmyková odolnosť trámu. Cez mostné závery nad kĺbmi sa do oblasti kĺbov dostáva voda a ďalšie nečistoty, čo spôsobuje degradáciu tejto oblasti. Šírka medzier v rámci konštrukčného riešenia kĺbov sa pohybuje okolo 40 mm.
