# O z n á m e n i e

## Materská škola, Párovská 36, Nitra.

### Zápis z obhliadky havarijného stavu loggií na MŠ Párovská 36, Nitra:

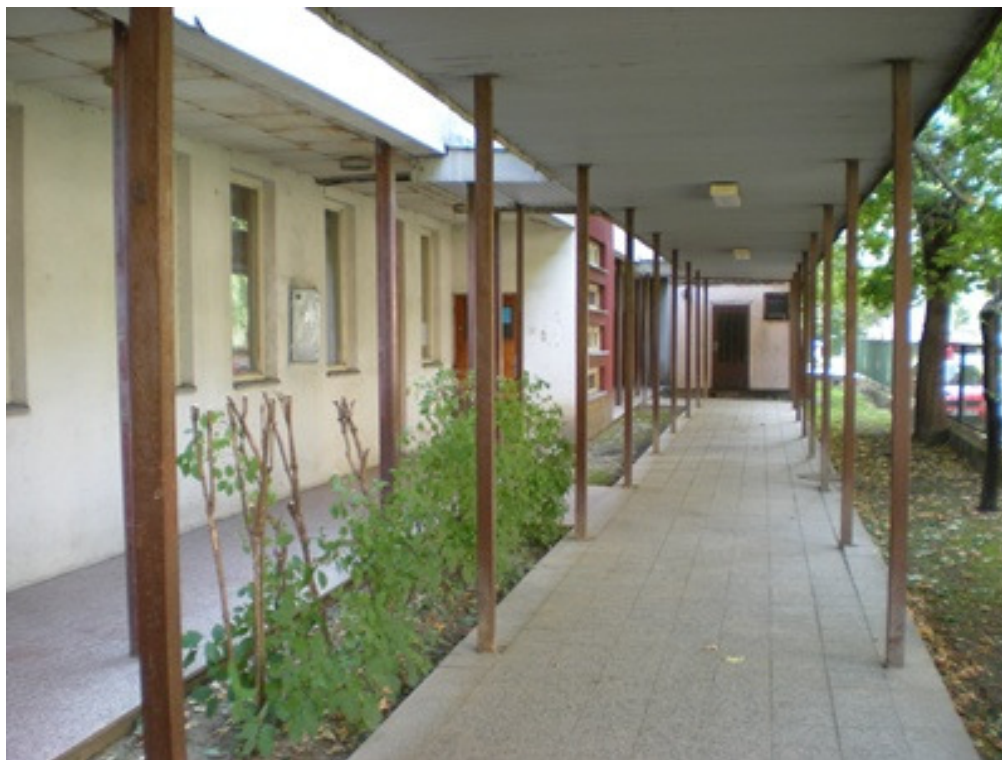
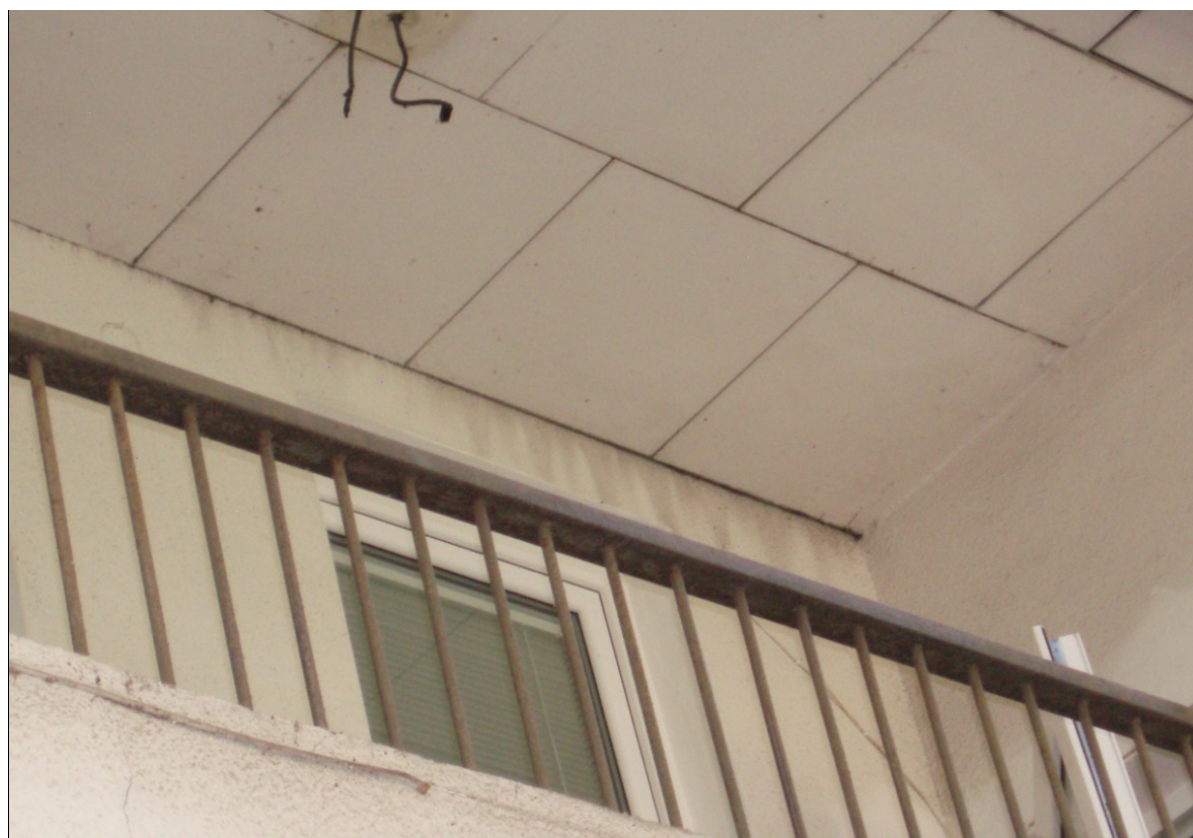
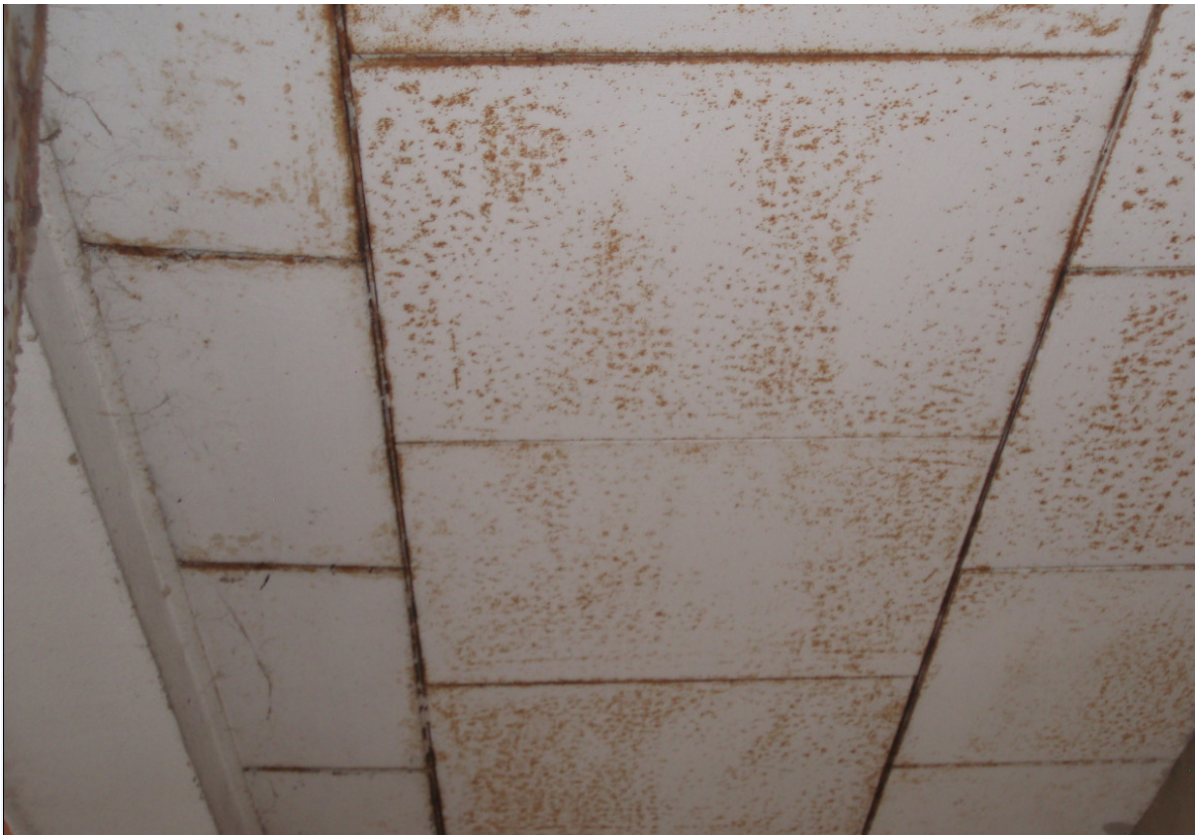
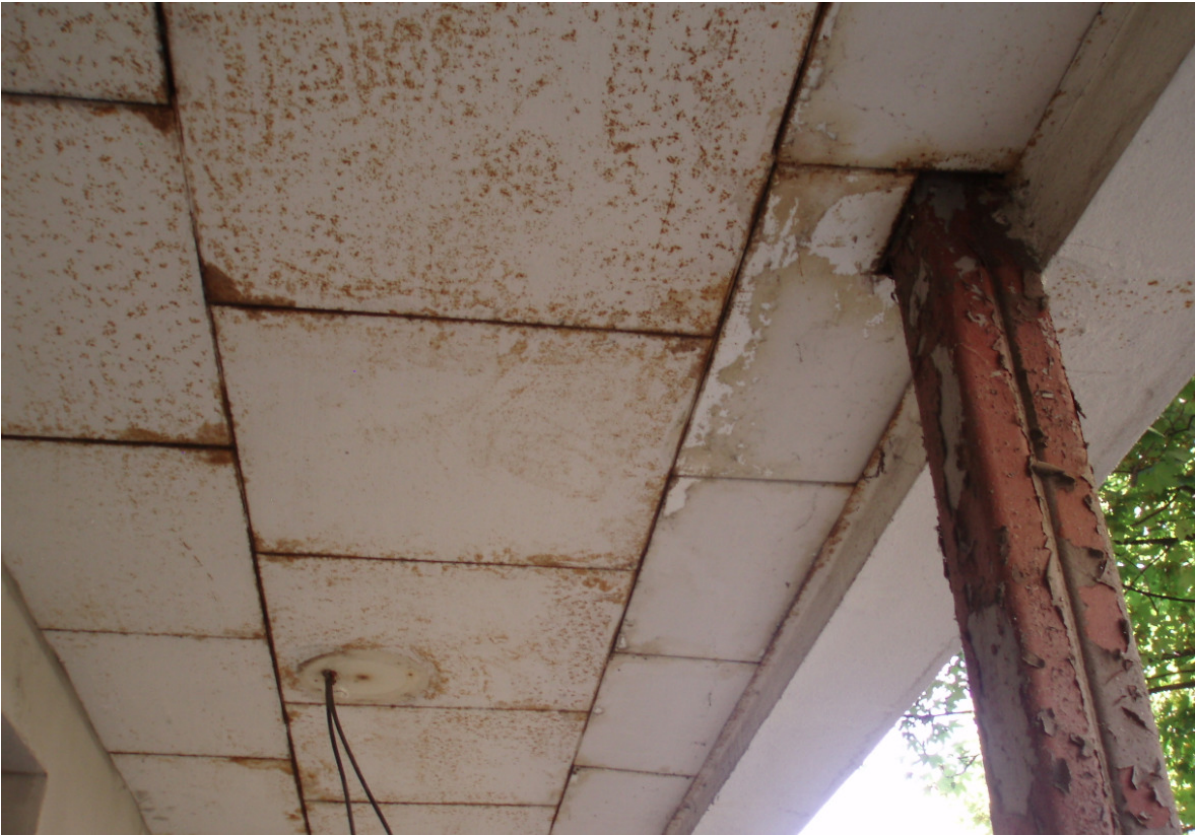
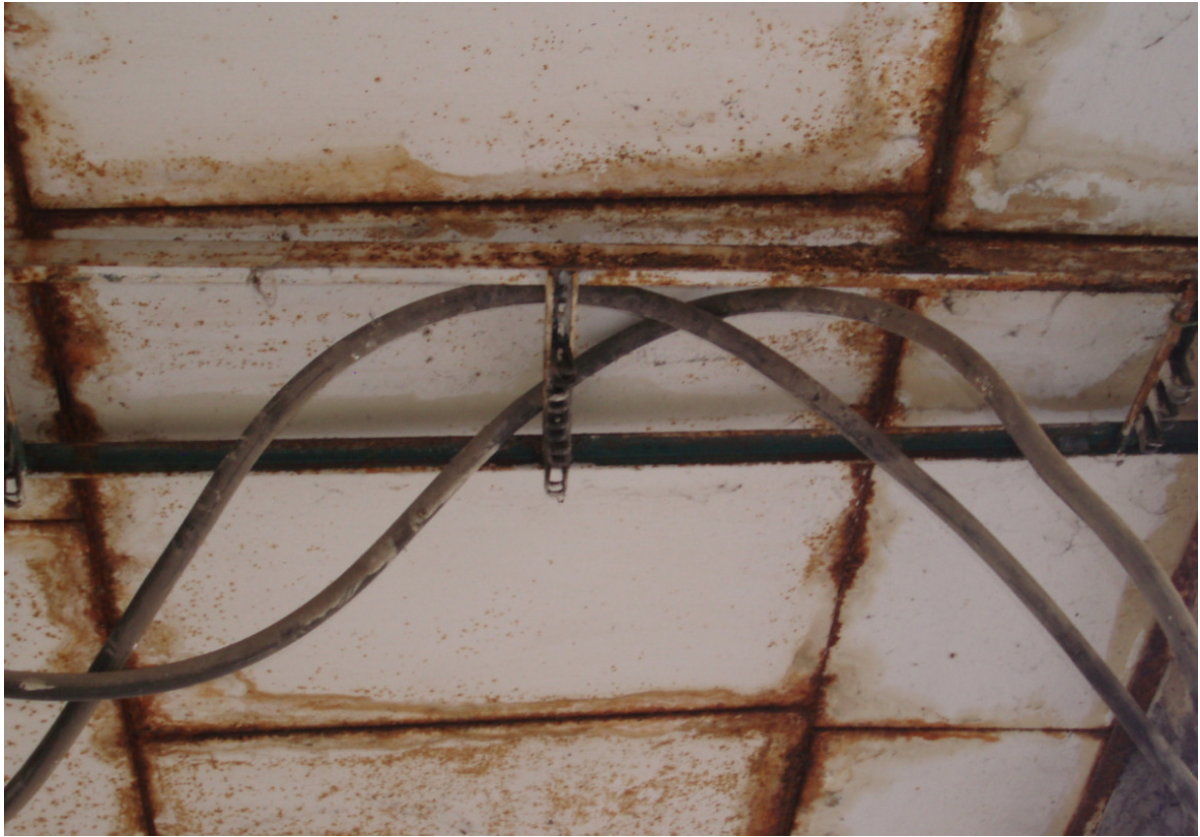
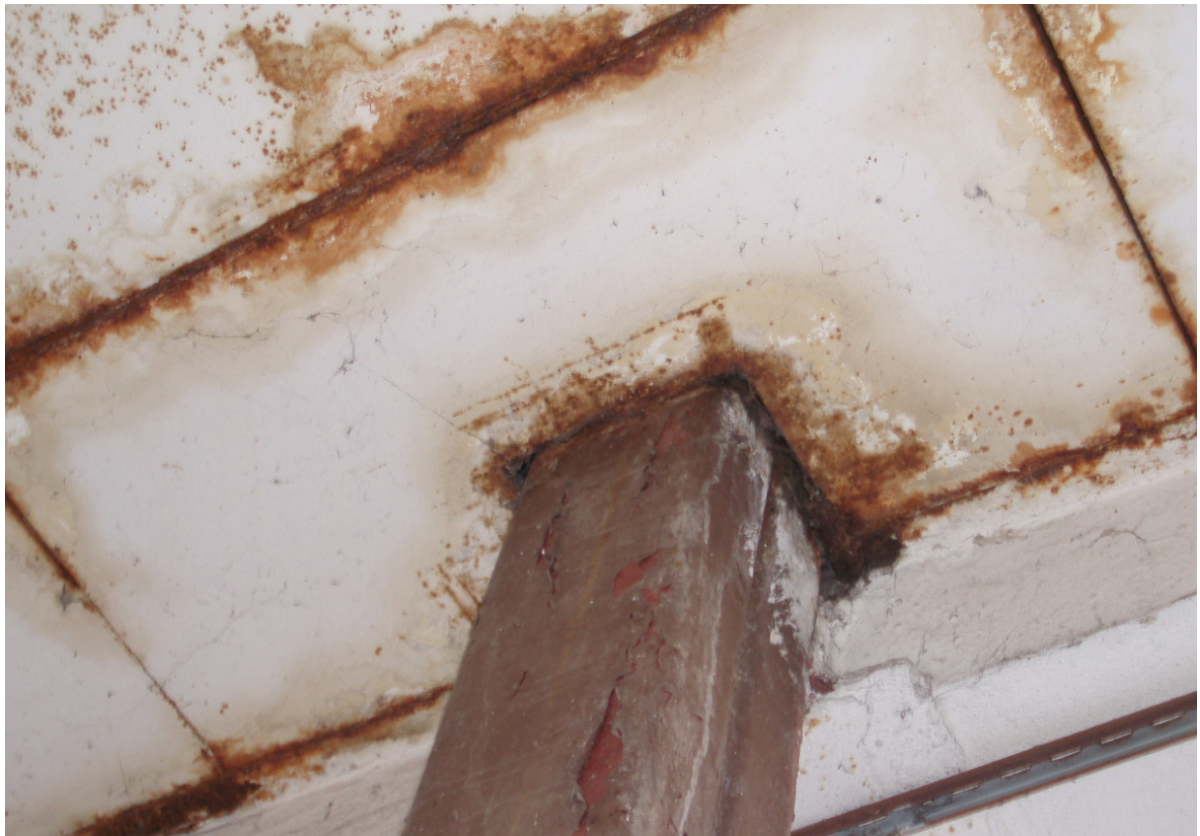
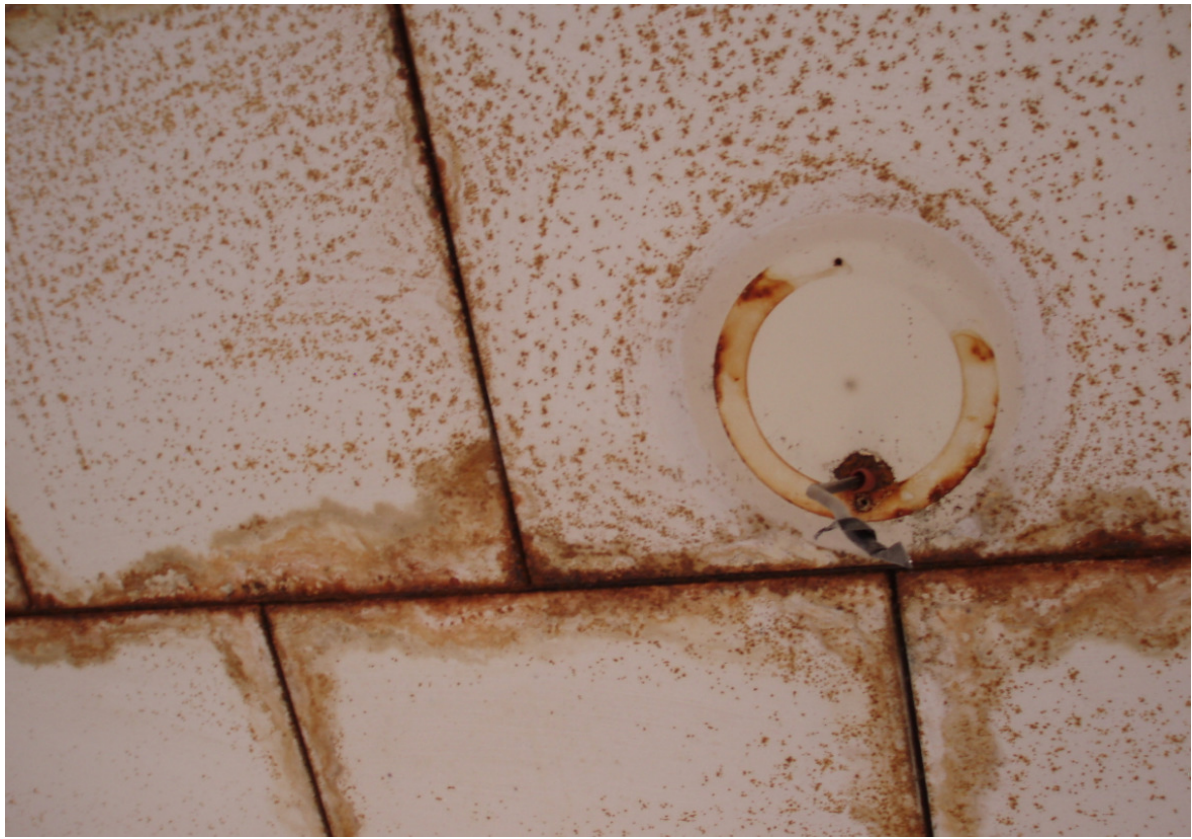
Strecha nad priestorom loggií je porušená a do priestorov sa dostáva voda zo striech. Priestor loggií je orientovaný na smer prevládajúcich vetrov a počas dažďových zrážok je voda strhávaná do tohto priestoru. Hydroizolácie a tepelná izolácia loggií na prvom poschodí je nefunkčná a po životnosti. Konštrukcie nosných častí loggií sú z ocele. Zateká aj na prízemie. Prenikajúca voda z viacerých prístupov exteriéru spôsobuje značné zatekanie. Sú zatečené stropy, steny a obvodový plášť (viď. príloha č.2 - fotodokumentácia). Situácia sa aj napriek čiastočným zásahom nepodarilo odstrániť. Pri posledných výdatných dažďových zrážkach došlo k zatečeniu do takej miery, že došlo ku skratovaniu elektrickej siete. Tým, že sa voda dostala do elektrických rozvodov, časť z nich vyhorela. Nosná konštrukcia loggií je z ocele a elektrický prúd sa dostal aj do podhládov z plechových kaziet, ktoré sú upevnené na tejto ocelevej konštrukcii. Zvýšená vlhkosť priestoru spôsobuje koróziu všetkých kovových častí (podhlád, oplechovanie loggií, OK, elektroinštalácie - viď príloha č.2 - fotodokumentácia) .

Podľa opisu skutkového stavu je nevyhnutné odstrániť tento stav a vykonať také stavebné opatrenia , ktoré v prvom rade vylúčia možný nebezpečenstvo zásahu elektrickým prúdom. Následne je potrebné vykonať všetky nutné stavebné opatrenia (hlavne hydroizolácie a tepelné izolácie, výmenu časti elektrických rozvodov) na odstránenie popísaných porúch a chýb. Situácia si vyžaduje bezodkladné riešenie z dôvodu ohrozenia bezpečnosti zdravia detí a personálu škôlky a ďalšiemu znehodnocovaniu budovy.
