Materiál na rokovanie Mestského zastupiteľstva v Nitre

Správa o výsledku kontroly

Kontrola dodržiavania povinností Správy cintorínov-Referátu pre správu pohrebísk a cintorínov v oblasti výstavby hrobového príslušenstva na cintorínoch v meste Nitra a kontrola súladu tejto výstavby s podmienkami stanovenými vo Všeobecne záväznom nariadení Mesta Nitra č. 4/2022 o pohrebiskách v meste Nitra a ich prevádzkovom poriadku.

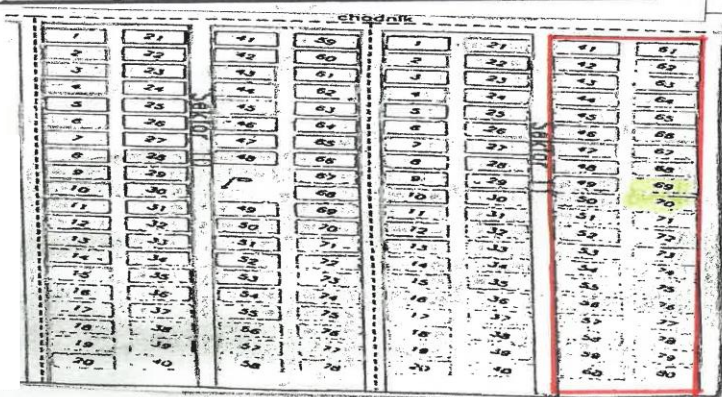
1. Mapové rozmiestnenie HM

Mapové zakreslenie rozmiestnenia HM - Cintorín Dolné Krškany pri železnici.

Pri výkone fyzickej kontroly bolo zistené, že pri prideliovaní nových HM v nových častiach cintorínov dochádza na mapových rozmiestneniach HM k nezrovnalostiam. Dochádza k situáciám, kedy je nájomcovi napr. povolená zmena charakteru HM (z urnového miesta na jednohrob) bez zmeny evidenčného čísla, t.z. že správca ponechá pôvodné číslo z urnovej sekcie a pridelí ho do číselného radu (v mapovom rozmiestnení) určeného pre klasické hroby, príp. naopak. Takýto postup správcu cintorína, hlavne pri nových sekciách na cintorínoch, vnáša chaos a narušuje celistvosť mapového rozmiestnenia HM, logickú štruktúru číselných radov a následne sťažuje orientáciu v teréne.

Správa v závere obsahuje spracovaný obrazový náhľad, ktorý bližšie zobrazuje nezrovnalosti v umiestňovaní HM v porovnaní s projektovým číselným rozmiestnením a to na nových častiach cintorínov. Ako príklad je možné uviesť cintorín Dolné Krškany pri železnici. ÚHK pri výkone inej predchádzajúcej kontrolnej činnosti zistil, že v priebehu 1,5 kalendárneho roka boli v sektore 11 zaznamenané tri rôzne varianty rozvrhnutia HM značených pod číslami 61 – 70 (pozri príloha č. 1

str. 18). Pri poslednej aktualizácii mapy vo VrC (aktualizuje správa cintorínov) sa HM s číslom 68 v sektore 11 t.č. už nenachádza a to aj napriek tomu, že v r. 2023 boli na toto HM (č. 68/11) vydané dva súhlasy na práce na pohrebisku (č.118/2023 z 4.4.2023 a č. 402/2023 z 14.09.2023) pre kamenársku spoločnosť na dokončenie hrobky. Zmena taktiež nastala aj v porovnaní s pôvodnou projektovou dokumentáciou rozmiestnenia hrobových miest kde t.č. je zrejmé, že v sekcii 11 akceptovaním nadrozmerne budovaných hrobiek došlo k zániku projektovo zakreslených rozmiestnených HM pod číslom 41-60.
