Uznesenie Mestského zastupiteľstva v Nitre č. 134/2023-MZ zo dňa 31.03.2023

predložiť informatívnu správu o stavebnom-technickom stave mostov a lávok vo vlastníctve mesta Nitra s návrhom opatrení na zlepšenie ich stavebno-technického stavu

Príloha č. 4: diagnostický posudok lávka Jesenského

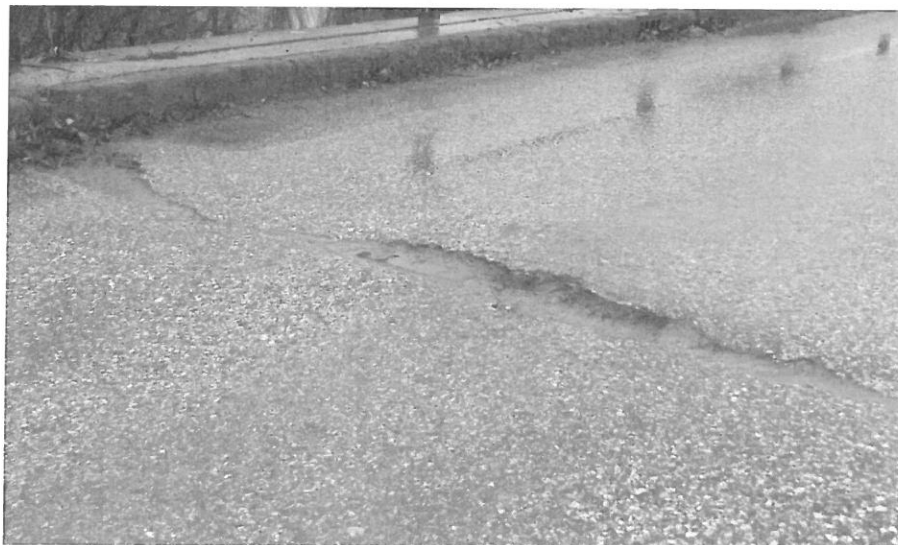
Obr. 3

Nosná konštrukcia, doska je v dobrom stave. Na bočných stenách sa diagnostikovali zvislé, povrchové trhliny v omietkovej povrchovej úprave (pozri obr. 5 a 10) a menšieho rozsahu priesaky s vápenatými výluhmi. Tieto poruchy boli diagnostikované hlavne v okolí odvodňovačov spôsobené aj ich malým vyustením. Omietka na bočných stenách je narušená, miestne zvetralá. Vozovka má poruchy vyjazdených koľají v čase prehliadky v nich stála voda, tiež pri obrubníkoch, čo spôsobili upchatia vtokov odvodňovačov napadánym a naplaveným lístím (pozri obr. 2, 4 a 7). Betónové ložiská majú zvetralú omietku, plošne chýbajúcu (pozri obr. 5 a 10). Betónové ložisko na strane smer Pasianky má v strede na celú výšku zvislú trhlinu v šírke $a_t=0,3$ mm (pozri obr.11). Úložné prahy sú znečistené napadánymi nečistotami a úlomkami omietky (pozri obr.10). Bezpečnostné zariadenie je na krídlach poškodené od nárazu vozidiel (pozri obr. 12), má zvetralý náter. Na strane do Centra je krídlo proti vode po náraze posunuté z pôvodnej polohy, posun je takmer 80 mm (pozri obr.8). Dilatácie na oboch stranách majú pozdĺžne trhliny na celej šírke vozovky (pozri obr. 3 a 4), v okolí je sieťový rozpad živice vozovkového krytu.

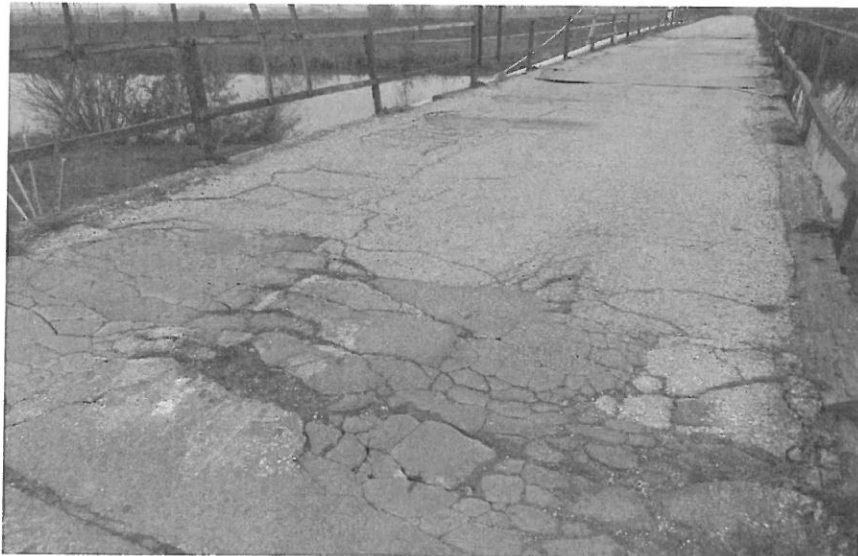
Obr. 2 Súčasný stav vozovky, detail v oblasti dilatácie

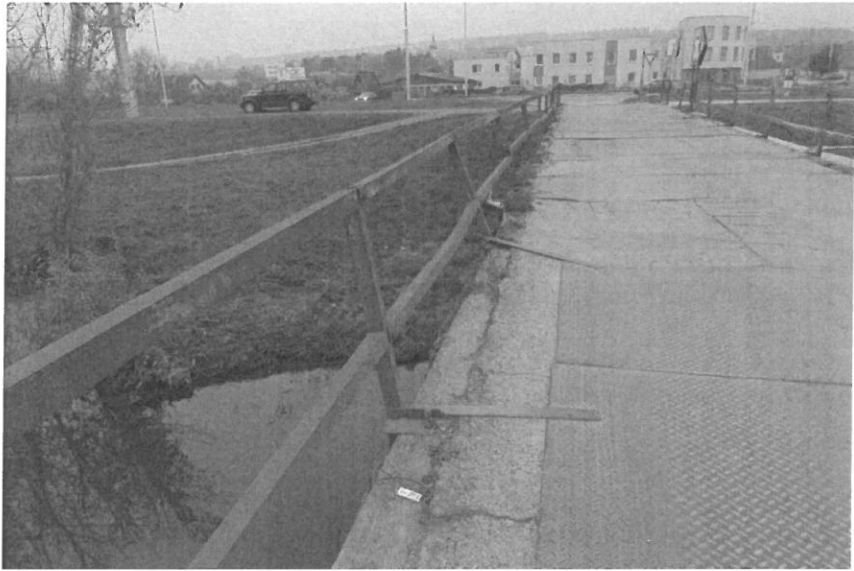
Obr. 4 Detail kotvenia zábradlia využitia oceľových platní na kotvenie

- pre využitie mosta pre účely pešej prevádzky alebo cyklistickej je nutné most pravidelne kontrolovať a vymeniť drevené podvaly s pokročilou degradáciou. Taktiež vymeniť bezpečnostné zariadenie v konštrukcii predpísanej pre osadenie v intraviláne, spolu z jeho bezpečným kotvením.
- pre rozhodnutie správcu objektu z pohľadu doby využitia, technickej bezpečnosti ale aj ekonomickej predkladáme zjednodušené porovnanie nákladov.

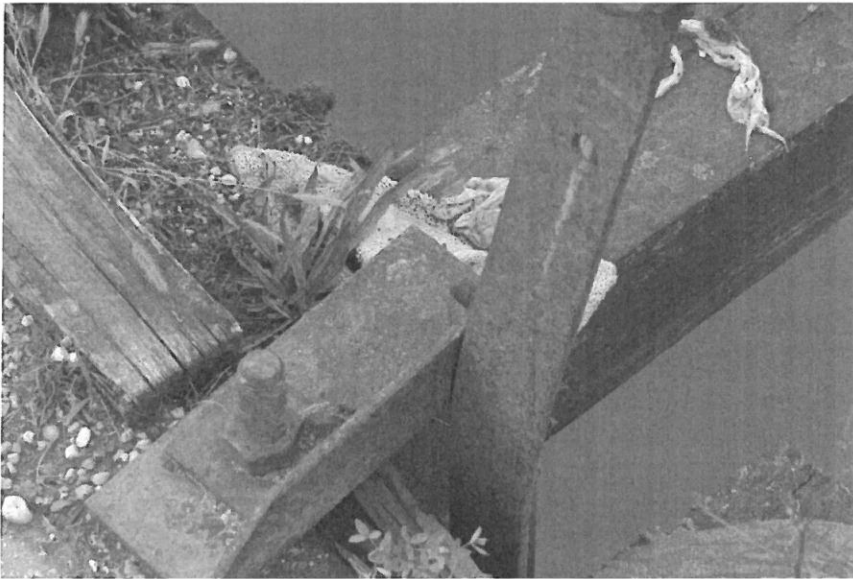
Obr. 5 Detail kotvenia zábradlia do podvalu na jednu kotevnú skrutku

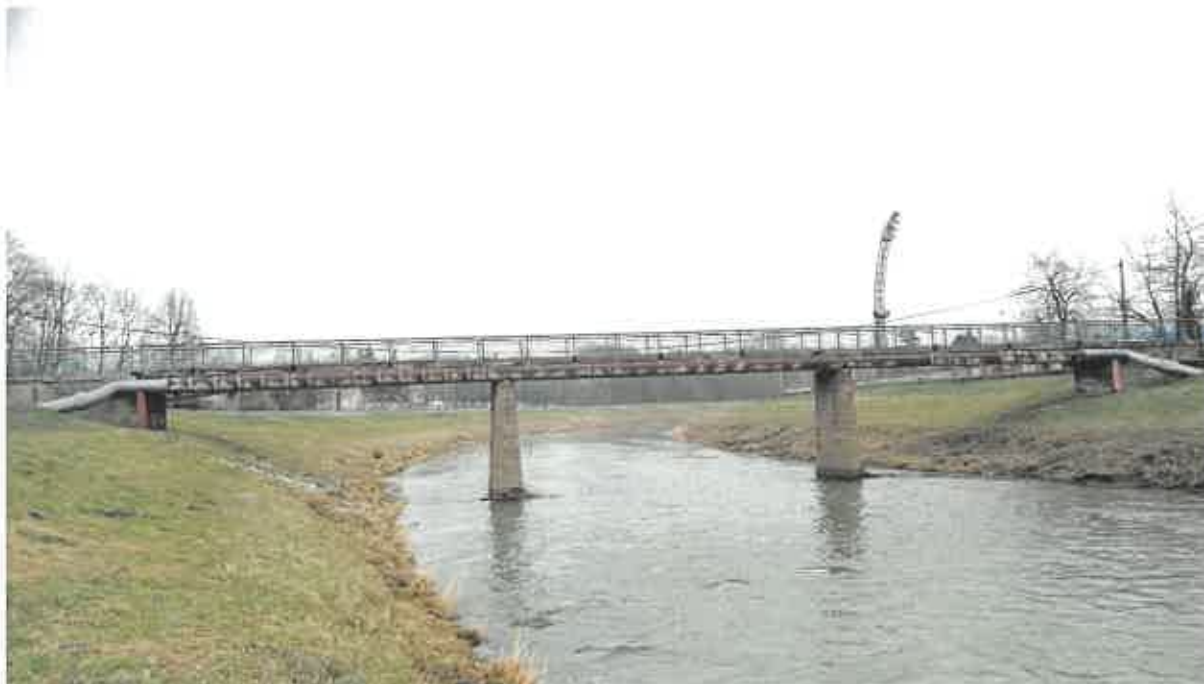
Obrázok 1: Pohľad na lávku v smere toku Nitry

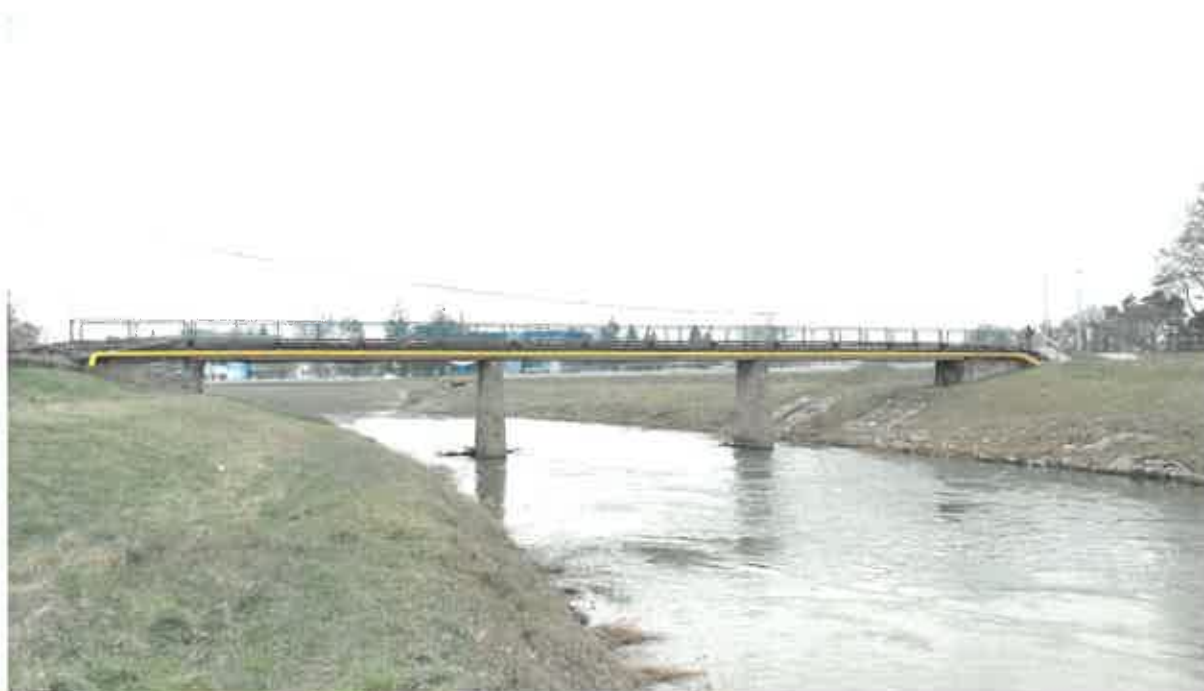
Obrázok 2: Pohľad na lávku proti smeru toku Nitry

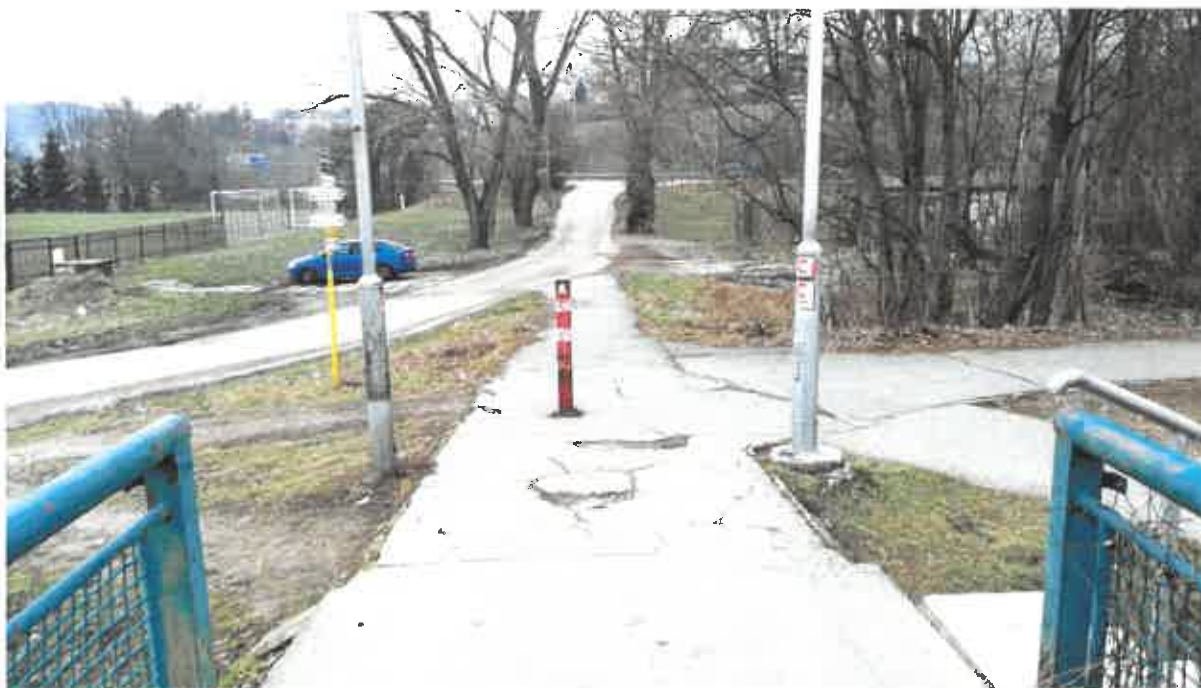
Obrázok 13: Predmostie - strana Nábrežie pri hydrocentrále (I)

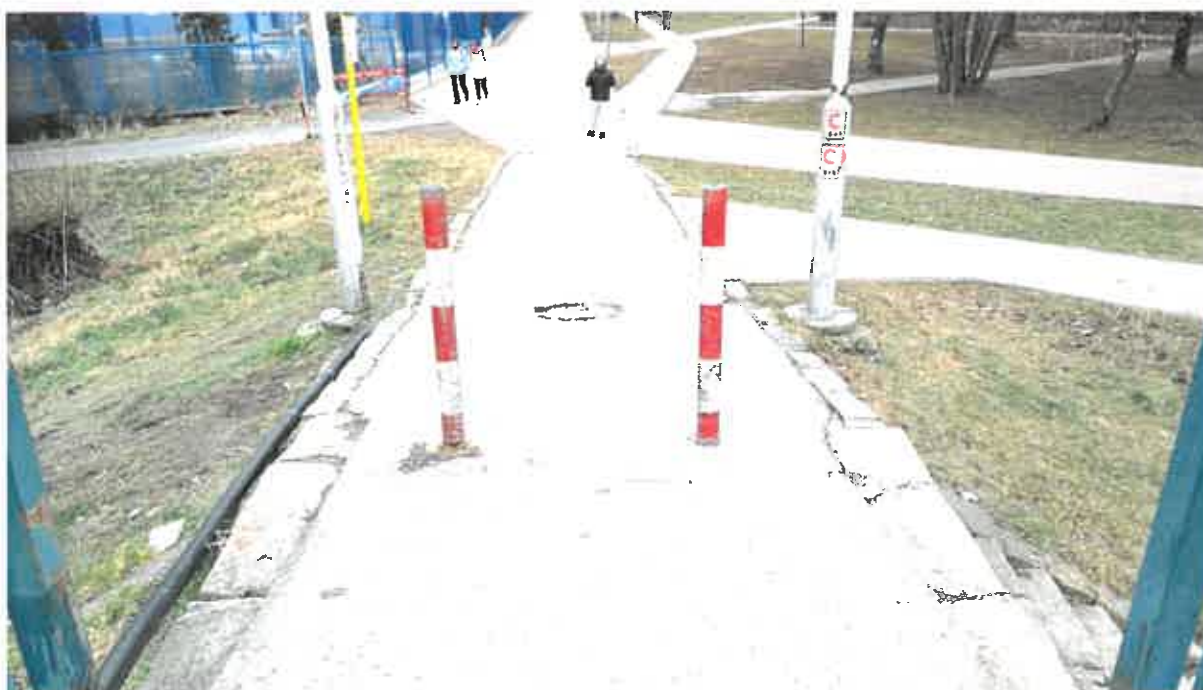
Obrázok 16: Predmostie - strana ul. Jesenského

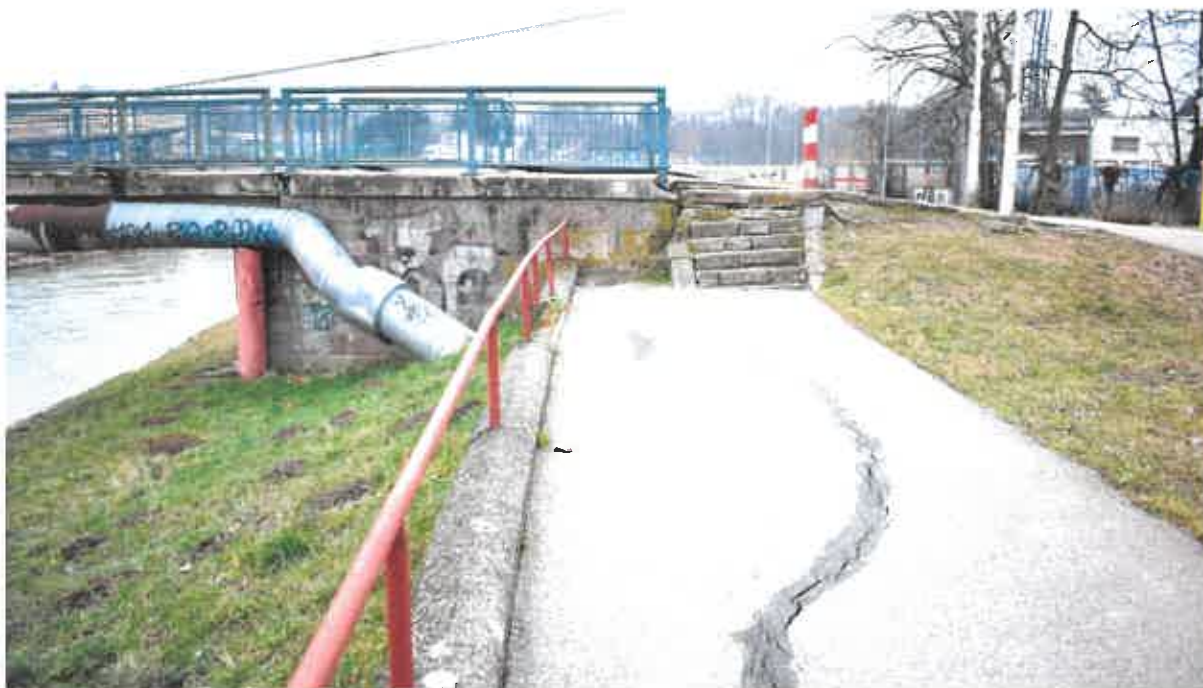
Obrázok 17: Chodník ku lávke (pravý breh Nítry)

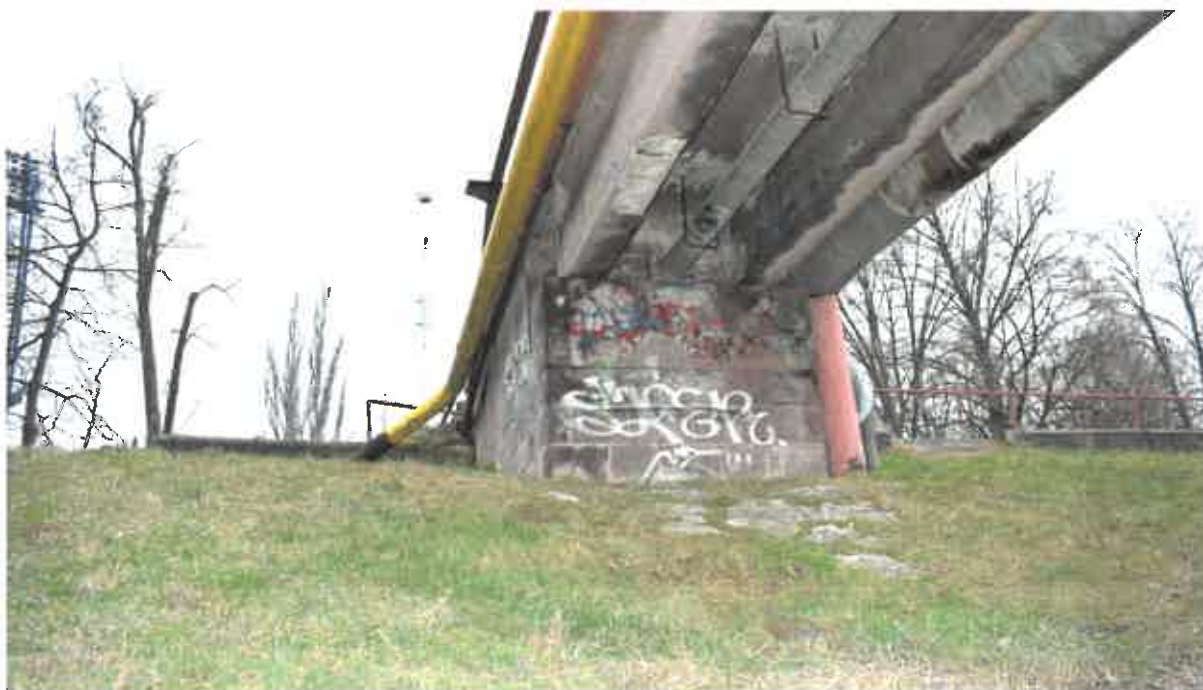
Obrázok 18: Pravobrežná opora

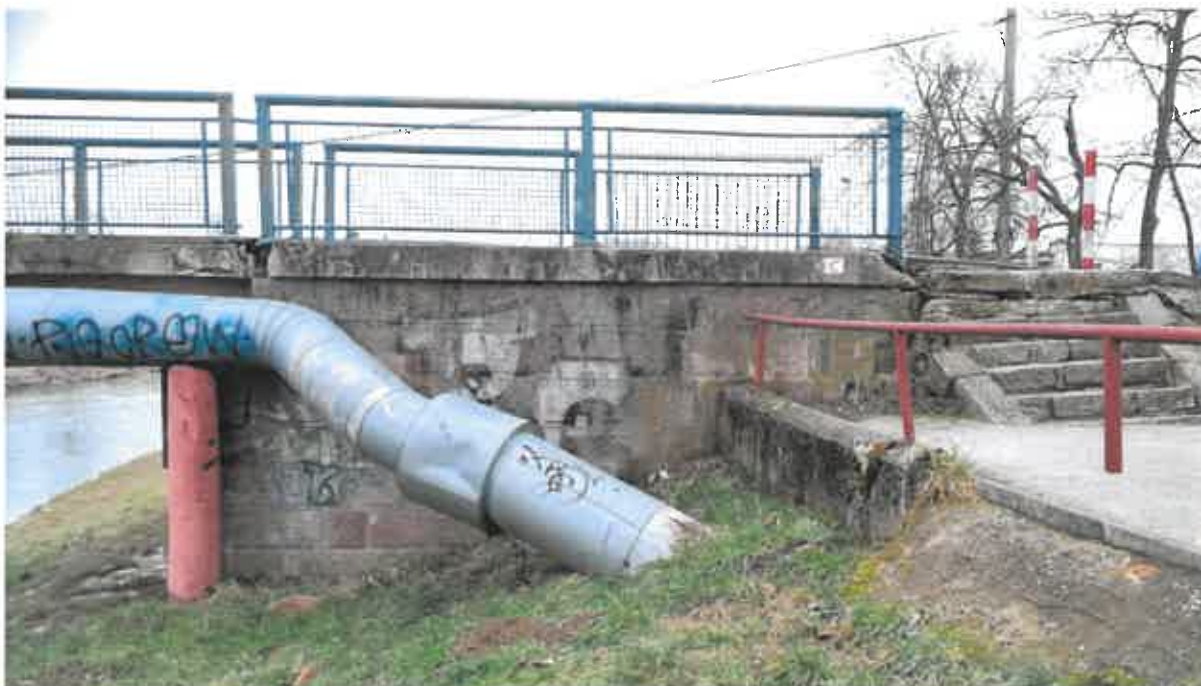
Obrázok 19: Pravobrežná opora s krídlom (strana vtoku)

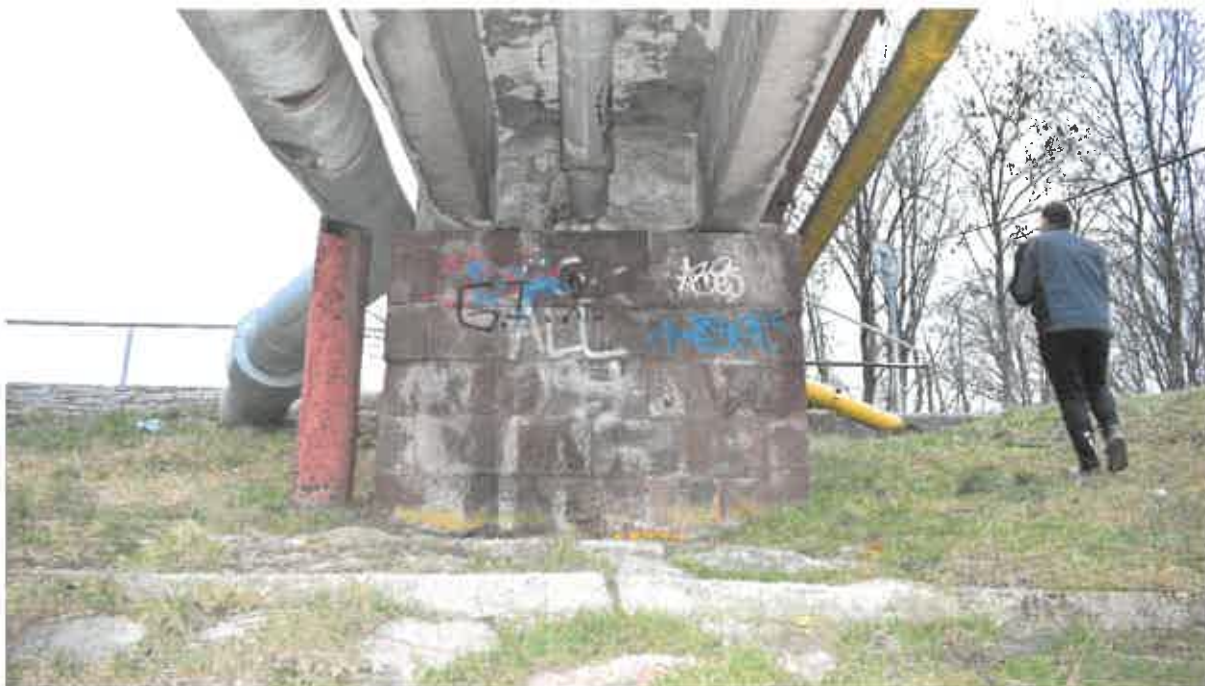
Obrázok 23: Ľavobrežná opora

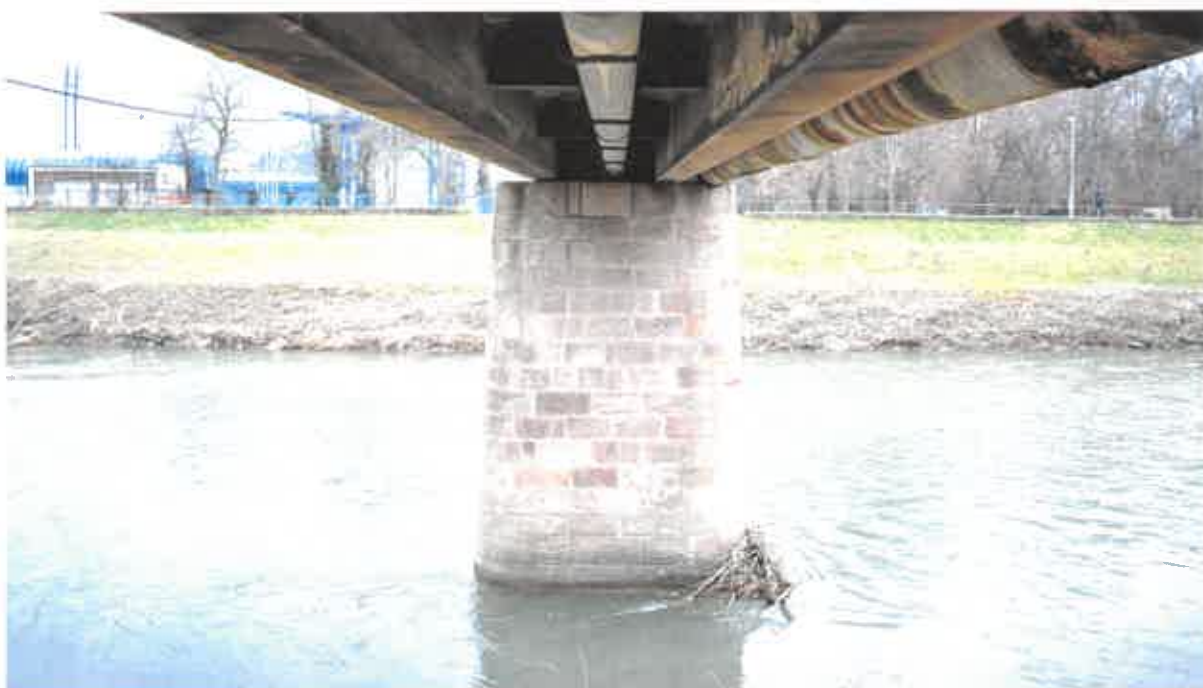
Obrázok 28: Pilier č. 1 (II)

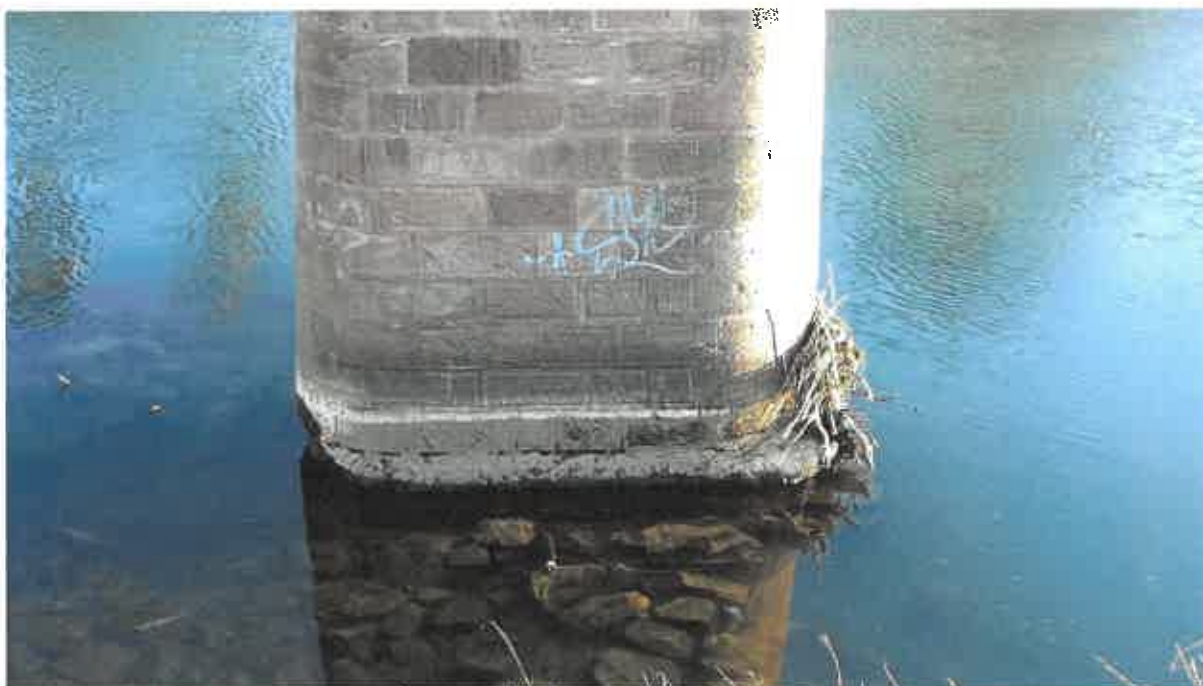
Obrázok 29: Pilier č. 1 (III)

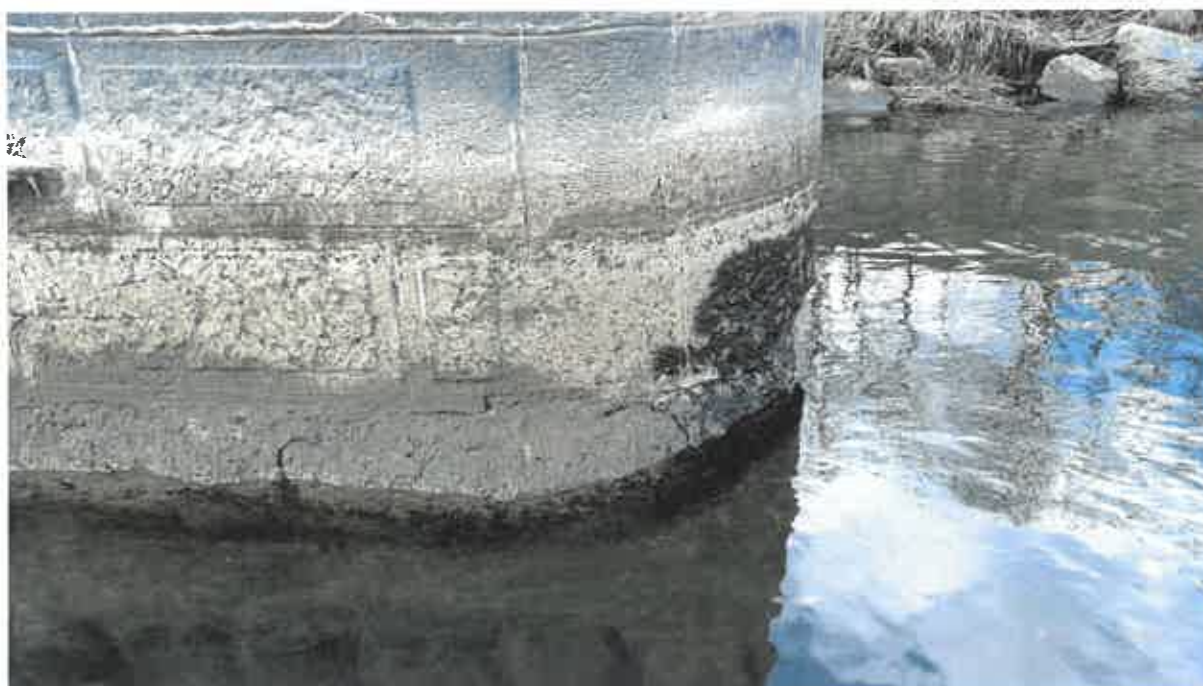
Obrázok 30: Pilier č. 1 – betónová vyrovnávacía vrstva medzi základom a prvou radou kvádrov (I)

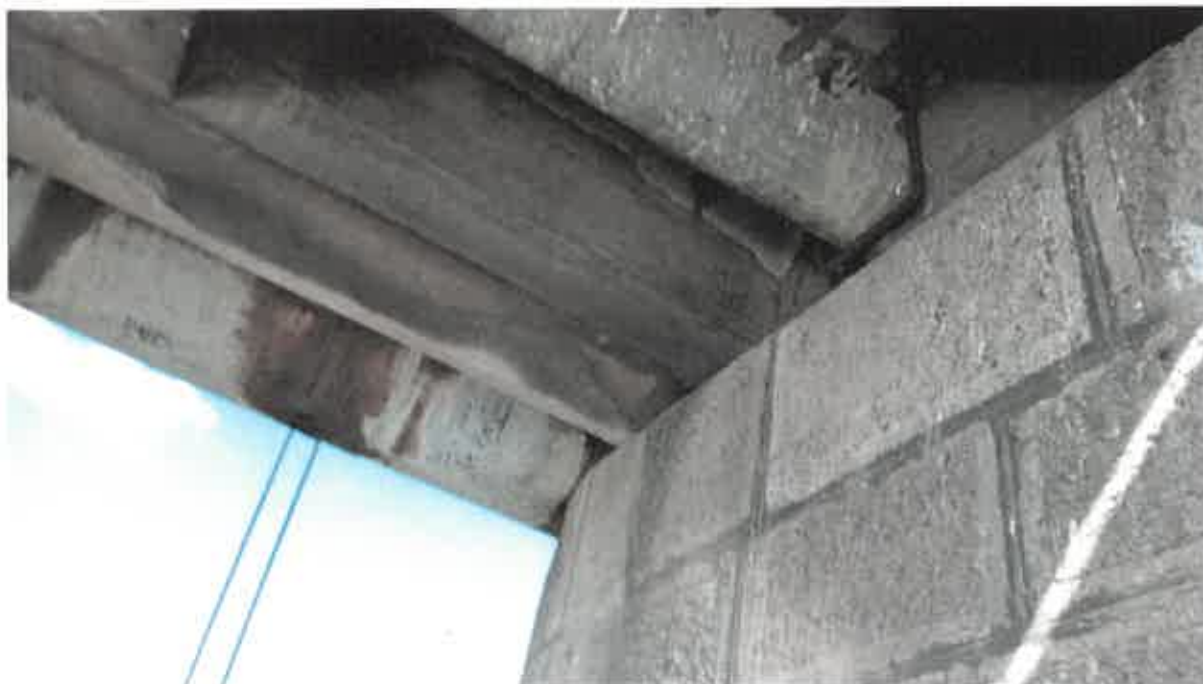
Obrázok 34: Pilier č. 1 – úložný prah

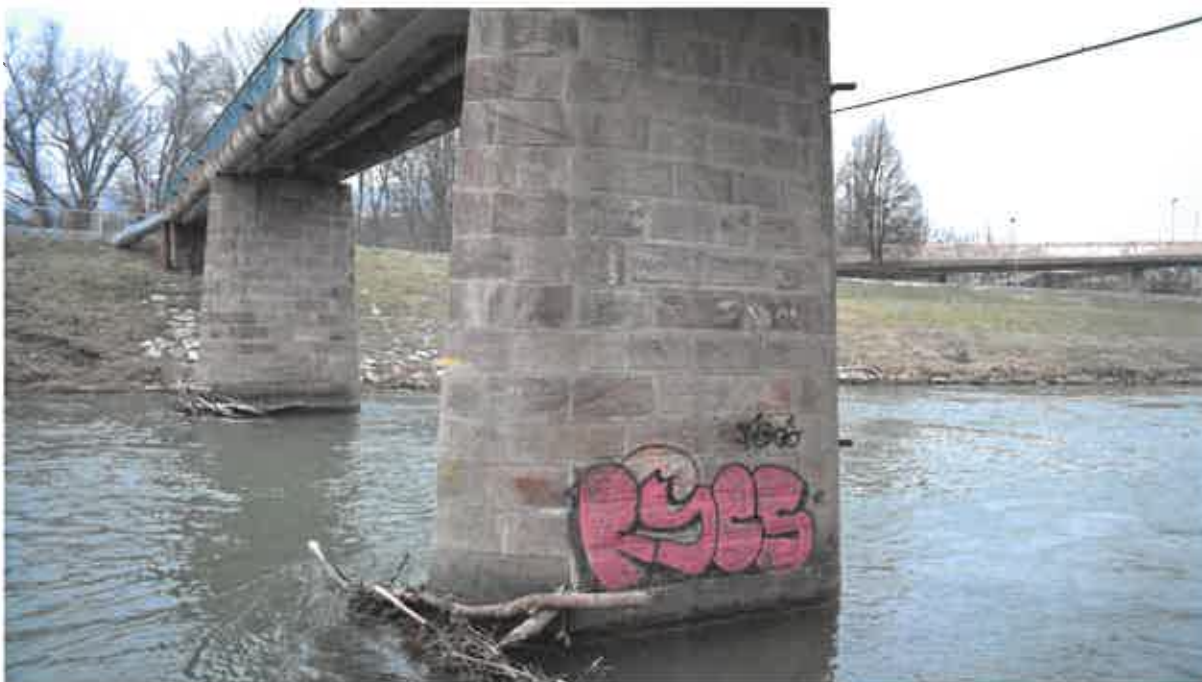
Obrázok 35: Pilier č. 2 (I)

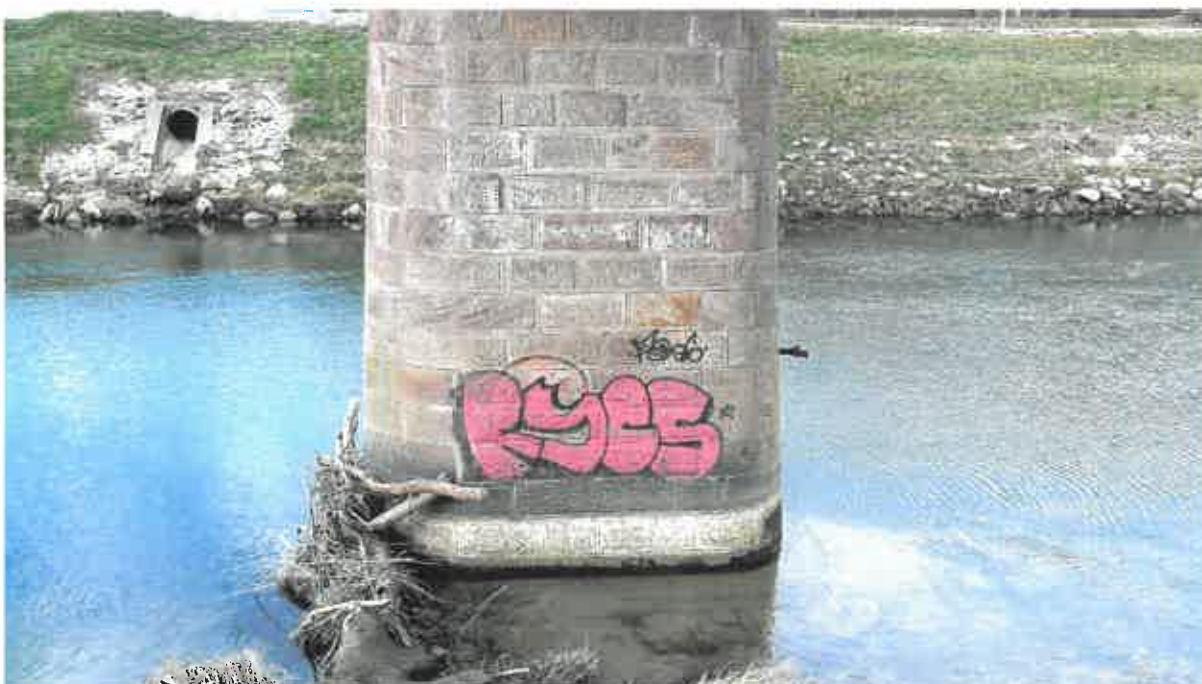
Obrázok 36: Pilier č. 2 (II)

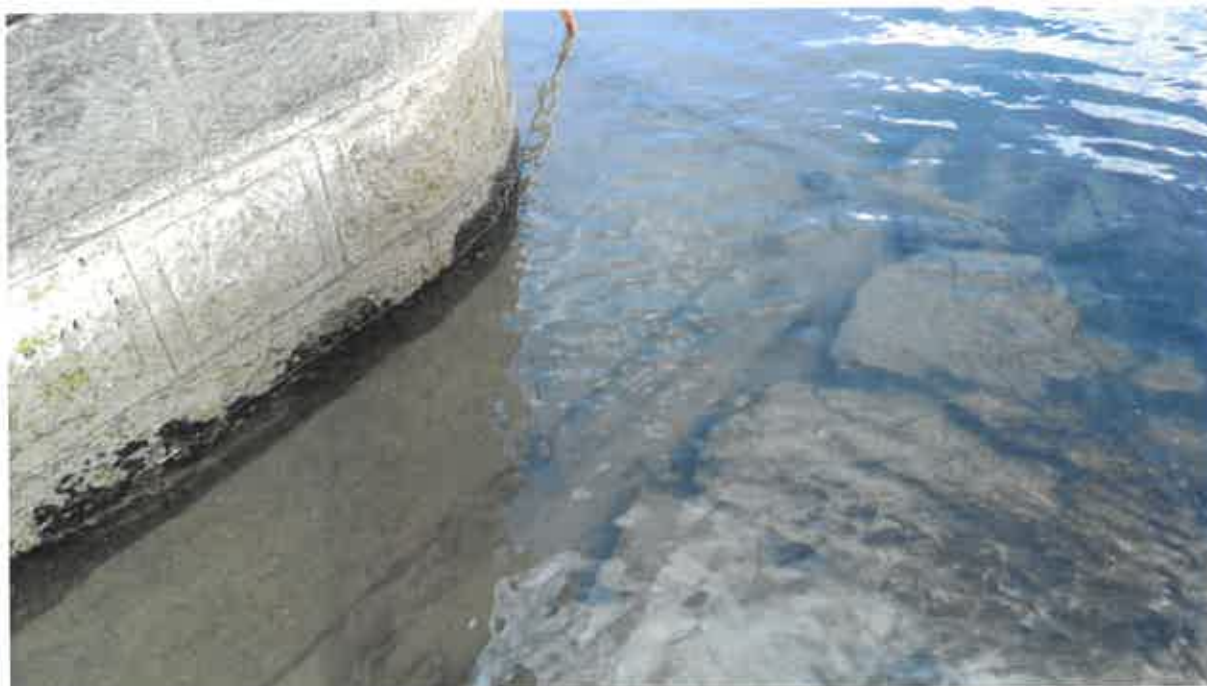
Obrázok 37: Pilier č. 2 - základ

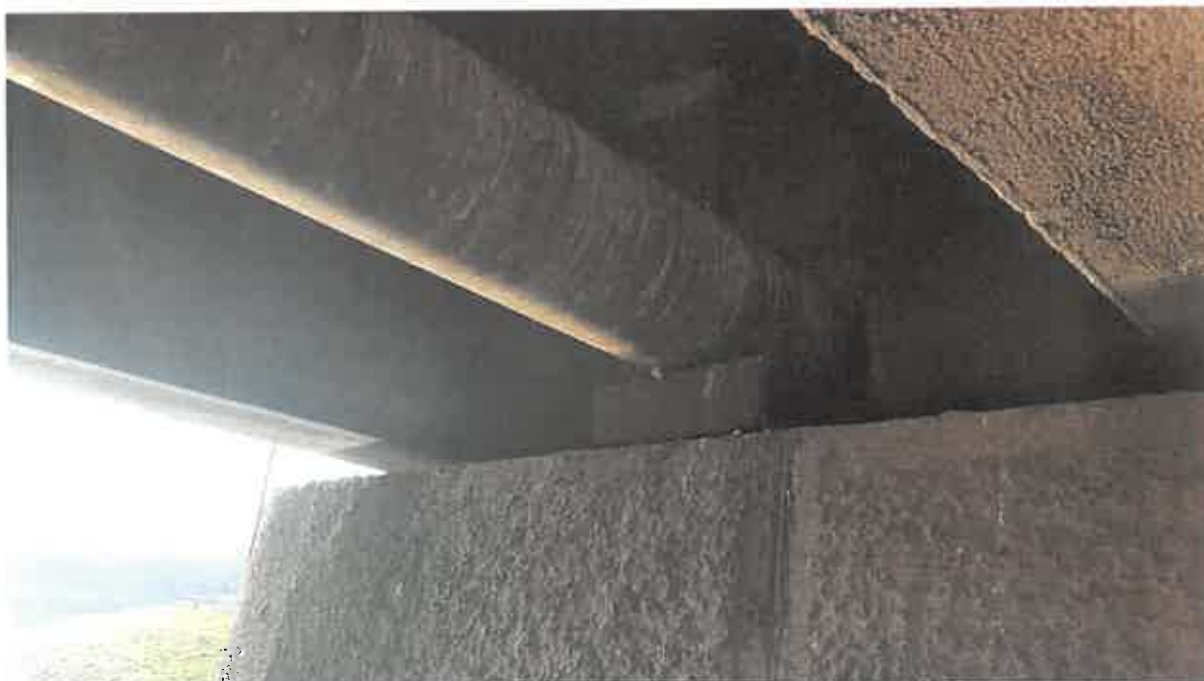
Obrázok 40: Pilier č. 2 – úložný prah

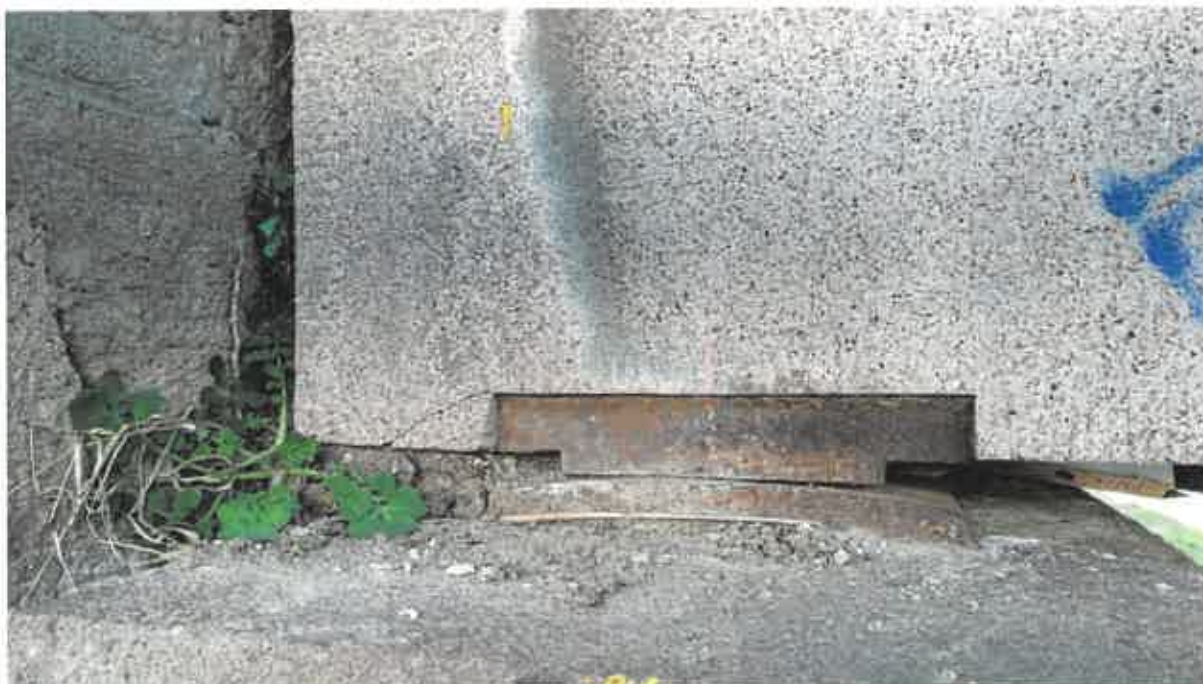
Obrázok 41: Ložisko na pravobrežnej opore (I)

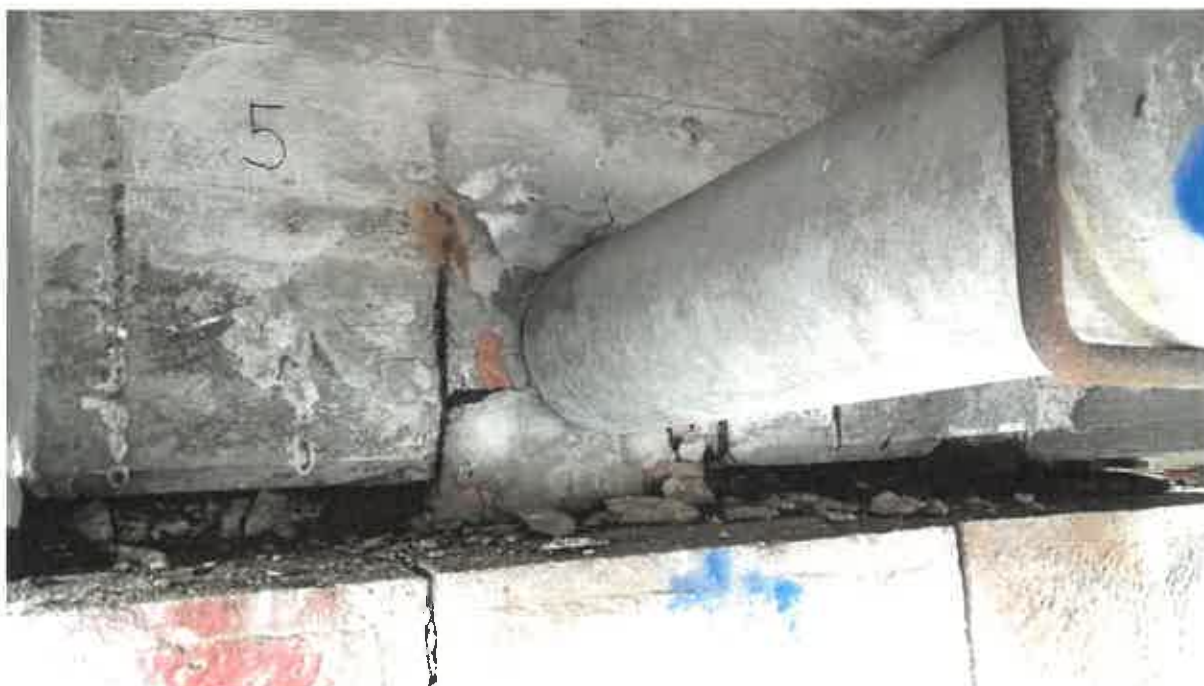
Obrázok 43: Úložný prah na pravobrežnej opore

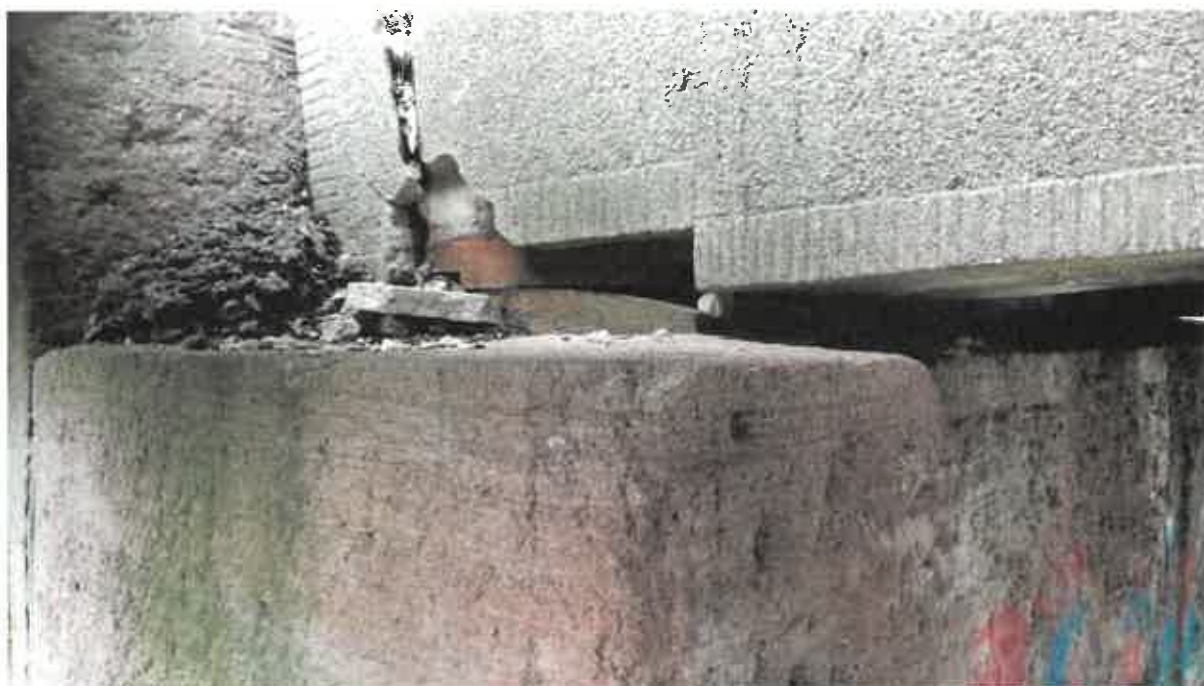
Obrázok 44: Ložisko na ľavobrežnej opore (I)

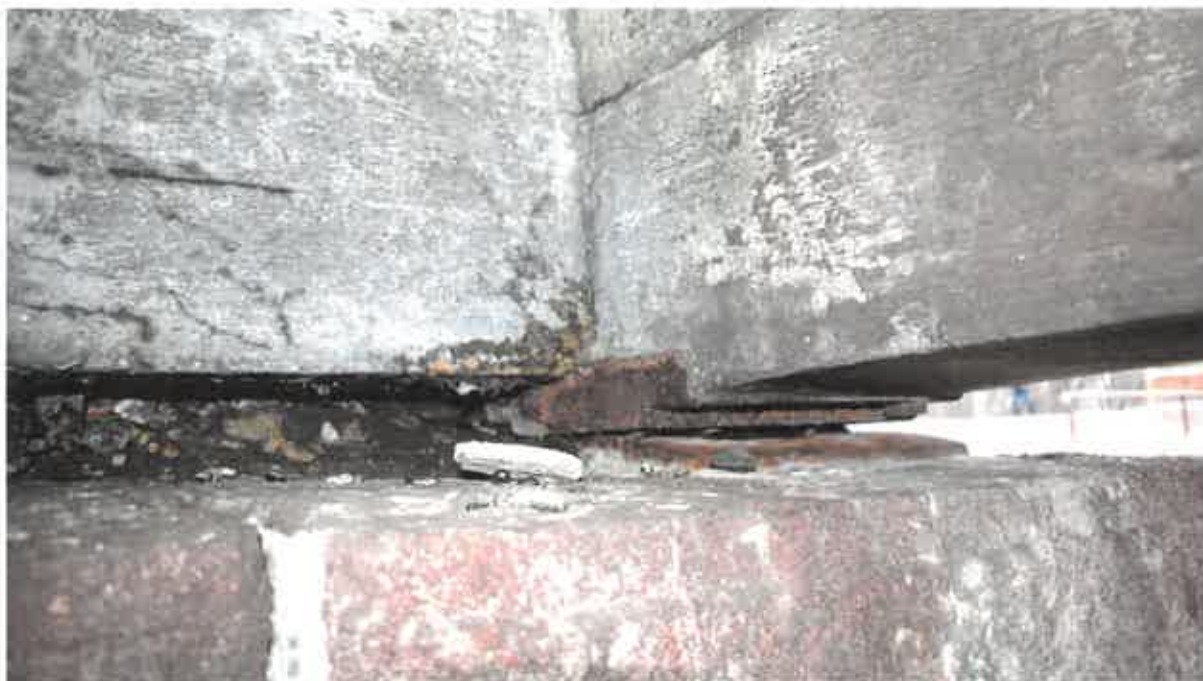
Obrázok 45: Ložisko na ľavobrežnej opore (II)

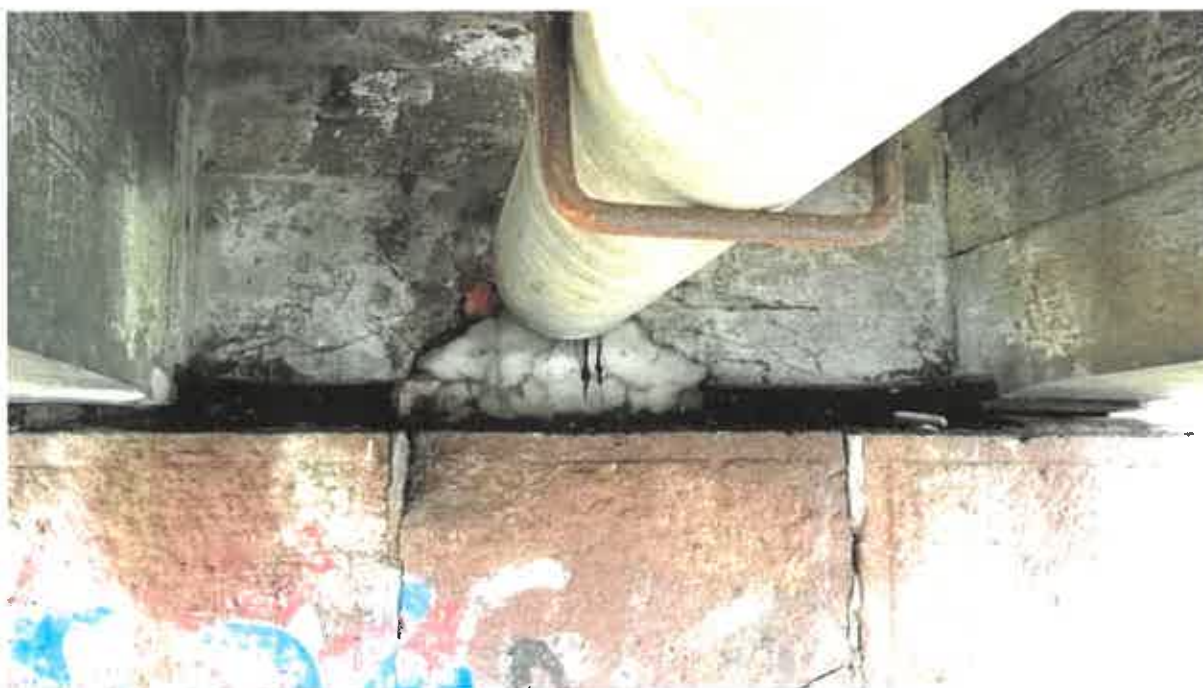
Obrázok 46: Úložný prah na ľavobrežnej opore

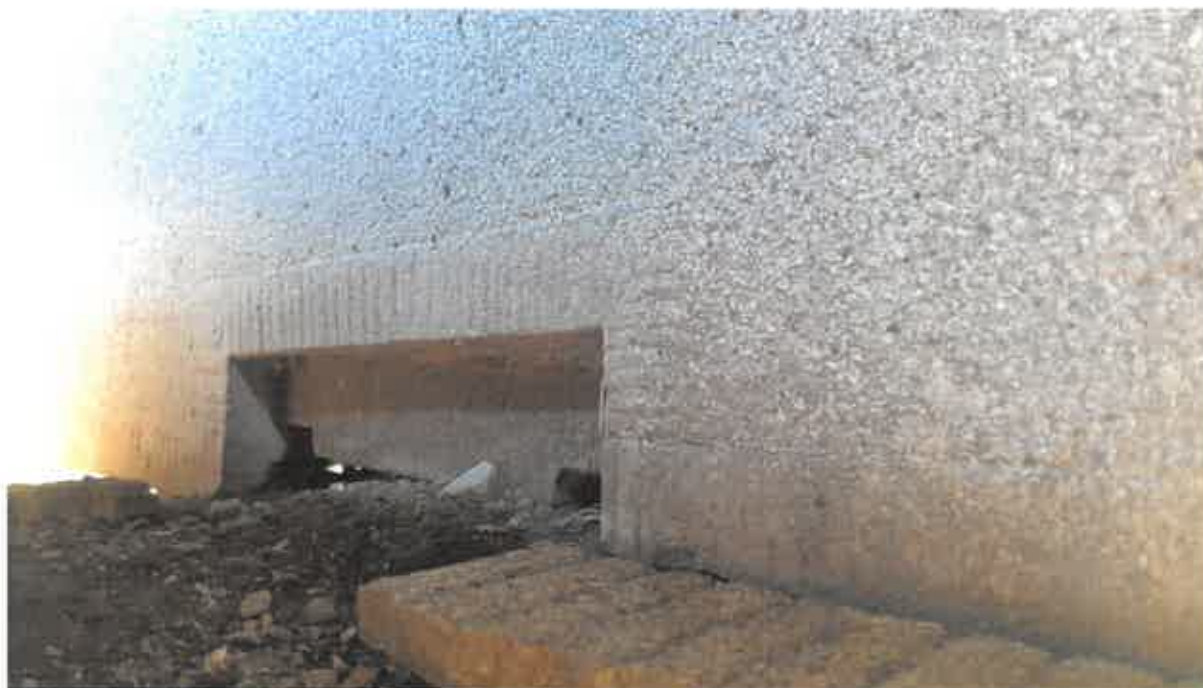
Obrázok 47: Ložisko na pilieri č. 1 (I)

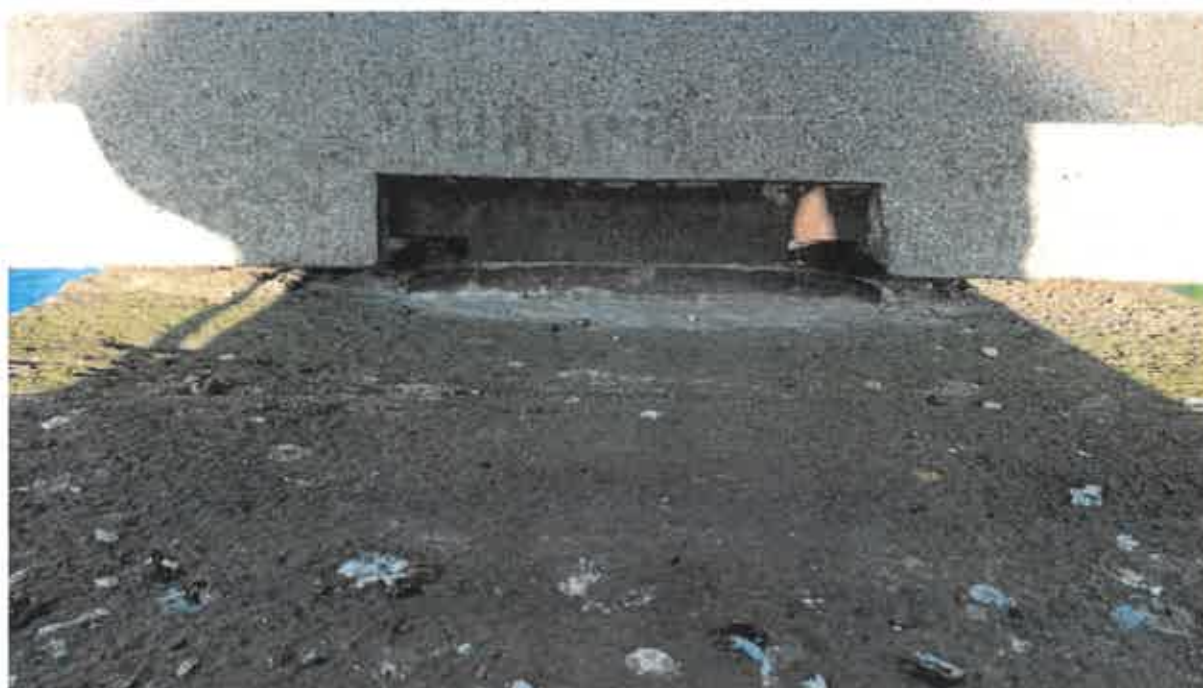
Obrázok 48: Ložisko na pilieri č. 1 (II)

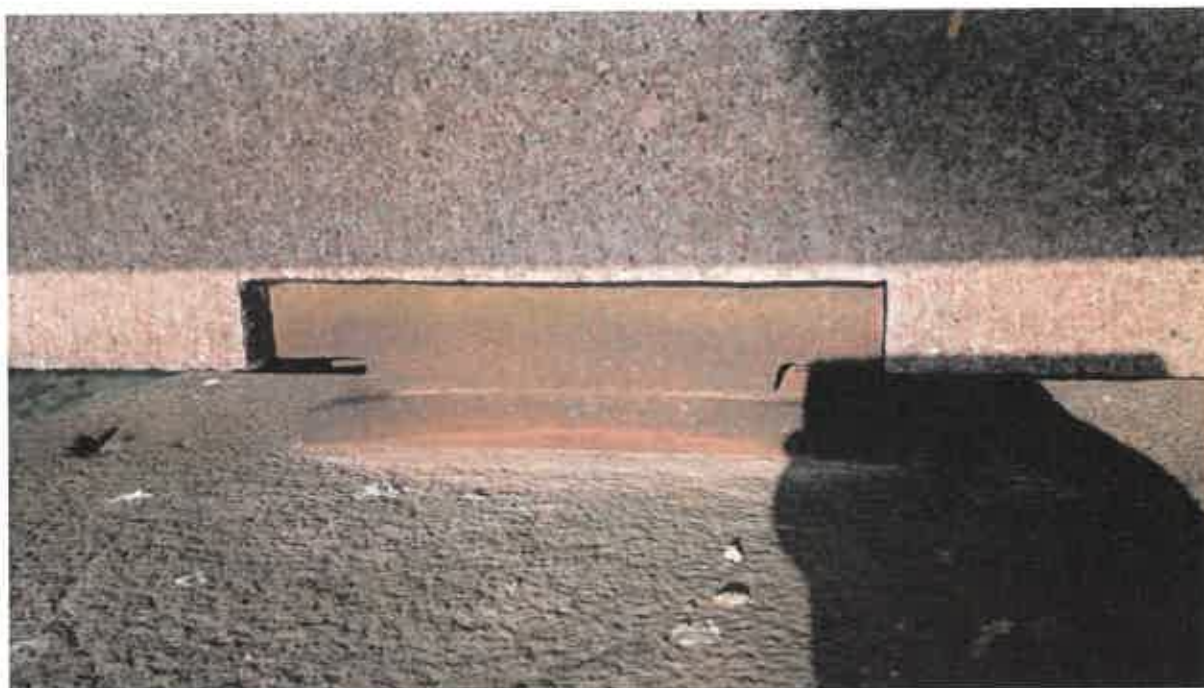
Obrázok 49: Ložisko na pilieri č. 2 (I)
