Uznesenie Mestského zastupiteľstva v Nitre č. 134/2023-MZ zo dňa 31.03.2023

predložiť informatívnu správu o stavebnom-technickom stave mostov a lávok vo vlastníctve mesta Nitra s návrhom opatrení na zlepšenie ich stavebno-technického stavu

Príloha č. 4: diagnostický posudok lávka Jesenského

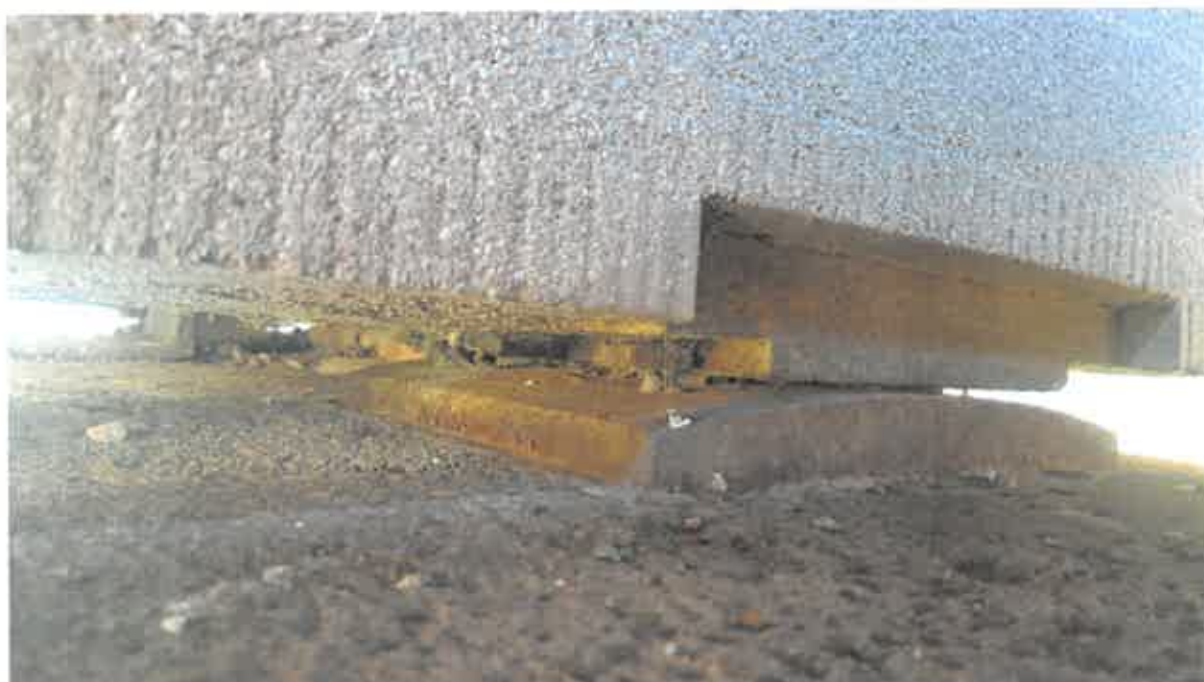
Obrázok 50: Ložisko na pilieri č. 2 (II)

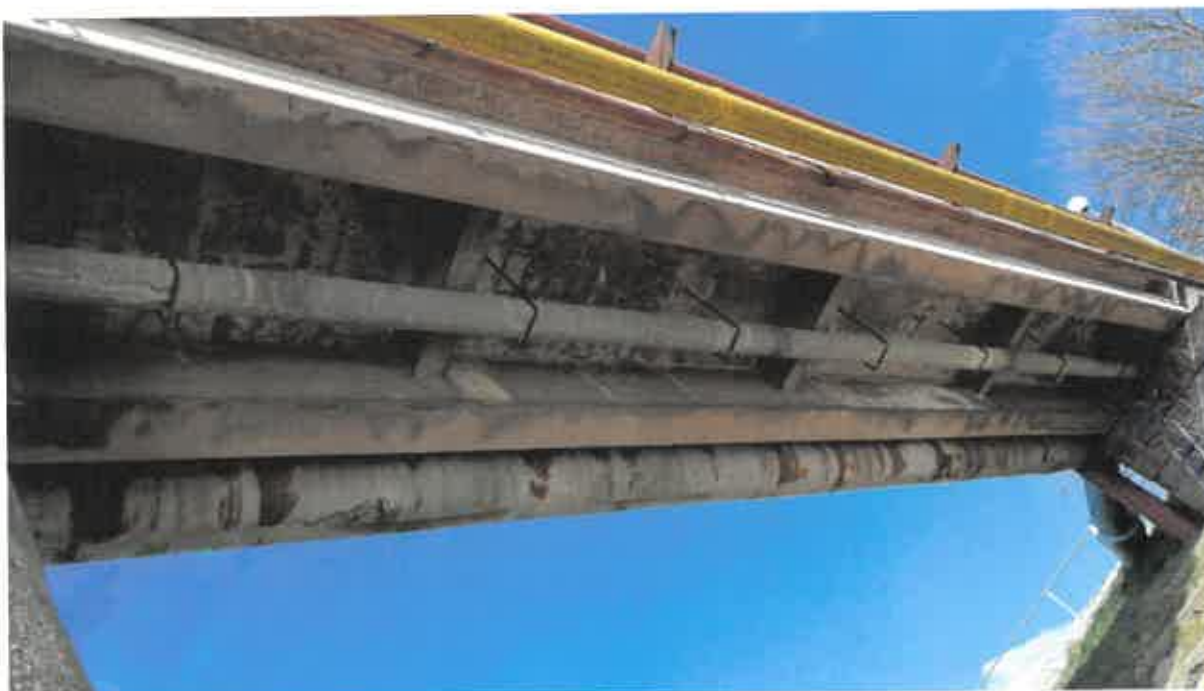
Obrázok 55: Hlavná nosná konštrukcia lávky (V)

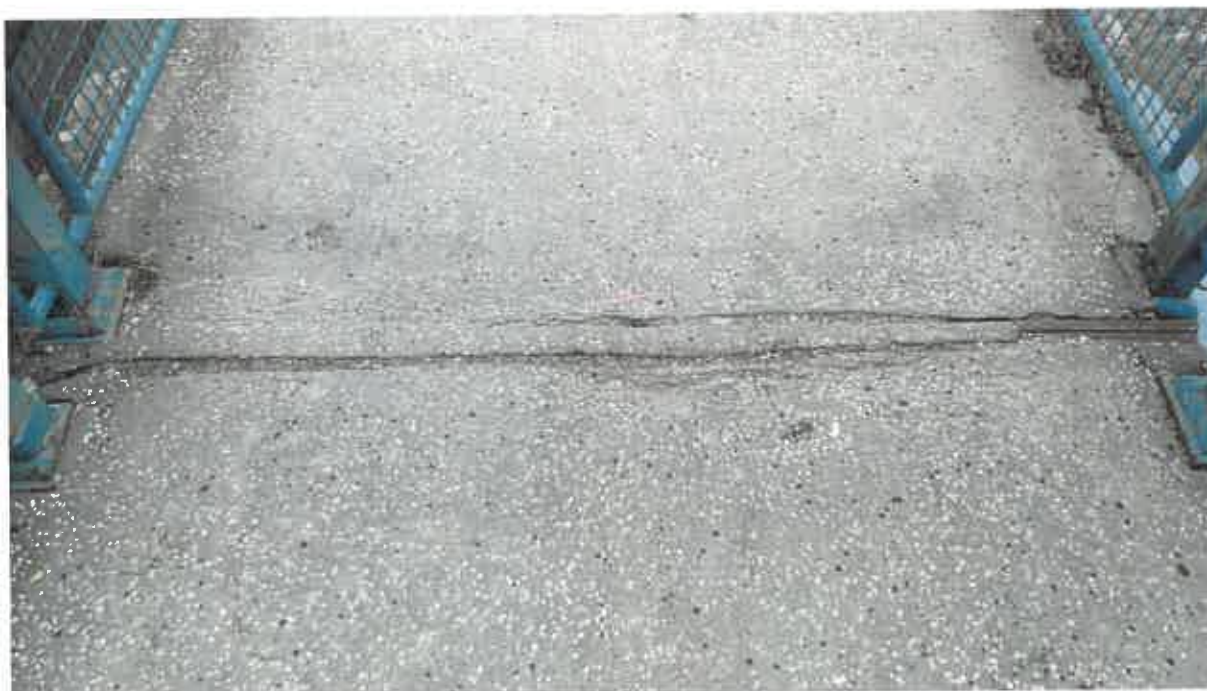
Obrázok 67: Mostný záver – ľavobrežná opora

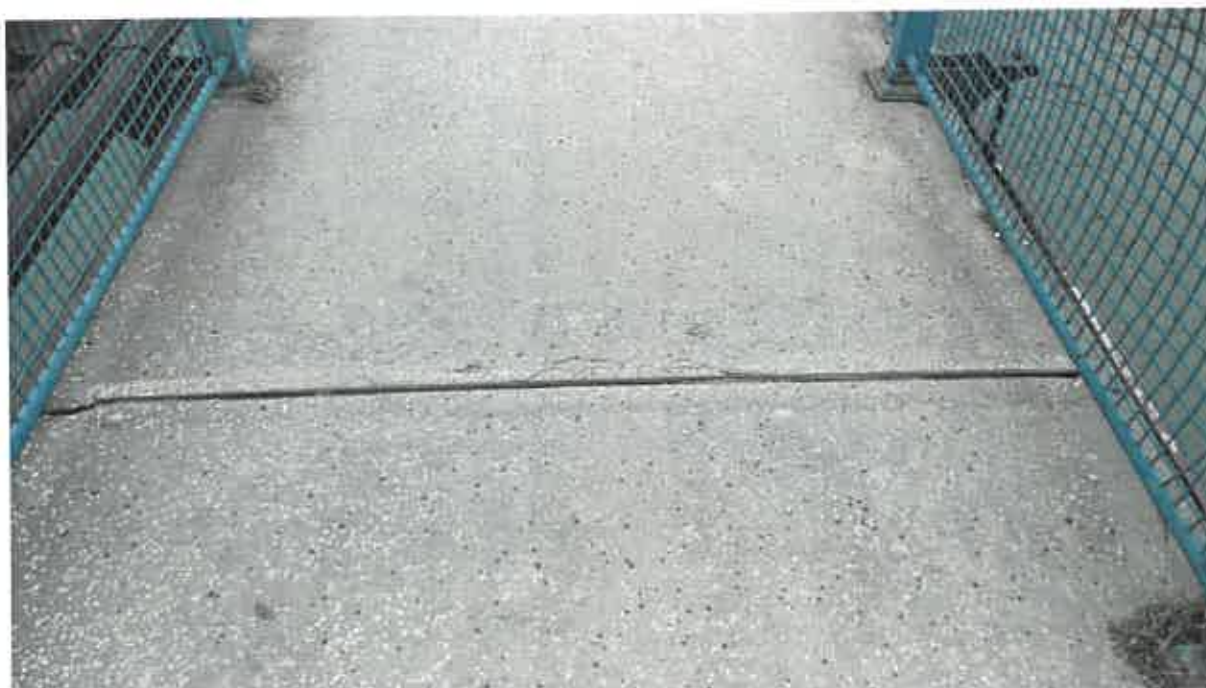
Obrázok 68: Mostný záver – kĺb v NK bližšie ku pilieru č. 1

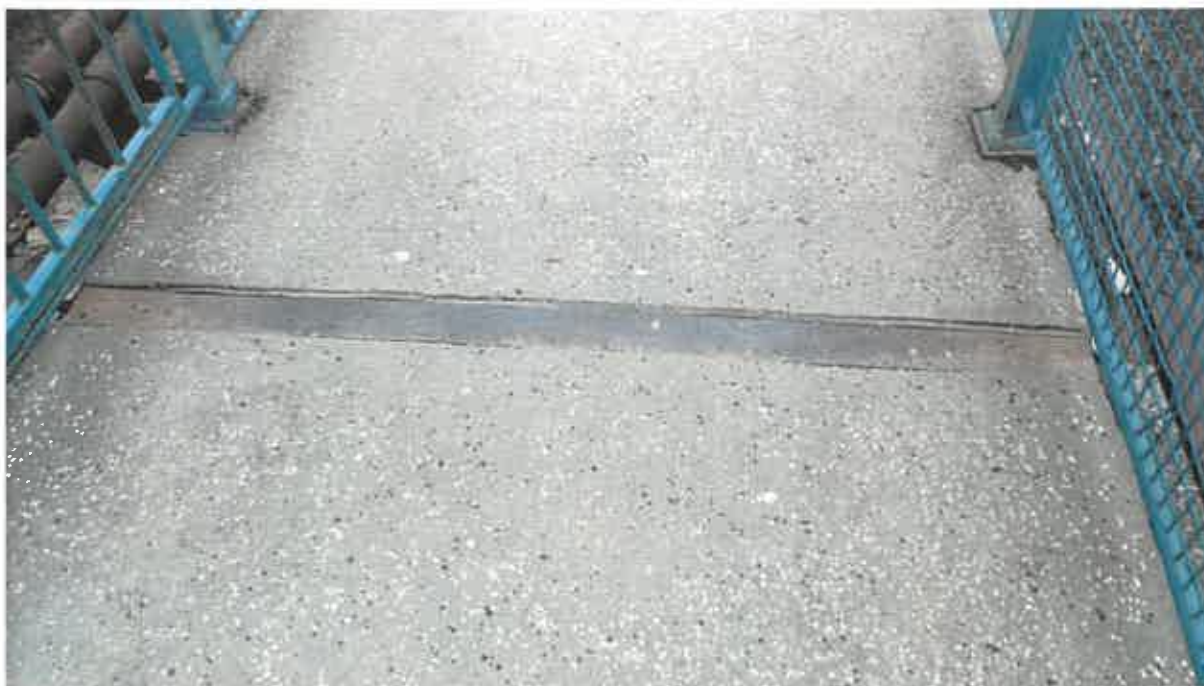
Obrázok 69: Mostný záver – kĺb v NK bližšie ku pilieru č. 2

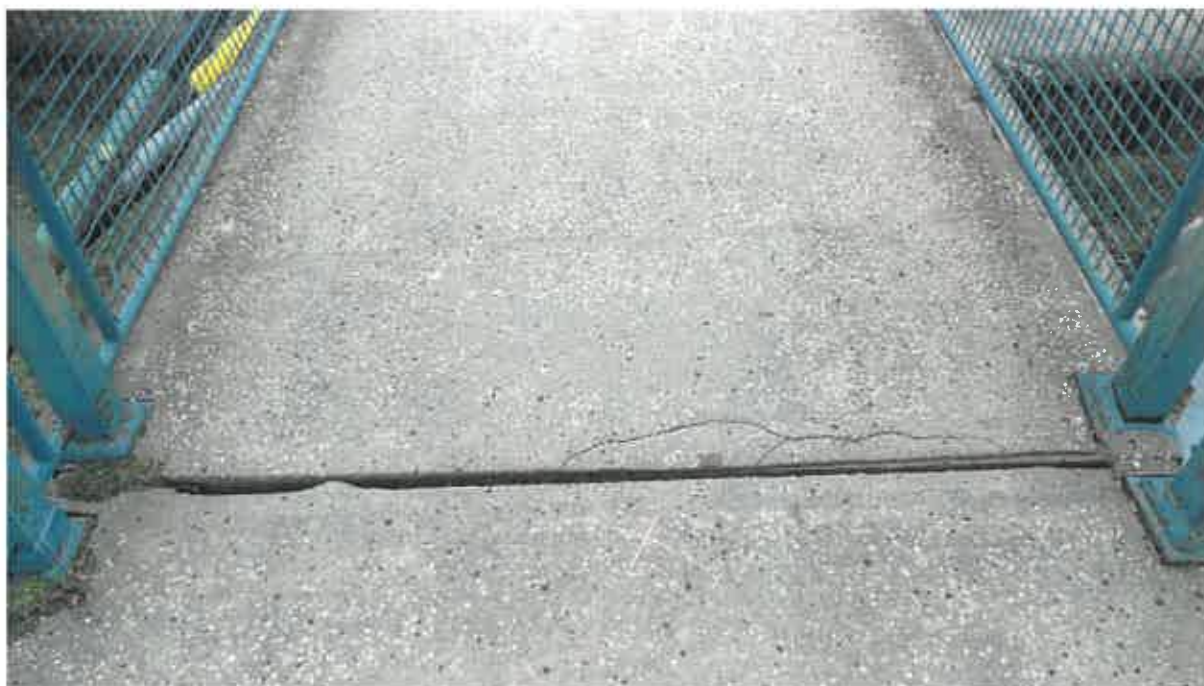
Obrázok 70: Mostný záver – pravobrežná opora

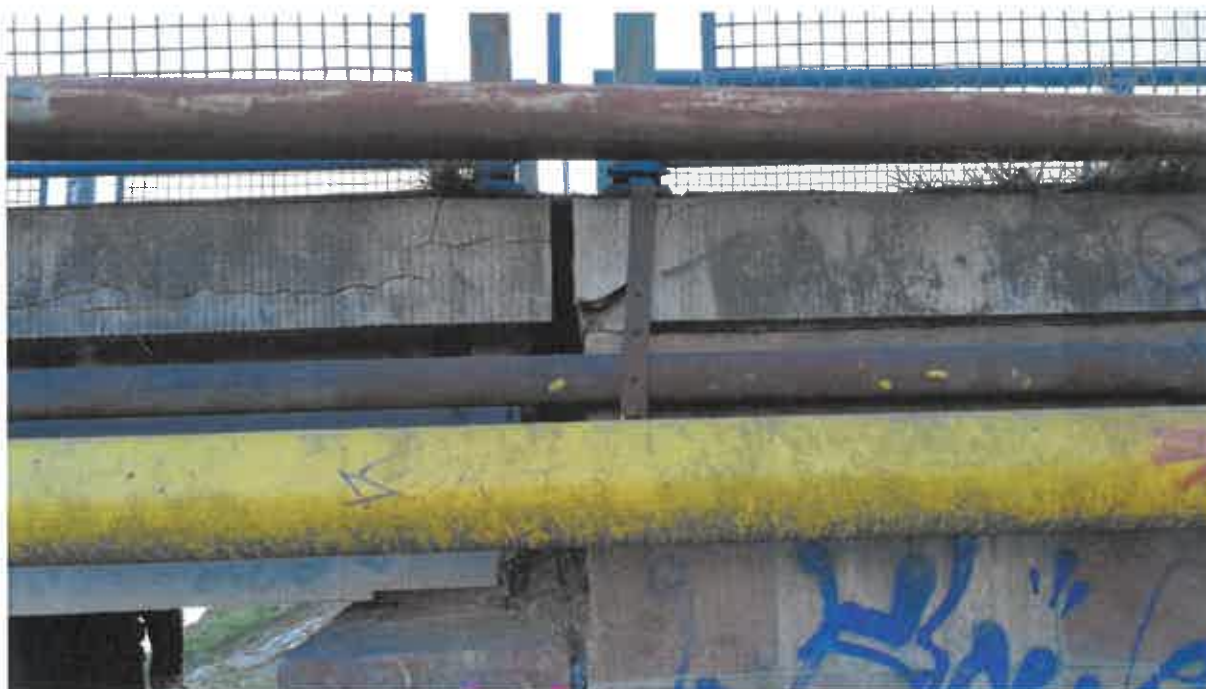
Obrázok 71: Dilatačná medzera – ľavobrežná opora

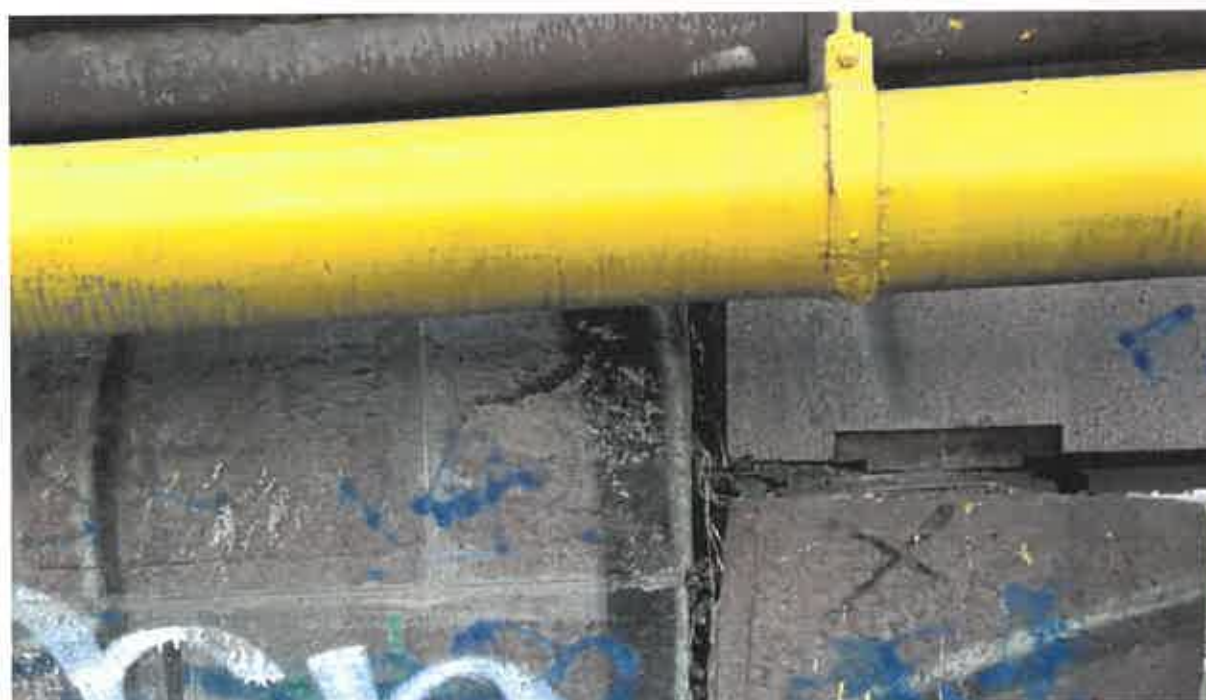
Obrázok 72: Dilatačná medzera – pravobrežná opora

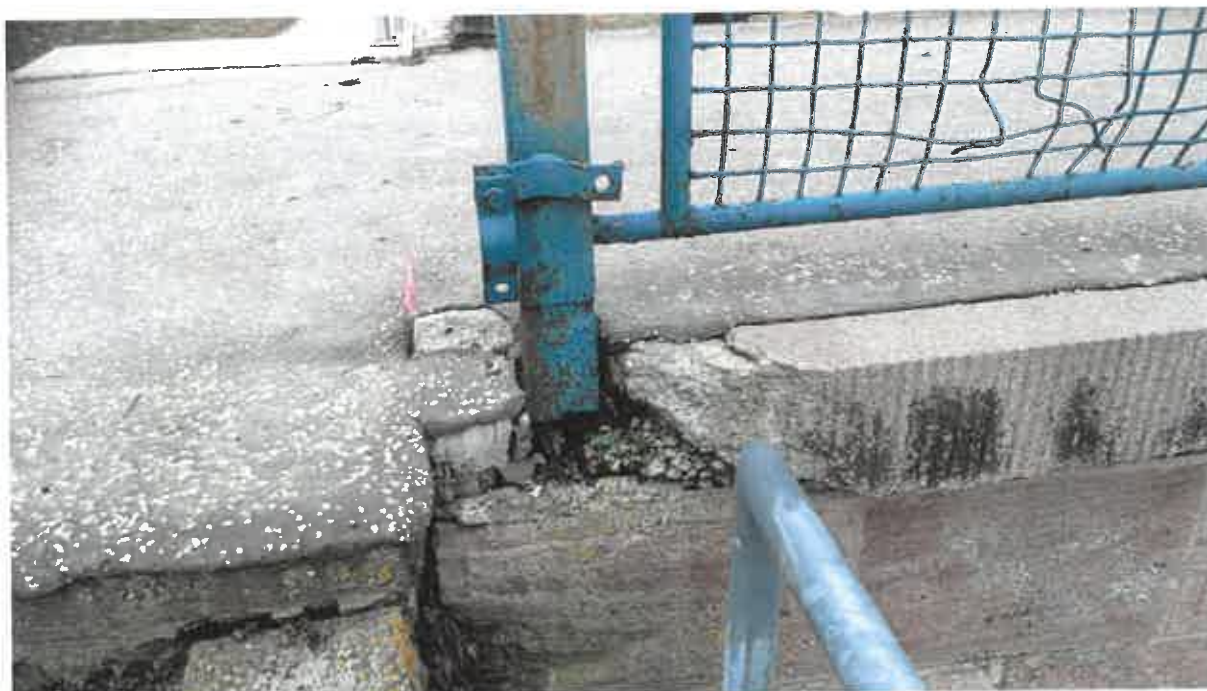
Obrázok 79: Kotvenie zábradlia (II)

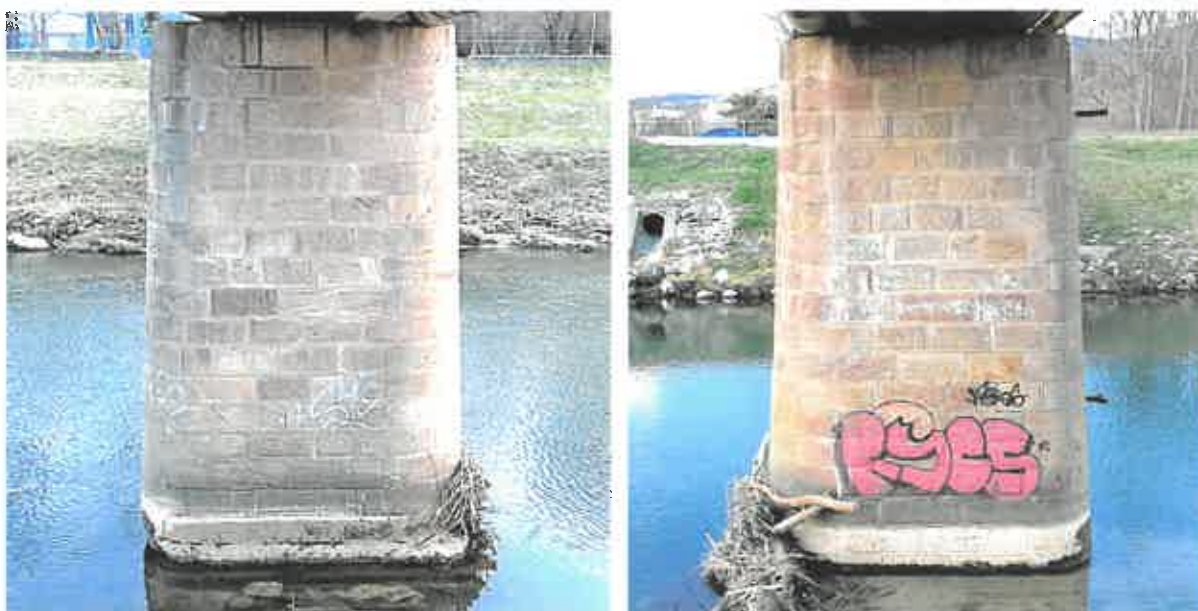
Obrázok 11: Pohľad na pilier č. 1 a pilier č. 2

Vo vodnom toku sú zachované ešte pôvodné drevené prvky štetovnic/debnenia. Tvar priečneho rezu pilierov je hydrodynamicky upravený (kruhovo zaoblený na povodnej strane, zašpicatený na návodnej strane). Celkovo tvorí piliere 17 radov kamenných kvádrov a jeden mohutnejší rad blokov plniaci funkciu úložného prahu. Vo vrchole má pilier celkovú šírku ~ 0,8 m a celkovú dĺžku ~ 3,0 m. Následne sa tieto rozmery smerom ku základom zväčšujú sklonom približne ~ 20:1. Na povodnej strane piliera č. 2 sú pozostatky bližšie neidentifikovaných oceľových konzol. Piliere nie sú viditeľne naklonené. **Napriek tomu bolo na nich detegovaných niekoľko porúch.** Jedná sa predovšetkým o vypadávanie malty z kontaktných škár, znečistenie úložných prahov, ďalej **poruchy spôsobené erozívnou činnosťou vody na prvé rady kamenných kvádrov a ich napojenia na základy.** Kritická sa javí degradácia betónu (akási vyrovnávajúca vrstva) pod prvou radou kvádrov na pilieri č. 1.

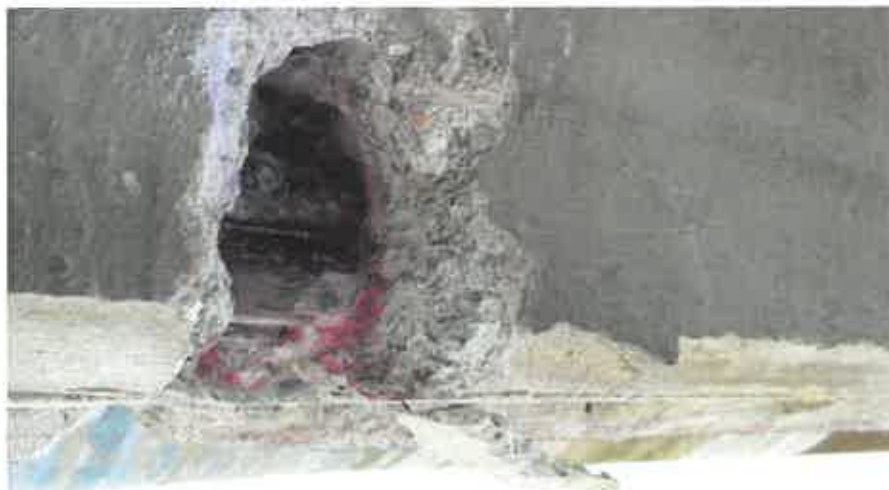
Roztokom fenolftaleínu bola skúmaná hĺbka karbonatizácie betónu. Tá je ovplyvnená prítomnosťou (neprítomnosťou) omietky. Všeobecne je možné konštatovať, že na konštrukcií dosahuje miestami hĺbku presahujúcu aj 30 mm.

Obrázok 16: Zisťovanie hĺbky karbonatizácie

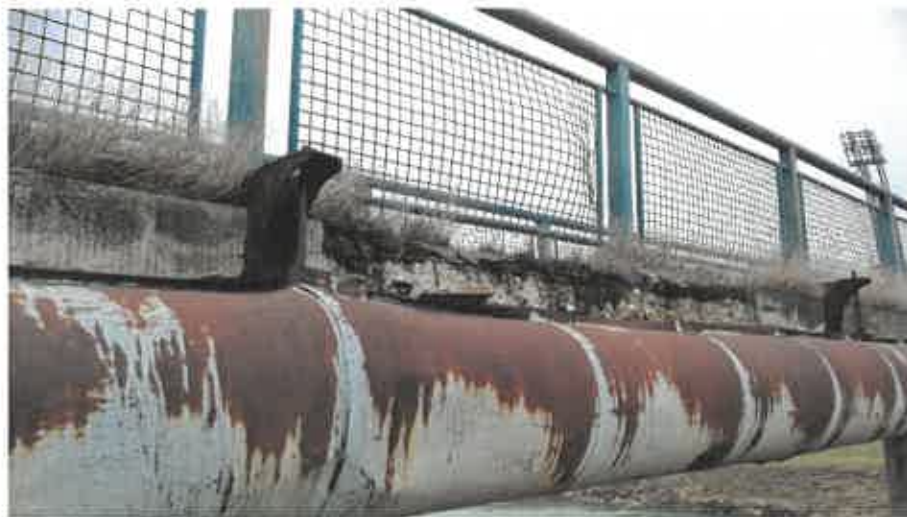
Rímsov na lávke sú železobetónové s výškou cca. 250 mm a sú (boli) rovnako ako hlavné trámy chránené z boku omietkou. V súčasnosti sú rímsov na lávke tesne pod úrovňou chodníka z liateho asfaltu. **Vonkajšia časť rímsov je na viacerých miestach rozpadnutá, výstuž rímsov je obnažená.** Rímsov sú mimoriadne znečistené a rastie na nich husto tráva, mach a lišajníky. Z pôvodných rímsových častí sa miestami zachovali prakticky iba fragmenty.

Obrázok 28: Rímsov na strane vtoku

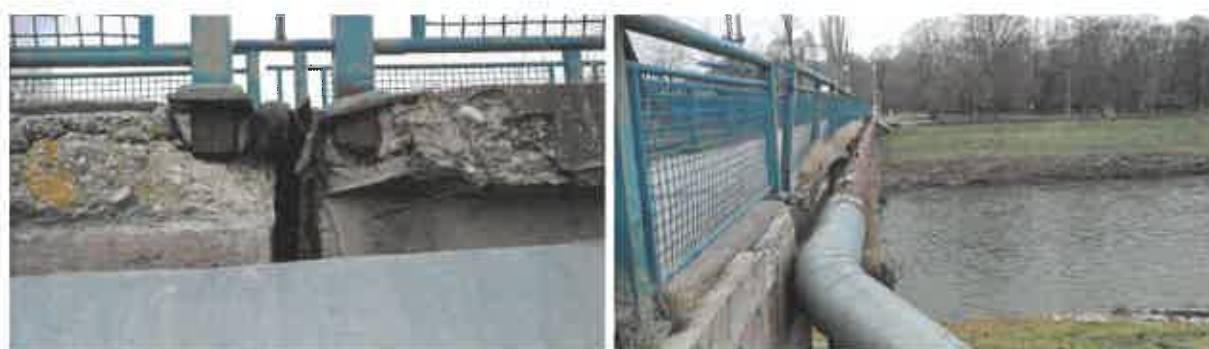
sieťovina, pri opravovaných častiach zvislé tyče. Predovšetkým na strane od ul. Nábřežie pri hydrocentrále je zábradlie **poškodené a vychýlené**. Zábradlie je **napadnuté koróziou**, a to predovšetkým v mieste ukotvenia zábradlia do rímsy. Na niektorých miestach, predovšetkým pri prechode z nosnej konštrukcie na oporu **je kotvenie úplne porušené**.

Obrázok 29: Zábradlie a jeho kotvenie

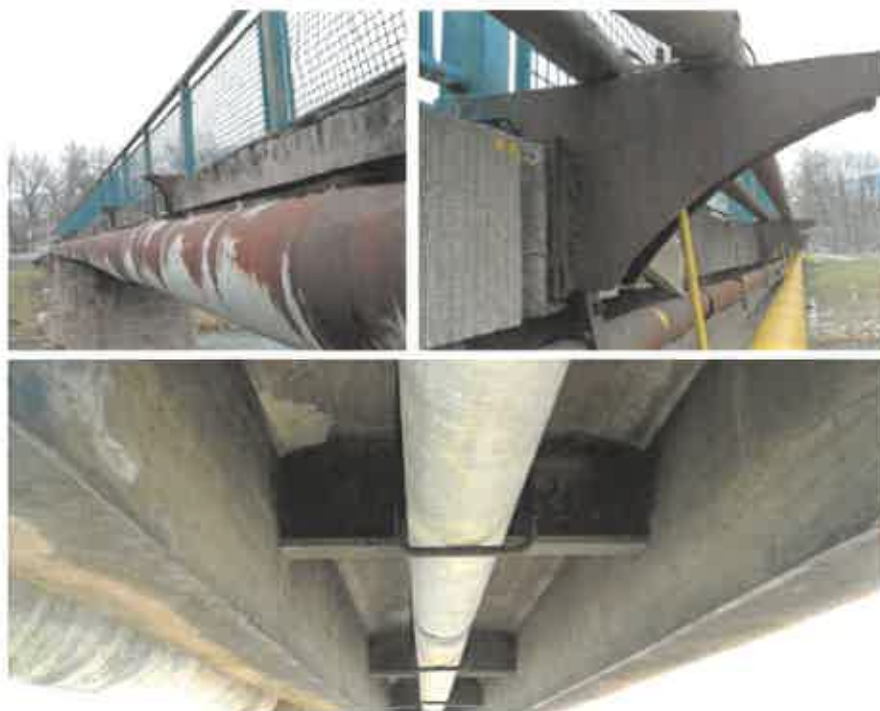
Na lávke je **osadených až 6 (!) cudzích zariadení**. Na strane vtoku sa nachádza v chráničke s priemerom cca. 570 mm bližšie nešpecifikované vedenie.

Obrázok 30: Cudzie zariadenia na lávke

Na druhej strane sú tri ocelové rúry menších priemerov a plynovod s priemerom cca. 220 mm. Všetky vedenia po krajoch lávky sú zavesené na ocelových konzolách pripevnených k zábradliu. Stredom lávky medzi hlavnými trámami je umiestnené ďalšie inžinierske vedenie v azbestocementovej rúre s priemerom cca. 220 mm. Toto vedenie je uchytené na ocelových závesoch (tyčiach) kotvených do mostovky. **Pri osádzaní tohto vedenia došlo k vážnemu porušeniu nadpodperových priečnikov a priečnikov v oblasti kĺbov (mechanické vybúranie betónu, prepílenie výstuží).**
